# RAPPORT

SL 2010/05

## RAPPORT OM ALVORLIG LUFTFARTSHENDELSE PÅ SANDEFJORD LUFTHAVN TORP 26. MARS 2006 MED AIRBUS A321 OY-VKA OPERERT AV MY TRAVEL AIRWAYS

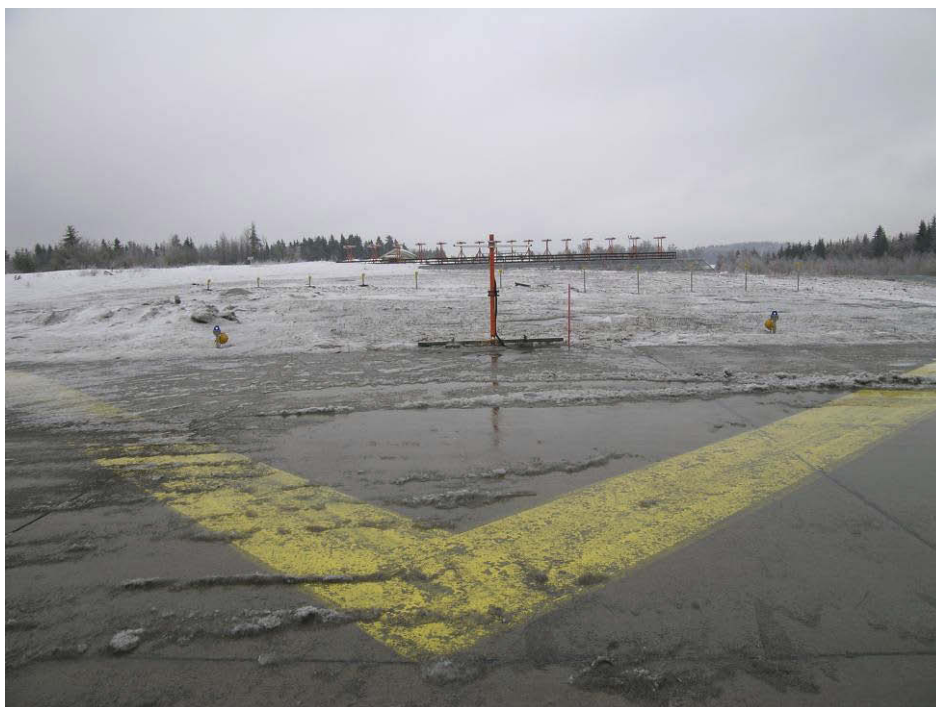
*Figur 2: Reparert Localizer Monitoring antenne.*

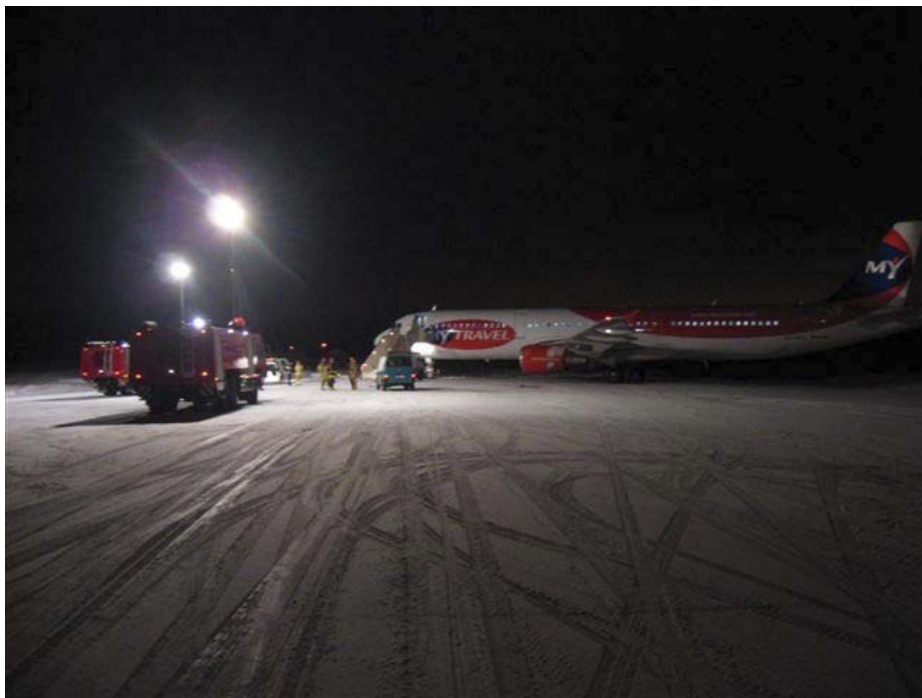
Figur 3: Gjenskinn i frosset fuktighet i kjøretøyenes hjulspor indikerer glatt bane.

- 2.3.5 Ved å analysere fuktighets- og temperaturforhold i ettertid, går det frem at rullebanen var fuktig før den ble dekket av snø (ref. pkt. 1.7.7). Lufttemperaturen i 2 m høyde var målt til - 1 °C (Banerapport kl. 1451 UTC). Utover ettermiddagen falt lufttemperaturen i 2 m høyde til - 2 °C. Duggpunktsspredningen var 1 °C. Lufttemperatur og duggpunktstemperatur i rullebaneoverflaten kan være forskjellig fra det som måles i 2 m høyde. Banerapport fra kl. 1741 UTC sa at rullebanen var dekket av 8 mm våt snø, mens banerapport kl 2028 UTC sa at rullebanen var dekket av 13 mm tørr snø. Av dette mener SHT å kunne fastslå at rullebanen startet ut som bar og fuktig, og som gradvis ble tilført mer fuktighet i form av snøfall. Kombinert med et temperaturfall er det sannsynlig at det underste fuktighetslaget frøs til is samtidig som fuktig nysnø ble tilført. Dermed er det sannsynliggjort at da OY-VKA landet var rullebanen dekket av et tynt islag med fersk fuktig nysnø. SHT mener dette illustrer noe av usikkerheten ved å anslå om en rullebane er dekket av våt eller tørr snø. Definisjonene for våt og tørr snø er henholdsvis "om det er mulig å lage en snøball eller ikke". I forhold til evne til å gi friksjon kan disse definisjonene være verdiløse (ref. Figur 3).

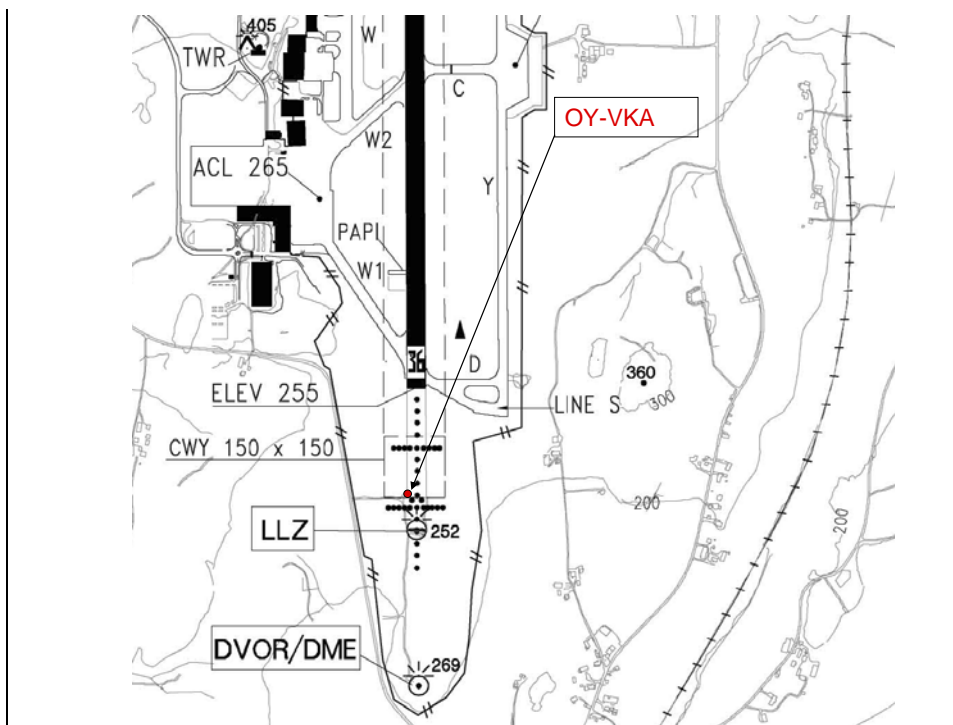
Figur 5: Stopposisjon for OY-VKA.

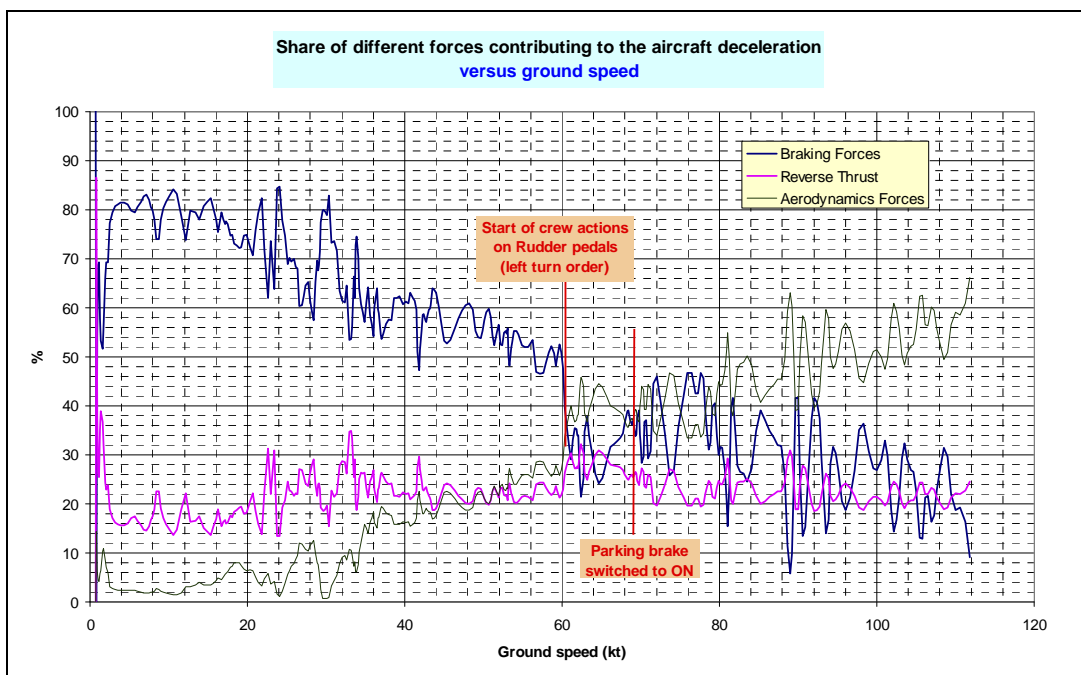
Figur 6: Grafen viser den prosentvise fordelingen av bremsekraft fra flaps/spoilere, reversering og hjulbremser.

Grafen i Figur 6 viser at reversering bidro med ca. 20 % av den totale bremsekraften og var relativt konstant under det meste av bremseforløpet. Videre viser grafen at bremsekraften fra hjulbremser bidro med ca. 20 % ned til 60 kt. Ved den hastigheten satte fartøysjefen på parkeringsbremsen og svingte til venstre etter råd fra styrmannen. Hensikten var å styre flyet ut av rullebanen på venstre side der terrenget var flattere enn på høyre side av rullebanen, og var bedre egnet for en utforkjøring. Det resulterte i at flyet utilsiktet skrenset sideveis mens flyets hastighetsvektor fortsatte langs den opprinnelige banen. Dermed skrenset både hovedhjulene og nesehulene sideveis. Dette økte retardasjonen forårsaket av friksjon fra det snødekte underlaget mot hulene opp til ca. 80 % av den totale bremsekraften mot slutten av bremseforløpet. Reversering bidro med de resterende 20 % av den totale bremsekraften ned til ca. 20 kt.

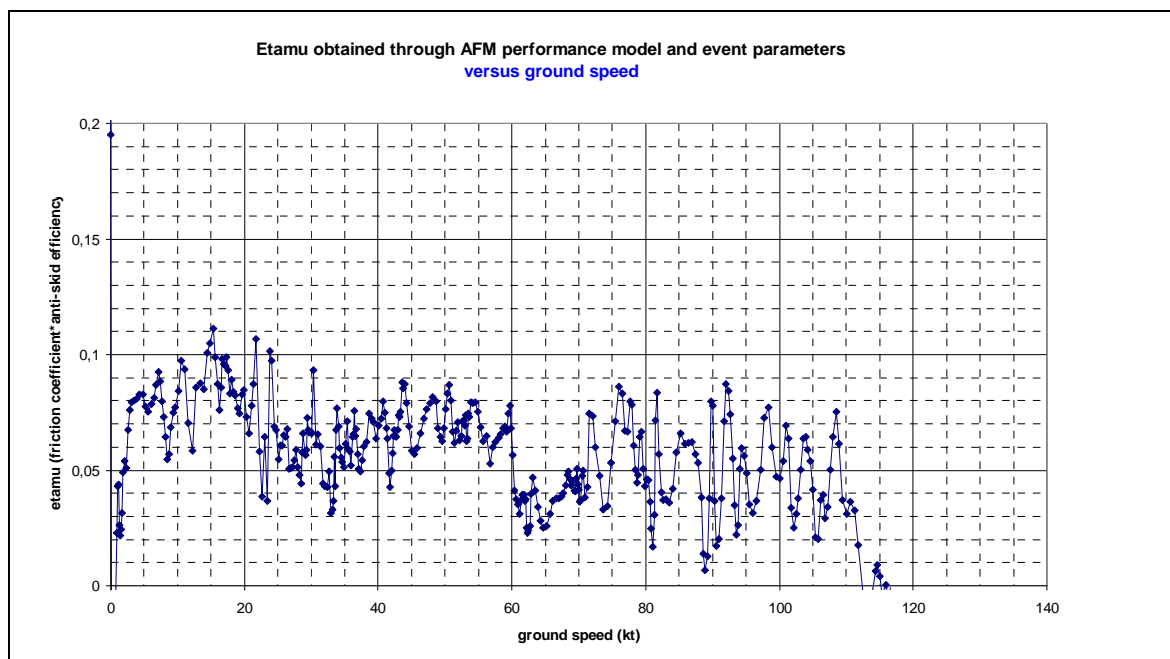
Figur 7: Grafen viser flyets effektive bremskoeffisient.

Grafen i Figur 7 viser at flyets effektive friksjonskoeffisient ("airplane effective  $\mu$ " i Airbus terminologi, eller Airplane Braking Coefficient (ABC i Boeing terminologi) var i størrelsesorden 0,05. Det tilsvarer POOR bremseeffekt.

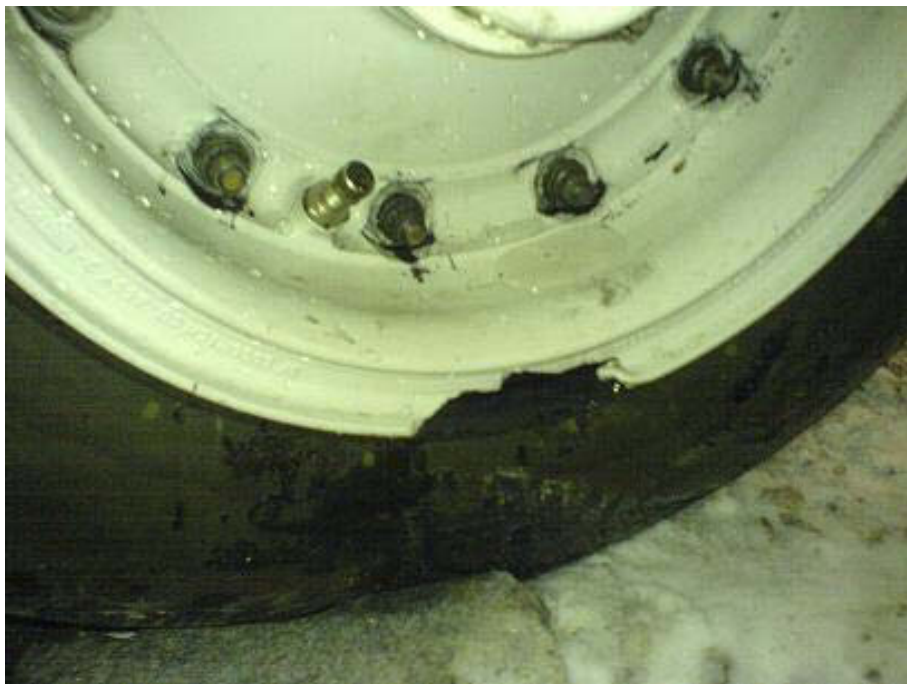
- 1.12.1.1 Flyet fikk skader på høyre neshjulsfelg og på høyre skrogside. Høyre neshjulsfelg ble sprukket av betongfundamentet og en ca. 5 cm lang bit ble brukket av felgen. Høyre neshjulsdekk ble oppskrapet på siden. Figur 8.
- 1.12.1.2 Nedre høyre skrogside fikk en liten bulk i huden. Skaden var forårsaket av kontakt med Localizer Monitoring antenne, da denne ble bøyd til side av flyskroget. Bulken var lokalisert mellom stasjons nr. 14 og 15 og var ca. 10 x 14 millimeter lang og ca. 1,8 millimeter dyp. Figur 9.

Figur 8: Skadet nesehjulsfelg.

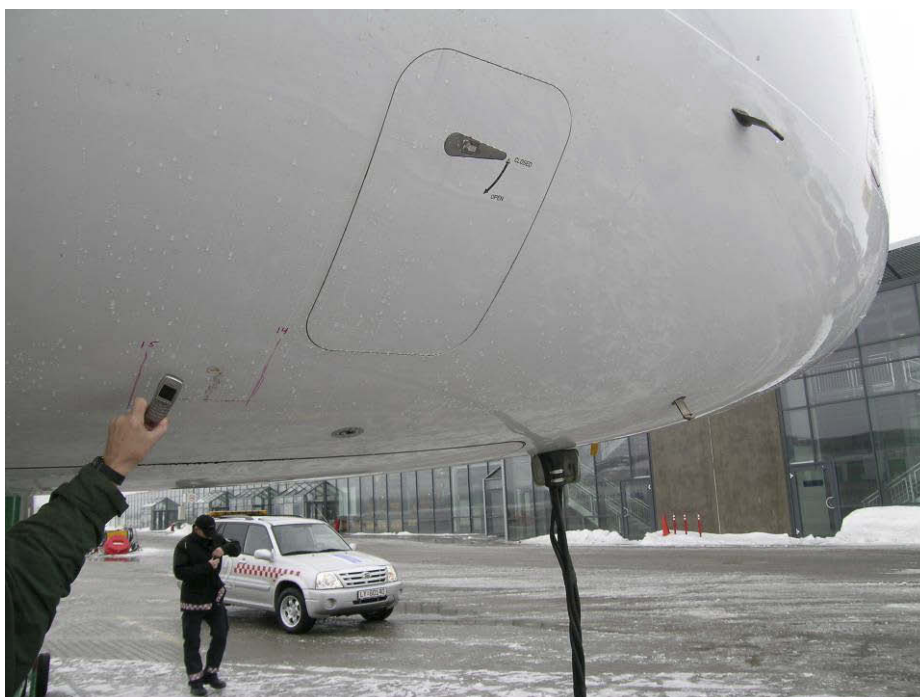
Figur 9: Liten bulk i skrogsiden mellom stasjon 14 og 15.

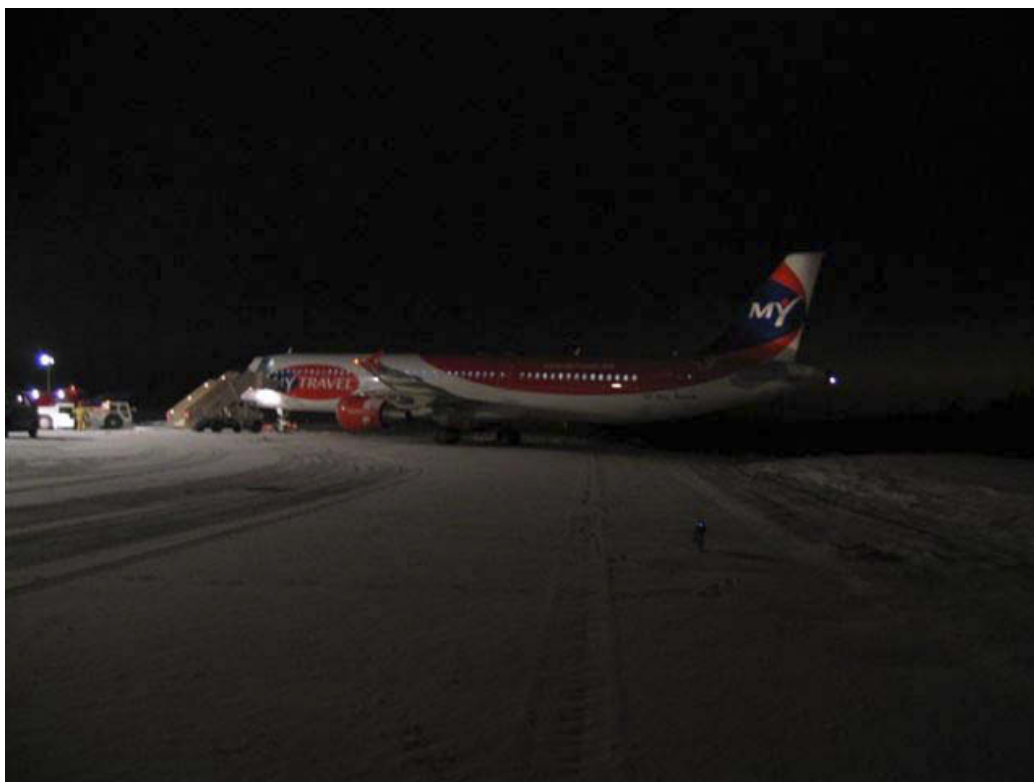
Flyet stoppet med nesehjulet mot et betongfundament for Localizer Monitoring antenne og ble stående på tvers av bane 18 med nesen pekende ca. 65° (HDG 114°) av rullebaneretningen og med høyre hovedhjul ca. 2 meter fra enden av fast banedekke. Figur 10 og 11.

*Figur 10: Flyet stoppet på tvers av bane 18 i enden av fast dekke.*

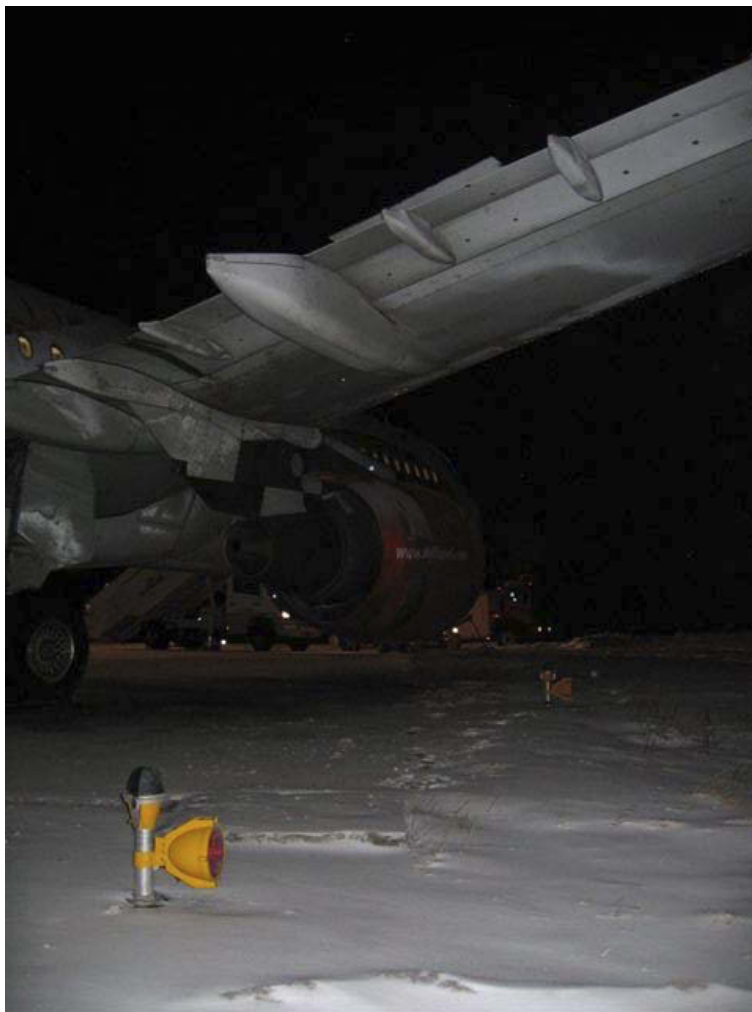
Figur 11: Høyre hovedhjul ca. 2 m fra baneenden.
