# RAPPORT

SL 2010/06

## RAPPORT OM ALVORLIG LUFTFARTSHENDELSE PÅ SKIEN LUFTHAVN GEITERYGGEN 19. APRIL 2009 MED CESSNA 172S SKYHAWK SP, LN-LVT

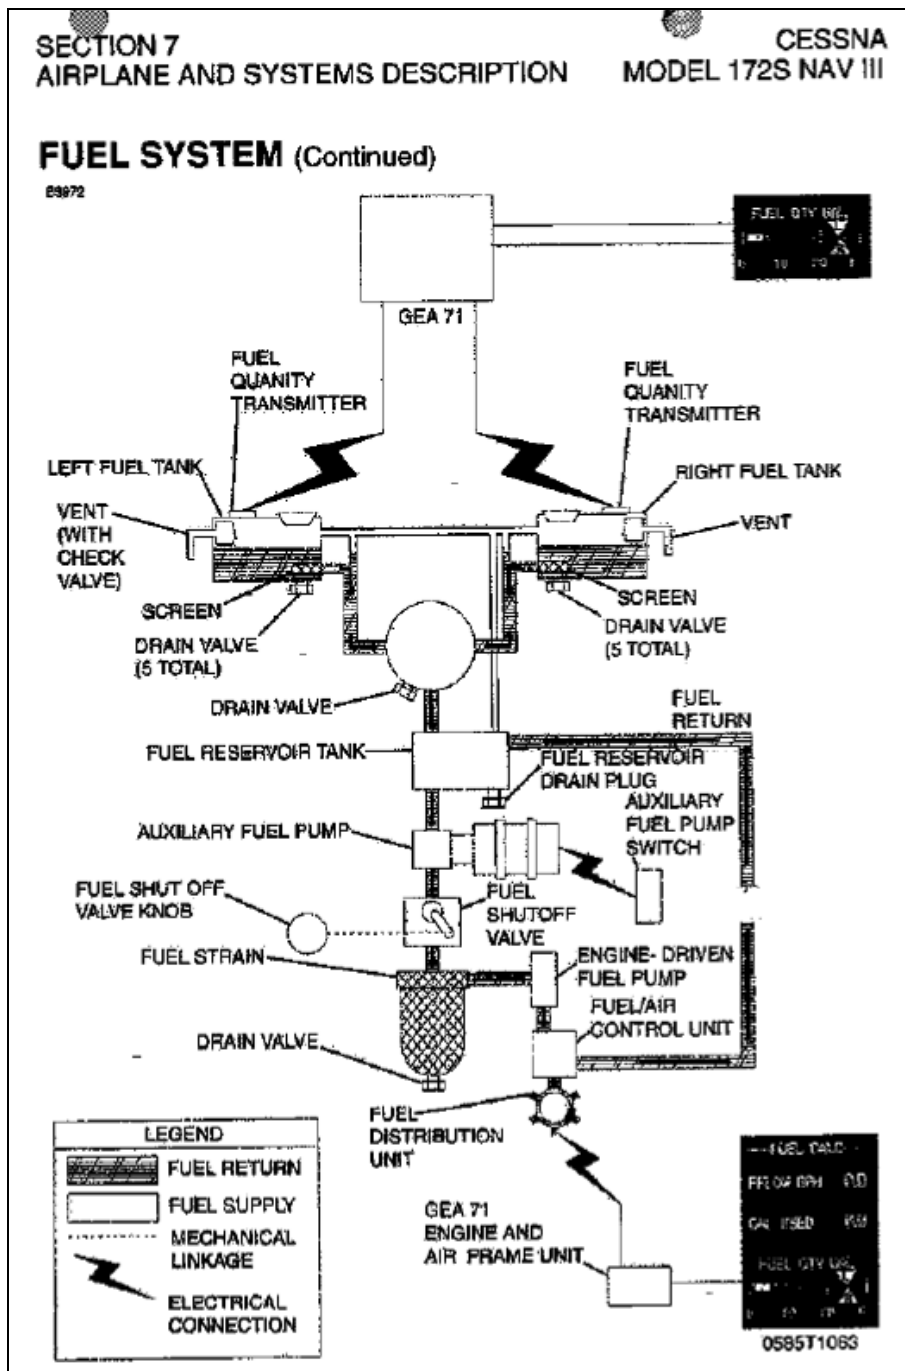
Figur 1: Skjematisk tegning av drivstoffsystemet.

De to om bord evakuerte flyet ute på rullebanen. De så at det hadde rent drivstoff fra flyet langsetter rullebanen, og at det fortsatt rant mye under motordekslene. Flyets "fuel shutoff valve" (se figur 1) ble da stengt og etter en stund stoppet drivstofflekkasjen. Flyplassens brann og redningsmannskaper kom raskt til flyet og skumla drivstoffet som hadde rent ut på rullebanen.

Som det fremkommer på den skjematiske tegningen av drivstoffsystemet (figur 1), er "auxiliary fuel pump" plassert slik at den gir ekstra trykk i tillegg til gravitasjonstrykket fra drivstofftankene, via "fuel strainer" inn til motordrevet drivstoffpumpe i flymotoren.

Som følge av at bryteren for "auxiliary fuel pump" ved en feiltakelse stod på under avgang, var det ekstra trykk inne i "fuel strainer". Normalt ville ikke dette hatt noen betydning, men fordi "standpipe" var dårlig festet til "top assy", kan det økte trykket ha medvirket til at delene ble presset fra hverandre.

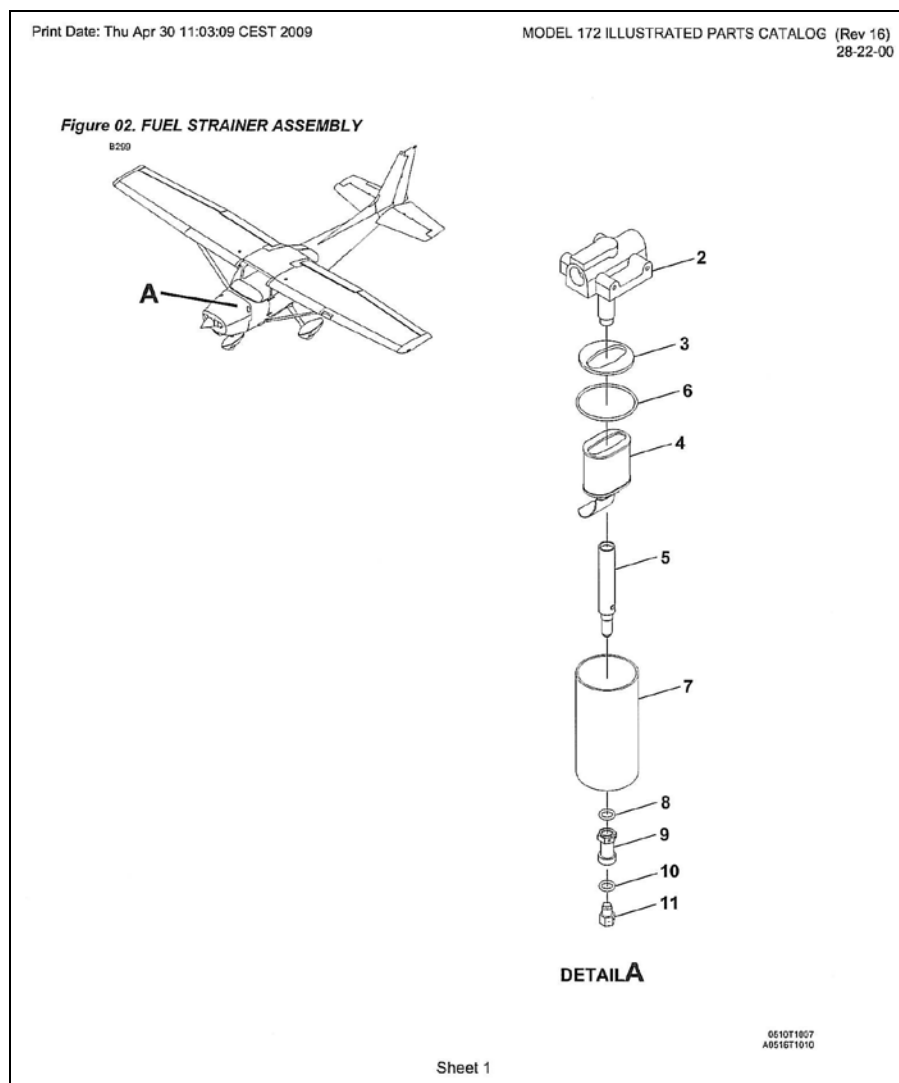
Figur 2: Skjematisk tegning av "fuel strainer" i "parts catalog".

Havarikommisjonens undersøkelser viste at koppen (bowl) på "fuel strainer" hadde løsnet (se figur 2 og 3). "Fuel strainer" er plassert lavt i motorrommet og skal fange opp eventuelt vann- og annen forurensning før drivstoffet går til motoren. Nederst på enheten er det en tappekran for drenering. Figurene 2-6 viser plassering og design av "fuel strainer".

Ved nærmere undersøkelse av delene, viste det seg at ytterste gjenge på det 6 mm lange gjengepartiet på "top assy" var skadet (se figur 5). Drivstoffilteret i "fuel strainer" omslutter "standpipe" og festes mellom denne og messingdelen på "top assy" (se figur 2 og 6). Avstanden mellom "top assy" (med filter påmontert) og "standpipe" før gjengene kom i inngrep med hverandre var mindre enn 2 mm (se figur 6). Innvendige gjenger på "standpipe"<sup>1</sup> går ikke helt ut til flensen (se figur 4).

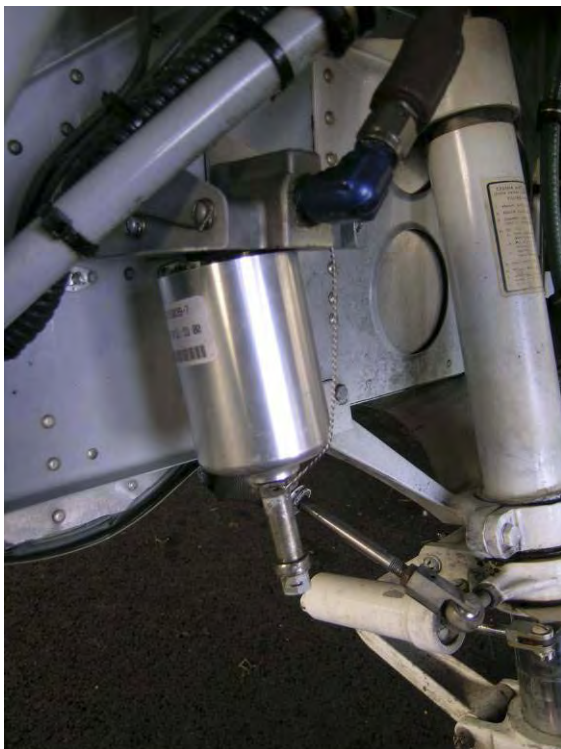
Figur 3: Kopp (bowl) som hadde løsnet fra "top assy".

Vedrørende rapporten fra Cessna Aircraft Company viser havarikommisjonen til merknad i figur 5 om at de registrerte skrapemerkene på komponentene fra LN-LVT ble påført etter at hendelsen hadde inntruffet. Skrapemerkene hadde således ikke betydning for hendelsen og er heller ikke noe tegn på galt vedlikehold av luftfartøyet i forkant av hendelsen. Havarikommisjonen kan videre ikke se at Cessna har hold for å si at "Fuel Strainer" var galt festet med låsetråd. Som det fremkommer av figur 3 var "Fuel Strainer" behørig festet med låsetråd.

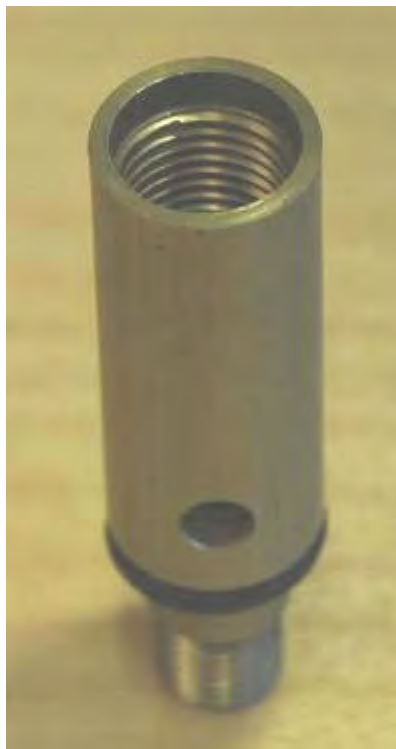
Figur 4: "Standpipe" (delenummer 0756036-2) med kort gjengeparti (innvendige gjenger som starter 0.120" fra flensen).

Motoren stoppet som følge av at drivstofftilførselen opphørte da koppen rundt "fuel strainer" løsnet. Det var sammenføyningen mellom "standpipe" og "top assy" som separerte, og SHT mener gjengepartiene på disse komponentene er uheldig designet ved at de er for korte. En mindre slitasje på gjengene kan følgelig få delene til å separere. Cessna leverte i perioden fra 1982 til 2000 samtlige enmotors flymodeller med "top assy" (0756039-6) i kombinasjon "standpipe" (0756036-1 og 0756036-2) hvor gjengene begynner et stykke fra flensen. Ved den alvorlige luftfartshendelsen med LN-LVT var flyet utstyrt med en "standpipe" som hadde kort gjengparti. Fra 30. mars 2000 er flyene produsert med samme "top assy", men med "standpipe" (0756036-5) hvor gjengene går vesentlig lengre ut mot flensen.

SHT mener at angjeldende "standpiper" med kort gjengeparti bør skiftes ut for å gi høyere grad av garanti for at ikke komponentene løsner.

Sammenføyningen mellom ”top assy” og ”standpipe” i ”fuel strainer” løsnet slik at motoren ikke fikk drivstoff med det til følge at motoren stoppet like etter avgang. Cessna har levert flere versjoner av ”standpipe”, hvorav 0756036-1 og 0756036-2 har kort gjengeparti. SHT tilrår EASA, som har utstedt typesertifikat A.051 gjeldende for Cessna 172S, å vurdere behov for at angjeldende ”standpiper” skiftes ut med en versjon med langt gjengeparti.

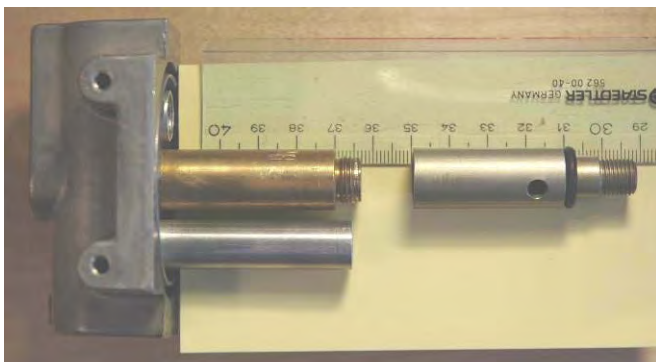
Figur 5: "Top assy" med dårlig gjengeparti. Til høyre "standpipe". (NB: skrapemerker langsetter messingaksling ble påført etter at hendelsen inntraff.)

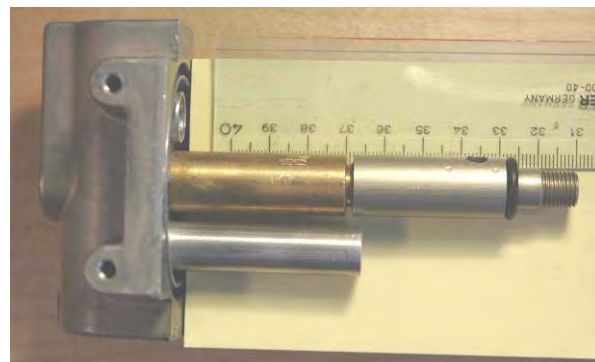
Figur 6: Gjenværende avstand i det gjengene kommer i inngrep. (NB: Filter ikke vist, men skal monteres mellom de to delene.)
