SL 2010/07

## RAPPORT OM ALVORLIG LUFTFARTSHENDELSE PÅ BERGEN LUFTHAVN FLESLAND 5. SEPTEMBER 2009 MED PIPER PA-28-161, LN-BTS

Avgitt dato: 09.03.2010  
SL Rapport: 2010/07

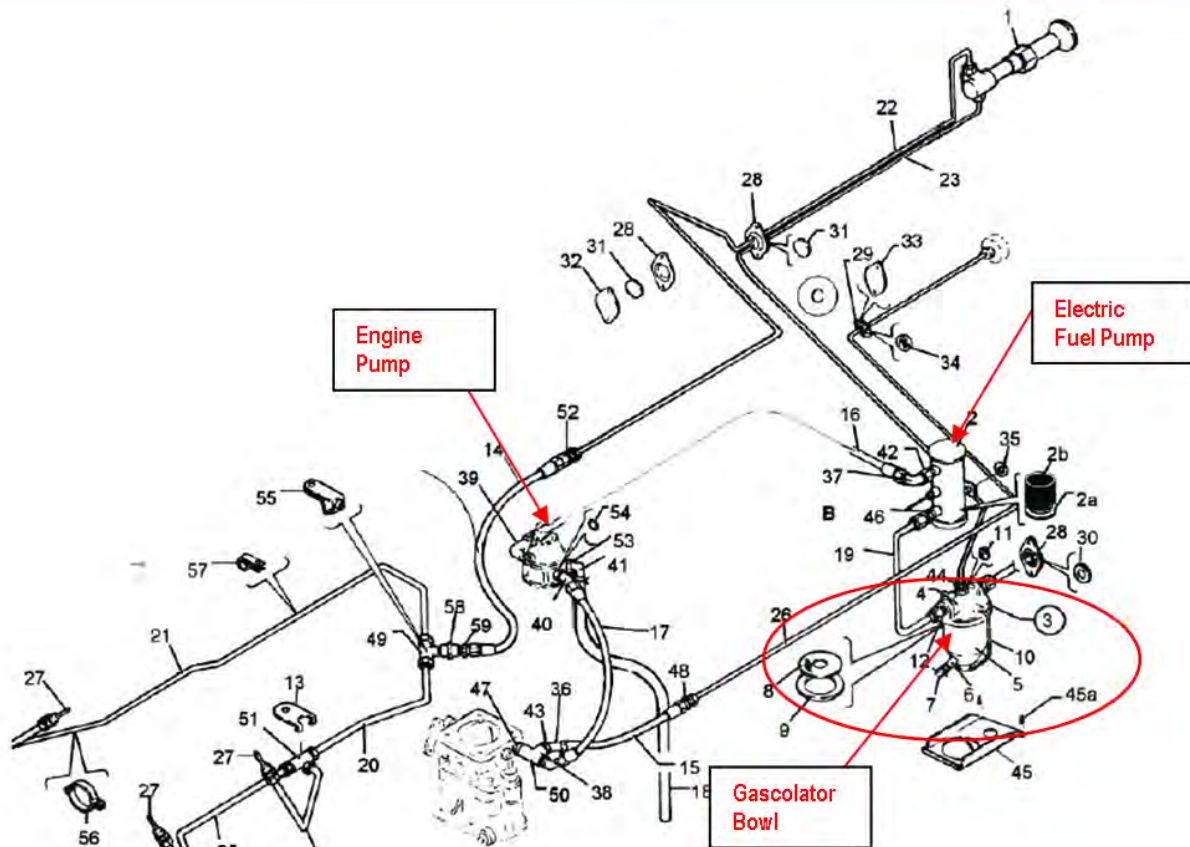
"Gascolator" er plassert lavt i motorrommet og skal fange opp eventuelt vann eller annen forurensning før drivstoffet går til motoren. Dens plassering i drivstoffsystemet er mellom drivstofftankene og den elektriske drivstoffpumpen, ref. figur 1:

Figur 1: Utsnitt av fremre del av drivstoffsystemet på PA-28-161 (Serienr. lavere enn 16110). "Gascolator" ringet inn med rødt.

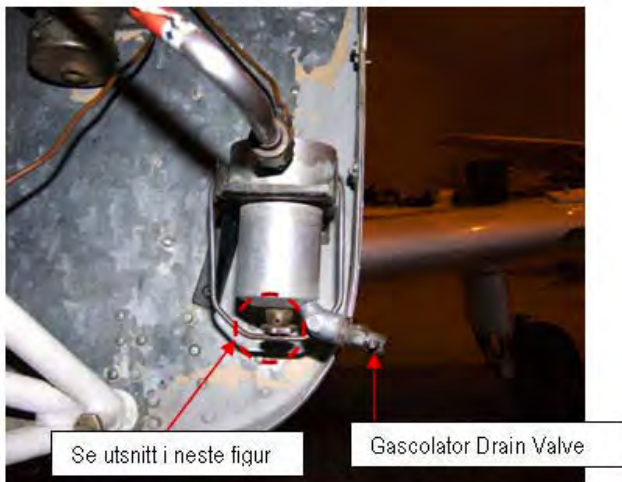
- koppen på "gascolator" virket unormalt løs, til tross for at alle delene og låsetråd var installert (fig. 2)
- deler av gjengeparti på festebøylen som holder koppen på plass (WIRE – bail, Part Number 100871-02) var ødelagt (fig. 3)

Figur 2: Plassering av "Gascolator Assy" på brannskottet i motorrommet (låsetråd fjernet). Drivstofftank ligger i vingen som kan skimtes bak i bildet.

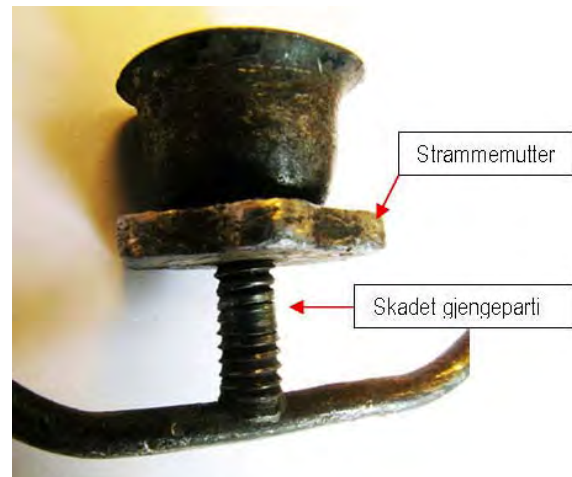
Figur 3: Skadet gjengeparti på festebøylen som holder koppen på plass.

Lekkasjen som ble observert under "preflight inspection" og funn ved den tekniske undersøkelsen etter hendelsen tyder på at "gascolator bowl" var løs, og at motoren stoppet som følge av at drivstofftilførselen ble brutt. At "gascolator bowl" løsnet, har trolig sammenheng med de ødelagte gjengene på festebøylen som skal holde koppen på plass. Mutteren som strammes til for å holde koppen oppe, har mest sannsynlig sklidd ned over de nedslitte gjengene når stussen med dreneringsventilen ble presset inn og til siden ved drenering. Dermed har det oppstått lekkasje ved pakningen i topplokket.

I og med at "gascolator bowl" må løsnes hver 50. flytime, utsettes gjengepartiet på festebøylen og strammemutteren for slitasje over tid. Flyteknikerens skjønnsmessige vurdering avgjør når delene er modne for utskiftning under normal drift. Havarikommisjonen vil understreke at personell som foretar vedlikehold på flymateriell må være aktpågivende og skifte ut slitte komponenter, selv om de tilsynelatende "kan fly en tur til". SHT mener tilstanden til den aktuelle festebøylen og opplysningen om at det benyttes avstandsskiver for å utsette utskiftning av slike er betenkelig.

”Gascolator bowl” løsnet slik at drivstofftilførselen ble brutt og motoren stoppet like etter avgang. Dette er et sikkerhetsproblem som potensielt kan føre til alvorlig ulykke. Slitte gjenger på festeanordningen (wire bail) var trolig årsaken. SHT tilrår at Luftfartstilsynet vurderer tiltak for å sikre at tilstanden til de aktuelle delene blir kontrollert ved periodisk ettersyn.

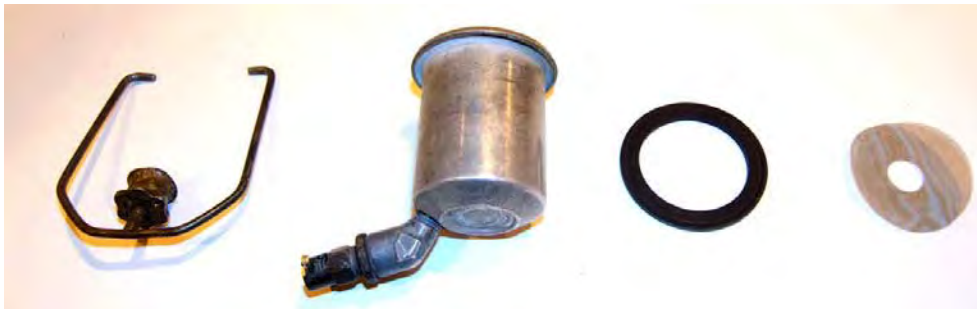
Koppen på "gascolator" skal avmonteres og kopp og filter renses (ref. figur 4) både ved 50-timers og 100-timers ettersyn (ref. Piper Cherokee Warrior Service Manual Table III – Inspection report PA-28-151/161 Engine Group pkt. 25). Kontroll av tilstand på festebøyle og strammemutter er ikke nevnt i vedlikeholdsunderlaget.

Figur 4: Deler av "Gascolator Assy": Festebøyle, kopp med "drain nipple", pakning, filter.
