RAPPORT

SL 2010/08

RAPPORT OM LUFTFARTSULYKKE PÅ MO I RANA LUFTHAVN RØSSVOLL 7. NOVEMBER 2009 MED REIMS F172M, LN-BGM

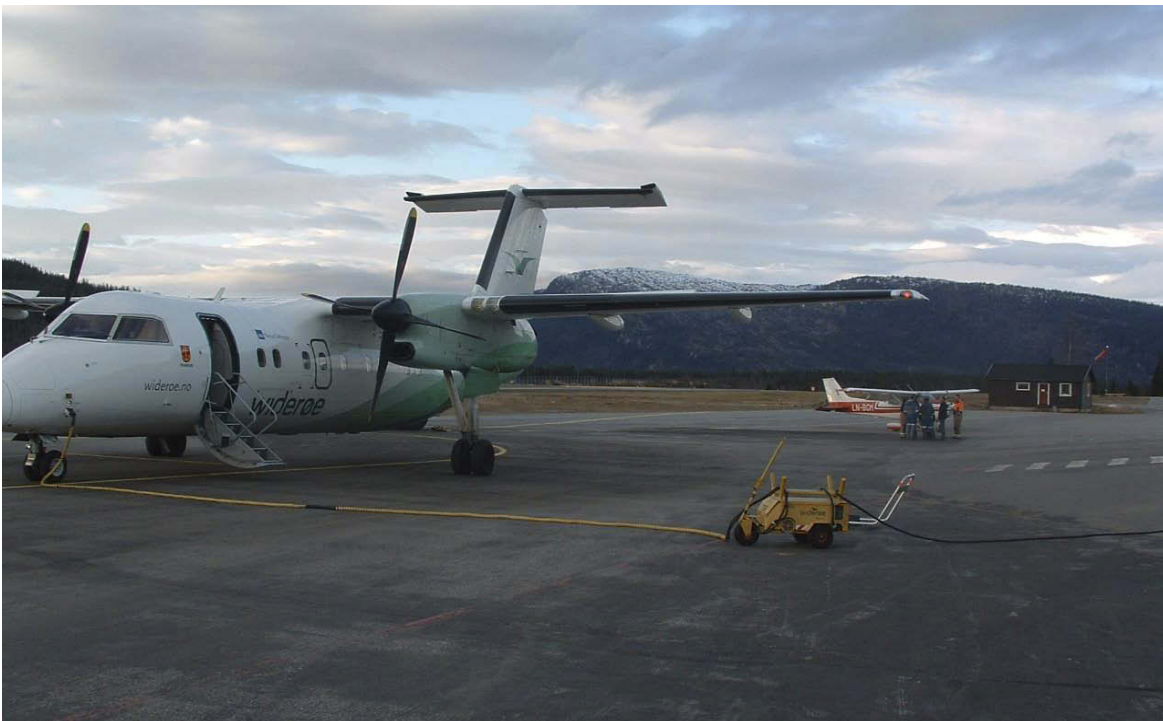
Da Cessnaen passerte bak Widerøe-flyet, ble flyet utsatt for kraftige luftstrømmer fra LN-WILs to motorer. Luftstrømmen dreide Cessnaens haleparti mot venstre. Flyet tippet over på siden og slo venstre ving i asfalten. Flyet tippet deretter forover slik at propellen slo ned i asfalten og lagde dype spor. Etter at flyet kom til ro, ble det stående med venstre ving hvilende på bakken.

Figur 1: Widerøes LN-WIL, var under motorkjøring parkert med høyre hovedhjul bak stopplinjen nærmest taksebane "A" (Gul kabel fra strømtilførsel, parallelt med nesehullet må ikke forveksles med stopplinje) Lengre nord ses Cessnaen, LN-BGM, i den posisjonen den ble stående etter å ha blitt truffet av luftstrømmene bak Widerøe-flyet. Foto: Avinor

Widerøe-flyet var parkert for motorkjøring med hovedhjulene rett bak stopplinjen i nord (se figur 1 og 2). Denne stopplinjen var ment for fly som har "nesa" andre veien, og det var jfr. *BSL E 3-2 § 12-15 (8)*, nesehullet som skulle plasseres på stopplinjen, ikke hovedhjulene. Stopplinjen som lå lenger sør, nærmest taksebane "B" var ment for fly som var parkert med flynesa sørover. Dersom korrekt bruk av stopplinje var blitt benyttet, ville Widerøe-flyet stått ca. 12 m lengre sør, med andre ord lengre vekk fra Cessnaen.

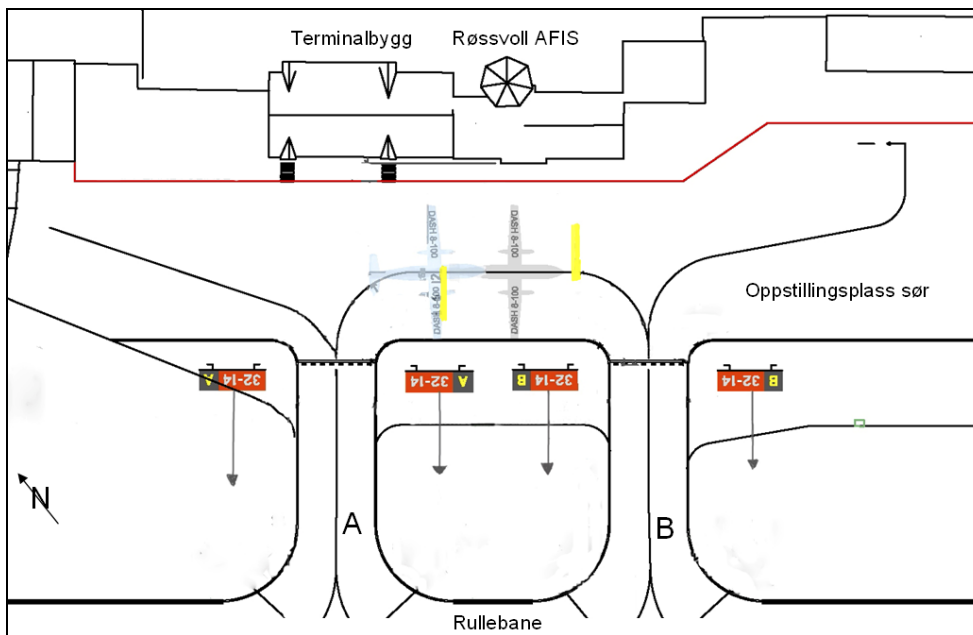
Etter ønske fra lokal vaktleder i Widerøes flyveselskap ble Widerøe-flyet som skulle motorkjøres parkert på oppstillingsplassen utenfor terminalen. Havarikommisjonen ser at det av hensyn til effektiv trafikkavvikling alene ville ha vært praktisk å ha Widerøe-flyet plassert foran terminalen, for litt senere å ta om bord passasjerer på samme sted. Imidlertid var det Widerøes flyteknikere som best kunne vurdere hva den spesifikke motorkjøringen ville innebære av propellstrømmer bak flyet. Havarikommisjonen mener derfor at deres opprinnelige intensjon om å få tauet flyet til oppstillingsplassen i sør var det beste plasseringsalternativet sett i forhold til sikkerhet.

Widerøe-flyet var ikke plassert korrekt på oppstillingsplassen foran terminalen iht. stopplinjene. En korrekt plassering ville ha betydd at Widerøe-flyet skulle vært plassert ca. 12 m lengre sør (se figur 2). Havarikommisjonen mener at oppstillingsplassen foran terminalen uansett var mindre egnet for motorkjøring samtidig med annen trafikk, og at de 12 ekstra meterne ikke ville ha sikret tilstrekkelig avstand bak flyet som motorkjørte.

Figur 2: Cessnaen takset opp taksebane "A" i retning klubbhangar nord for terminalen. "Blå Dash-8" viser hvor Widerøe-flyet sto med hovedhjulene på gul stopplinje, nord på hovedoppstillingsplassen foran terminalen. "Grå Dash-8" viser hvordan stopplinjene skulle vært benyttet ved parkering foran terminalen. Stopplinjen er godt synlig fra luftfartøyets venstre fører sete. "Oppstillingsplass sør" viser alternativ plass for motorkjøring.

Dersom Widerøe-flyet hadde blitt tauet til oppstillingsplassen i sør, kunne Cessnaen ha benyttet taksebane "A" uten fare for å bli truffet av kraftige luftstrømmer fra Widerøe-flyet. Cessnaen kunne imidlertid ikke ha benyttet taksebane "B", uten å ha blitt eksponert for luftstrømmene bak Widerøe-flyet. Alternativ oppstillingsplass sør ville følgelig bare ha vært en sikker løsning dersom Røssvoll AFIS hadde tatt høyde for at motorkjøringen av en Dash-8 kunne medføre kraftige propellstrømmer, og advart fartøysjefen i Cessnaen om farene.
