RAPPORT

SL 2010/09

RAPPORT OM LUFTFARTSULYKKE VED LAHELLE I VESTFOLD 5. JUNI 2008 MED RUTAN (EX) VARI-EZE, LN-MAB

Avgitt dato: 11.03.2010
SL Rapport: 2010/09

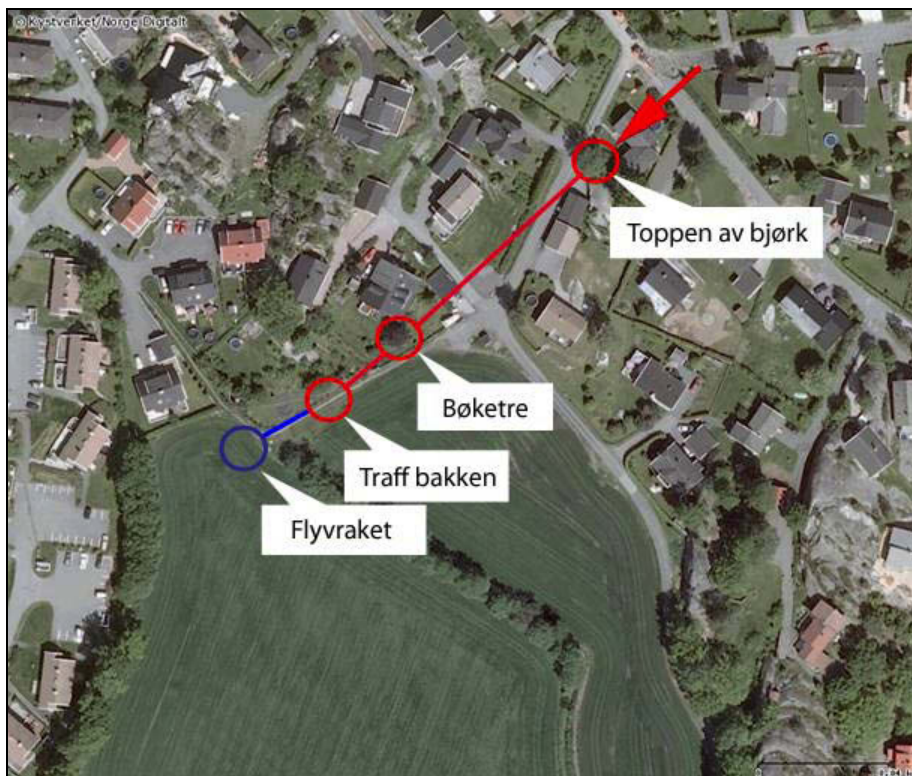
Flyet nådde imidlertid ikke så langt. Først traff det toppen av en ca. 13 meter høy bjørk 130 meter fra åpningen til jordet. Deretter fortsatte det om lag 80 meter videre mot åpningen før det traff et bøketre inne i en villahage. Flyet, som da var kommet klar av bebyggelsen, fortsatte deretter 30 meter før det traff traktorveien.

Etter sammenstøtet med traktorveien pløyde LN-MAB langs bakken før det til slutt endte over på ryggen om lag 10 meter inne på jordet (se figur 3 og 4). Det oppsto ikke brann.

Figur 3: Antatt trasé som viser siste del av innflygingen, stedet hvor LN-MAB først traff bakken og der flyet kom til ro inne på jordet.

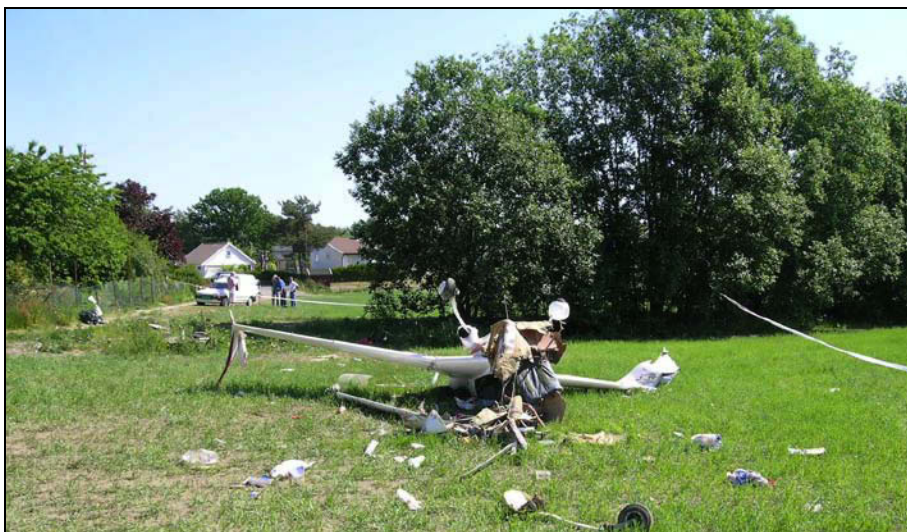
Figur 4: Ulykkesstedet sett fra jordet mot åpningen i trekken. Bilen i bakgrunnen står på traktorveien/gangstien om lag der flyet først traff bakken.
