SL 2010/10

RAPPORT OM ALVORLIG LUFTFARTSHENDELSE
PÅ TAMPEN 28. APRIL 2009 MED BELL
HELICOPTER TEXTRON 214ST, LN-OMM
OPERERT AV CHC NORWAY

Avgitt dato: 18.03.2010
SL Rapport: 2010/10

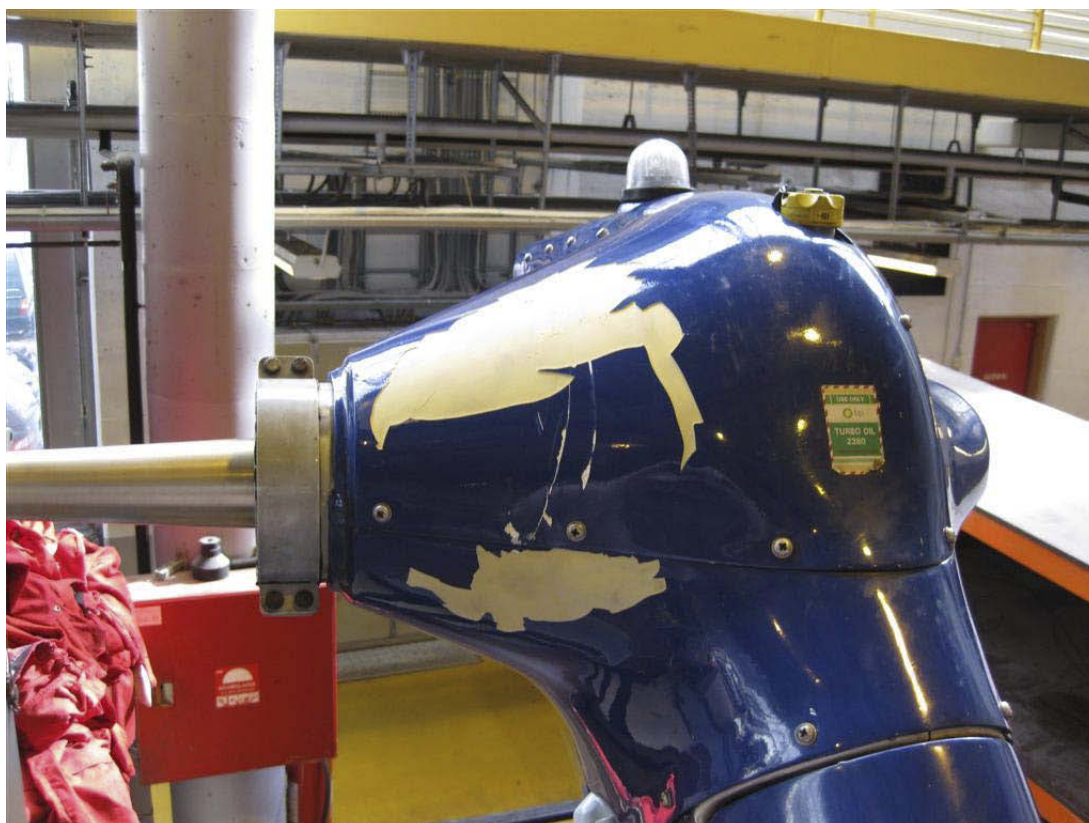
Da helikopteret ble trukket inn i hangaren på Statfjord B etter siste landing, oppdaget teknikeren at det manglet blå lakk på dekslet rundt 90° girboksen som driver halerotoren. En nærmere undersøkelse førte til at det også ble funnet sprekker og andre mindre skader på dette dekslet, samt merker i roten på innsiden av ett av halerotorbladene og bulk og lakkskader på forkanten av den horisontale stabilisatoren på høyre side. Det ble også funnet merker på akslingen mellom 90° girboks og halerotor.

Figur 1: Skader på deksel rundt 90 grader girboks. (Foto: CHC Norway)

Det synes klart at skadene bakover på haleseksjonen var en følge av at en eller begge komponenter har truffet høyre horisontale stabilisator, toppen av halefinnen i 90° girboksområdet og har berørt ett av halerotorbladene før de forsvant i havet.

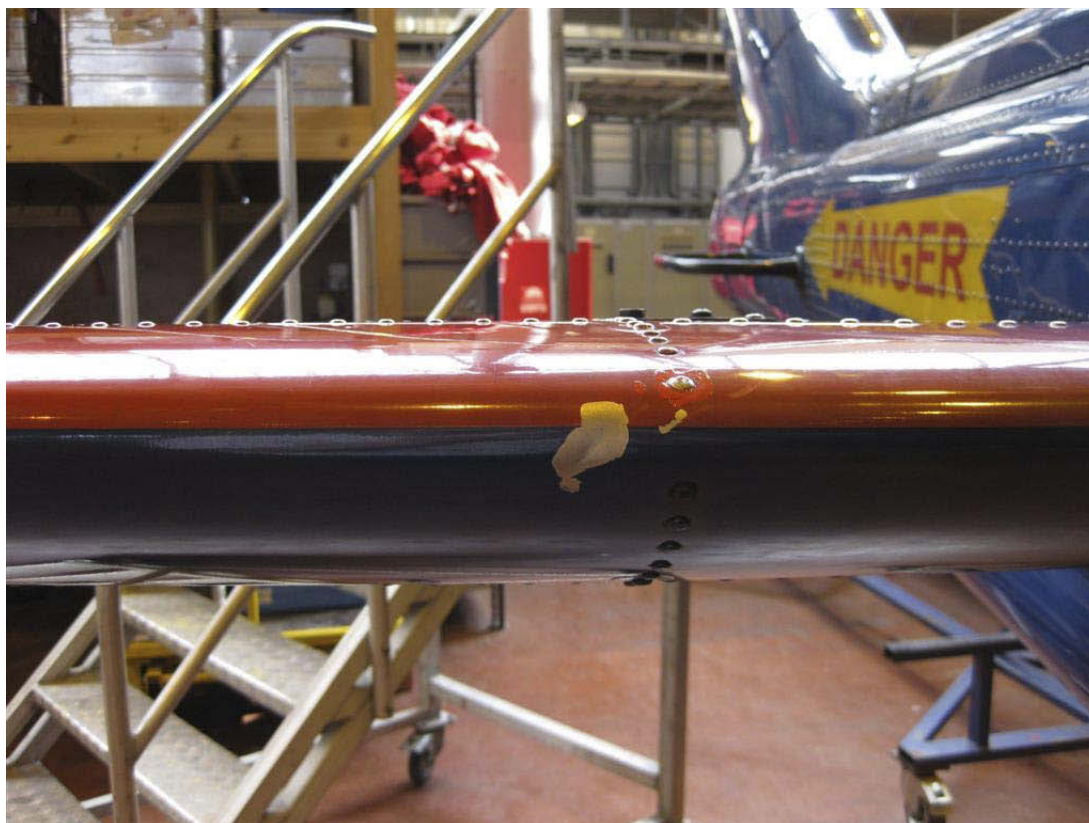
Helikopteret ble tatt ut av tjeneste for nærmere undersøkelse. Det ble da oppdaget at utblåsningsseksjonen (tail pipe) på motor nr. 2 (høyre motor) var borte. Nærmere bestemt manglet utblåsningsseksjonen P/N 214-063-211-101 og V-bånd P/N 30-147-14 som fester seksjonen til motoren. Etter en vurdering ble det ansett som sannsynlig at skadene på helikopteret var oppstått ved at utblåsningsseksjonen hadde løsnet fra motoren under flyging og at den på sin vei bakover hadde truffet stabilisatoren og området ved 90° girboks.

Figur 2: Skader i forkant av høyre horisontal stabilisator. (Foto: CHC Norway)

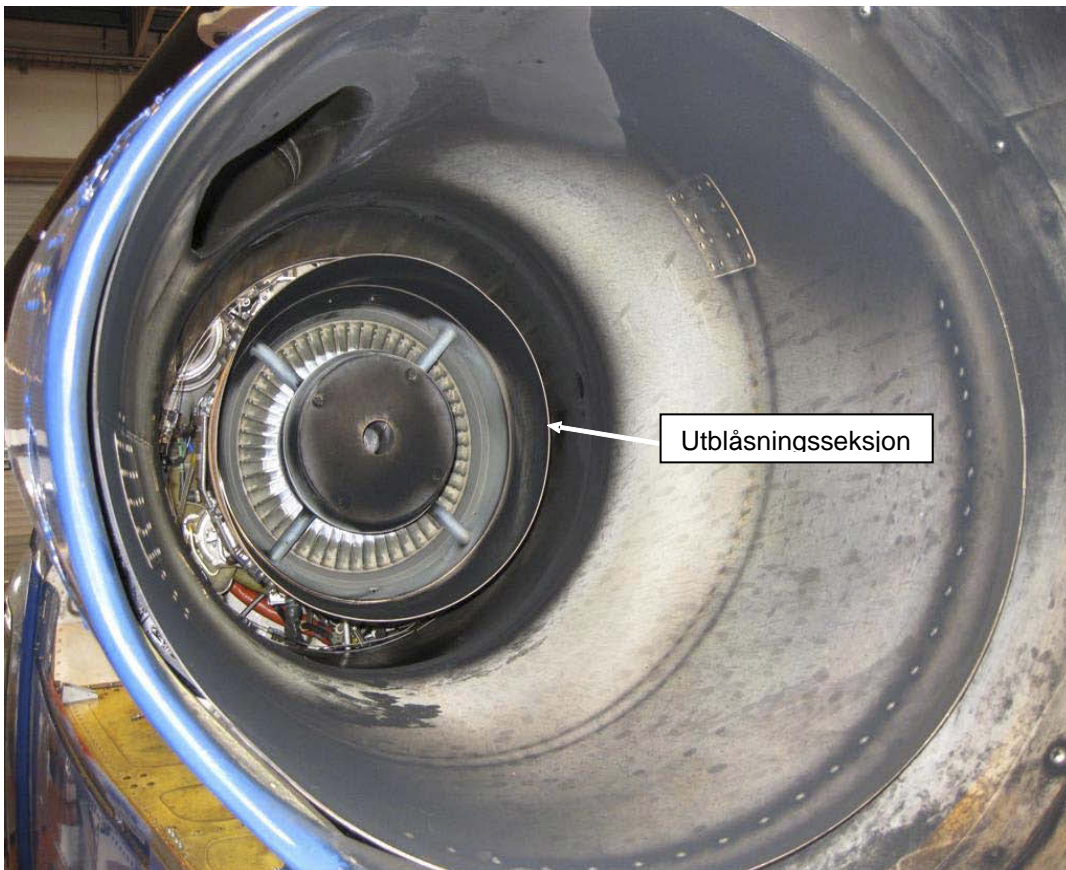
Utblåsningsseksjonen er en sylindrerformet platedel med en flens. Delen har en diameter på ca. 35 cm og er ca. 25 cm lang. Seksjonen veier 2-3 kg. Den er festet til bakre ende av turbinseksjonen med en V-bånd klemme med boltestramming. V-båndet har en løkke påsveist i hver ende for gjennomføring og feste av bolten. Bredden på V-båndet er slik at det er relativt lite materialoverlapp inn over flensene på turbinseksjon og utblåsningsseksjon.

Figur 3: Venstre motor (motor nr 1) sett bakfra med eksosseksjonen på plass. (Foto: CHC Norway)

SHT mener imidlertid at det er rimelig å anta at utblåsningsseksjonen løsnet fordi V-båndet som festet den til motoren sviktet. Bredden på V-båndet er slik at det er relativt lite materialoverlapp over flensene, og det skal ikke mye slakk til før det løsner. Mangelen på slitasjemerker på flensen bak på motoren indikerer at båndet neppe har vært feilmontert eller gradvis blitt slakkere slik at delene etter hvert har sklidd av motoren. Det tyder heller på at båndet plutselig forsvant og at utblåsningsseksjonen så falt av. Dette kan ha skjedd i forbindelse innflygingen til Kvitebjørn der flygerne merket en liten bevegelse, men det kan også ha skjedd uten at besetningen merket det.

- V-båndet på begge motorer skulle byttes før helikopteret ble satt inn igjen i ordinær flyging
- Begge V-bånd skulle sikres med låsetråd
- Visuell inspeksjon av V-bånd og låsing skulle innføres i periodisk vedlikehold (for eksempel ved 500 timers inspeksjon)
- BHTs vedlikeholdshåndbok burde endres når det gjelder beskrivelse av installasjon og tiltrekingsmoment for V-båndet

a) Revision HS-196 issued to Bell BHT-214ST-MM. Correct torque value for the clamp tensioning bolt is 50+/-10 inch-pounds.

*b) The 25HRS Inspection Schedule is revised to include "Engine tail pipe for cracks, overheat damage **and clamps for proper installation and security**". Ref: BHT-214ST-MM Revision HS-184A.*
