SL 2010/11

RAPPORT OM LUFTFARTSULYKKE PÅ HØNEFOSS FLYPLASS EGGEMOEN 27. APRIL 2009 MED DIAMOND DA40-D, LN-NEZ

Avgitt dato: 11.05.2010
SL Rapport: 2010/11

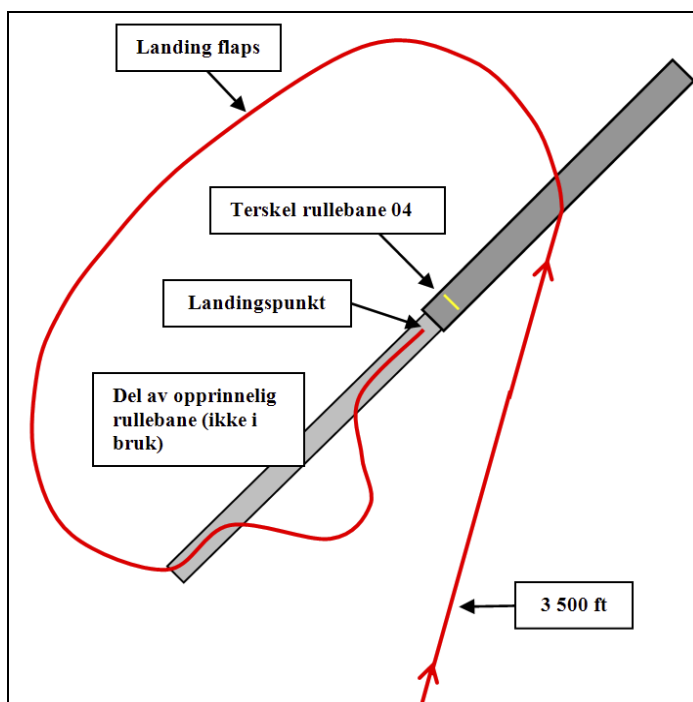
Figur 1: Estimert flygetrasé for LN-NEZ til Eggemoen

Fartøysjefen entret venstre medvindslegg til rullebane 04 via en posisjon midt over rullebanen (se figur 1). Grunnet god høyde valgte fartøysjefen å sette ”landing flaps” på venstre medvindslegg. Deretter ble det fløyet ”base turn”. Da LN-NEZ lå på finalen, syntes fartøysjefen at de fortsatt lå noe høyt og utførte derfor en halv s-sving (høyre sving tett etterfulgt av en venstre sving tilbake mot senterlinjen) for å miste høyde.

Da luftfartøyet igjen var etablert på finalen, observerte fartøysjefen at de hadde lavere høyde i forhold til vanlig glidebane på innflyging uten motorkraft tilgjengelig, men han vurderte at høyden var tilstrekkelig for å nå frem til rullebaneterskelen ved hjelp av bakkeeffekt. Flytypen er lavvinget

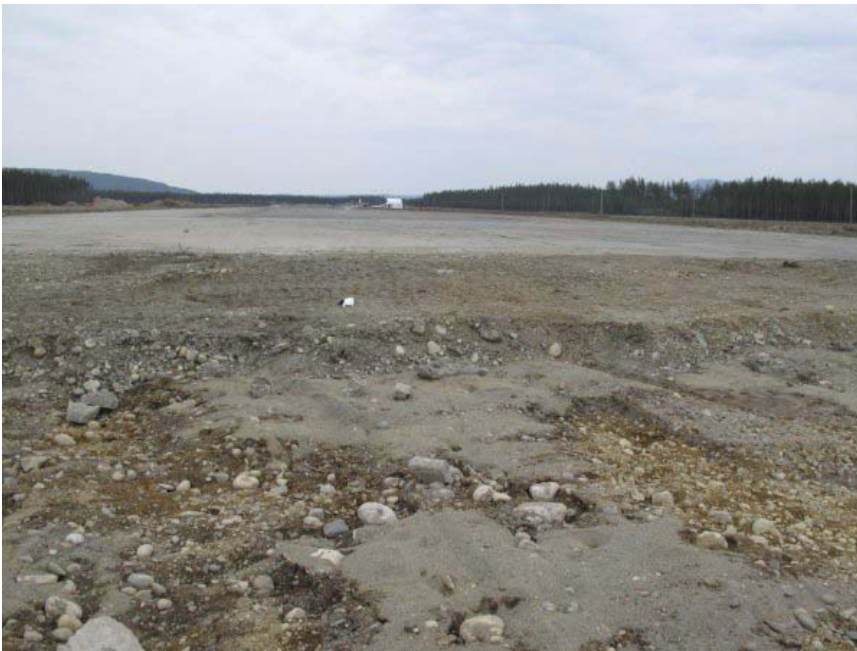
Figur 2: Gruskant foran terskel til rullebane 04

Undersøkelser etter ulykken viste at LN-NEZ landet rett foran en ca. 20 cm høy gruskant som ligger omtrent 90 meter foran rullebaneterskel til bane 04 (se figur 2). Flyet ble påført skader på understell og vingestruktur som følge av at understellet traff gruskanten.
