RAPPORT

SL 2010/17

RAPPORT OM LUFTFARTSULYKKE PÅ OTRØVATNET, FILEFJELL, OPPLAND 13. MARS 2010 MED PIPER AIRCRAFT PA-18-150, LN-AER

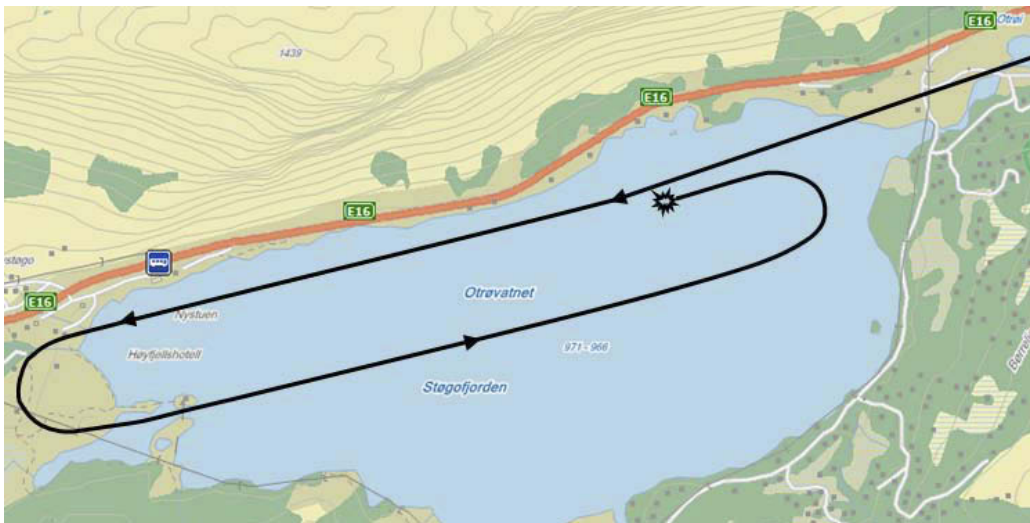
”Base turn” ble fløyet og flyet etablert i god høyde på finalen. Innflygingen fortsatte som normalt til ca. 50 ft høyde over isen hvor flyet, i følge fartøysjefen, brått ble utsatt for kraftig fallvind. Han reagerte umiddelbart med å gi full motorkraft samtidig som han løftet nesene på flyet så mye som

Figur 2: Estimert flygetrase ved innflyging og landing for LN-AER på Otrøvatnet.

Fartøysjefen oppfattet hverken at vinden var så sterk som den var eller at den i tillegg temporært blåste fra nordvestlig retning. Fjellveggen på nordsiden av vannet kan med denne vindretningen skape fallvinder på lesiden langs vannet. SHT mener at det var forbundet med økt risiko å fly såpass nær fjellet under gjeldende vindforhold. Værrapporten fra DNMI bekrefter at vinden økte i styrke mellom Fagernes og Otrøvatnet. En lav overflyging over ønsket landingsområde, med sikker flygehastighet der marginer for uforutsette vindforhold er ivaretatt, kunne ha gitt verdifull

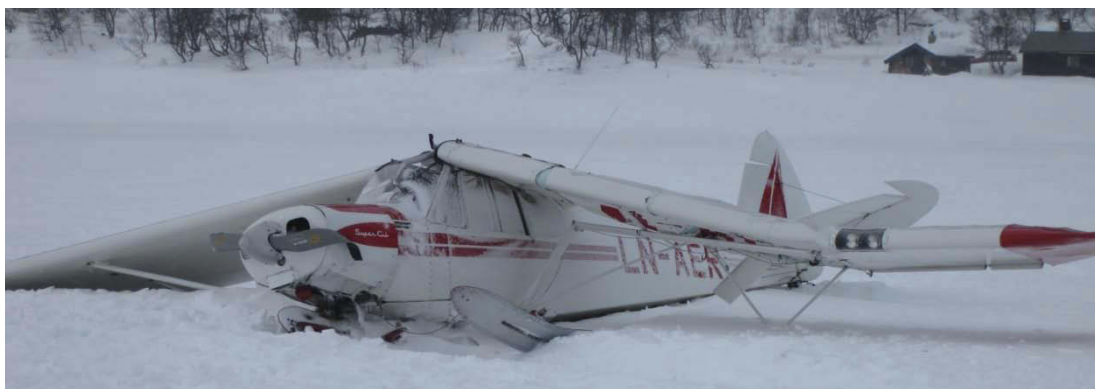
Betydelig skadet. Venstre vinge og vingestag brukket.
Hovedunderstell skadet og propeller bøyd. Skrogskader i buken.

Da flyet traff isen, dreide det mot venstre og stanset helt opp etter ca. 20 meter. Skiunderstellet kollapset i den harde landingen og venstre vinge, samt propeller ble betydelig skadet (se fig 3). Fartøysjefen "stengte ned" og evakuerte flyet. To skiløpere som kom til, hjalp han inn til en hytte i nærheten. Hovedredningssentralen (HRS) ble varslet og fartøysjefen fraktet i ambulanse til sykehus. Der ble det konstantert flere mindre brudd i nedre del av ryggen.

Figur 3: LN-AER etter den harde landingen på Otrøvatnet.
