RAPPORT OM LUFTFARTSULYKKE PÅ KJELLER FLYPLASS 12. OKTOBER 2010 MED CESSNA U206G, LN-ALD

Avgitt dato: 18.01.2011
SL Rapport: 2011/01

Type hendelse: Luftfartsulykke, tap av kontroll på bakken under landing

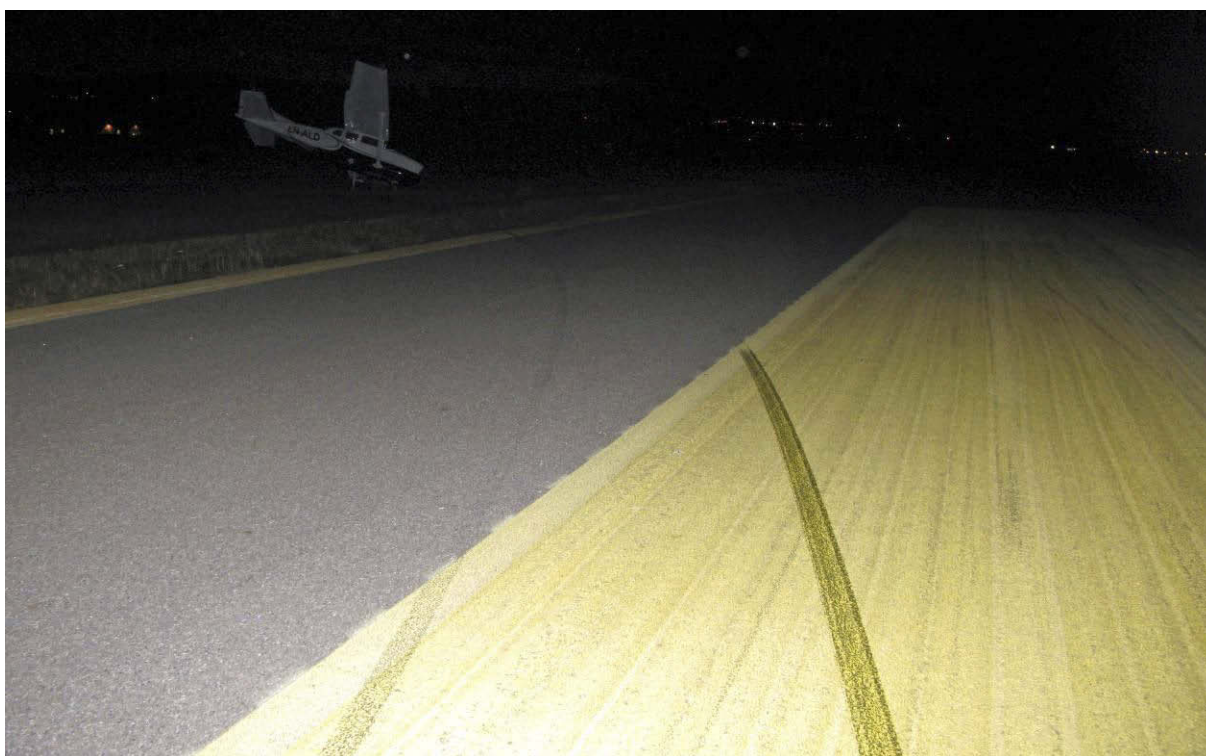
Flyets venstre vinge og halen var kraftig deformert, neseleggen var slått skjev mot høyre og propellen og høyre vingetipp var skadet. Det var ingen skader under buken på flyet eller på hovedunderstellet. Ingen av dekkene var skalket. Siderorstrimmen sto litt til høyre for midtre posisjon.

På rullebanen var det ca. 30 m med synlige spor etter LN-ALD. Sporene var fra to hjul. De startet til venstre for senterlinjen og viste kontinuerlig og stadig krappere sving mot venstre. Begge sporene hadde jevn gummiavsetning og avtrykkene skilte seg klart fra ordinære, rettlinjede bremsespor. Det kunne fastslås at de to sporene var avsatt av høyre hovedhjul og nesehjulet.

Figur 1: LN-ALD og spor på rullebanen fotografert ca. 50 minutter etter utforkjøringen. (Foto: Politiet)

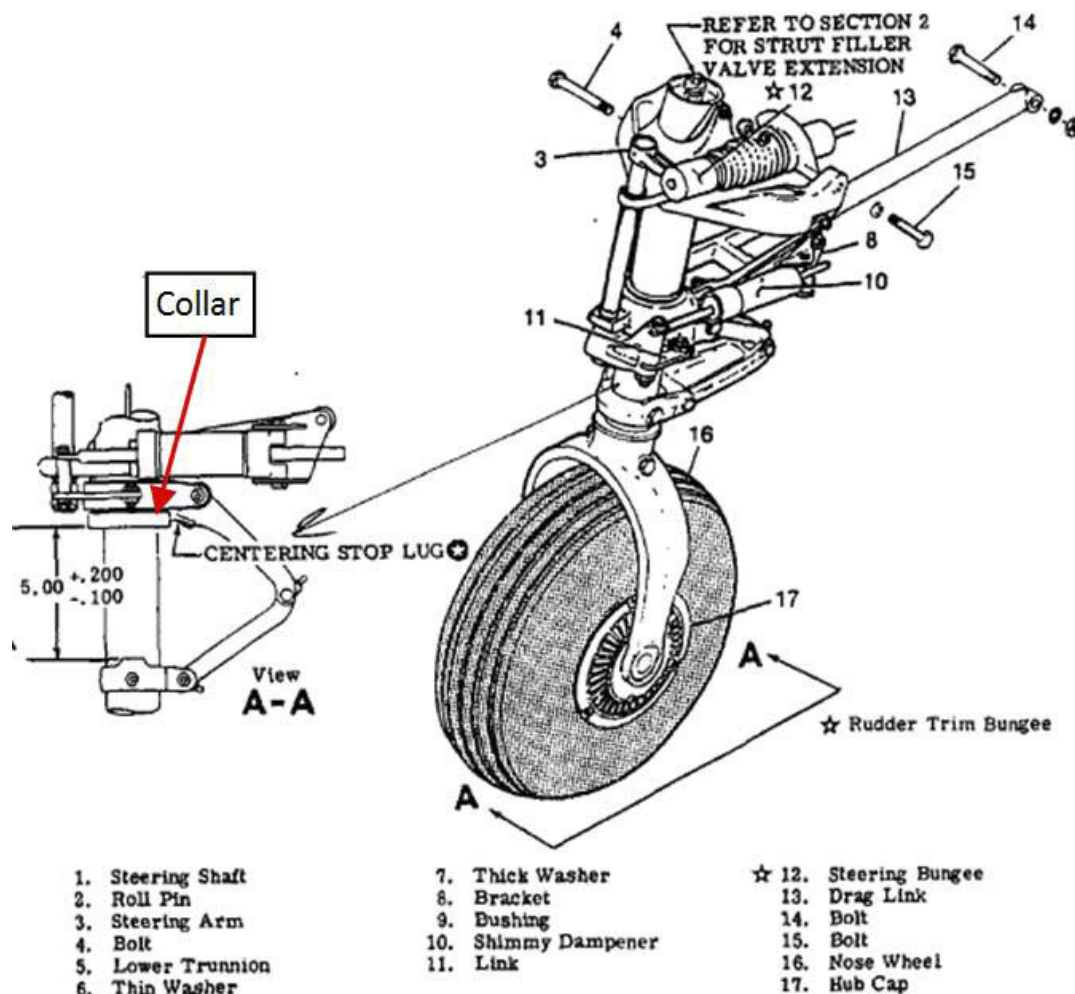
Mekanismen som sørger for å sentrere nesehjulet og holde det låst i senterposisjon består av en ringmutter (collar) som er skrudd fast i underkant av demperen. På utsiden har ringmutteren en plan anleggsflate som toppen av sakselenken (centering stop lug) ligger an mot når styremekanismen låses. Ringmutteren er festet med en bolt som sikrer at den holdes i senterposisjonen (Figur 2 og 3).

Figur 2: Komprimert neselegg og utsnitt som viser leggen i utstrekt posisjon der toppen av sakselenken ligger an mot ringmutteren slik at hjulet låses i senter.

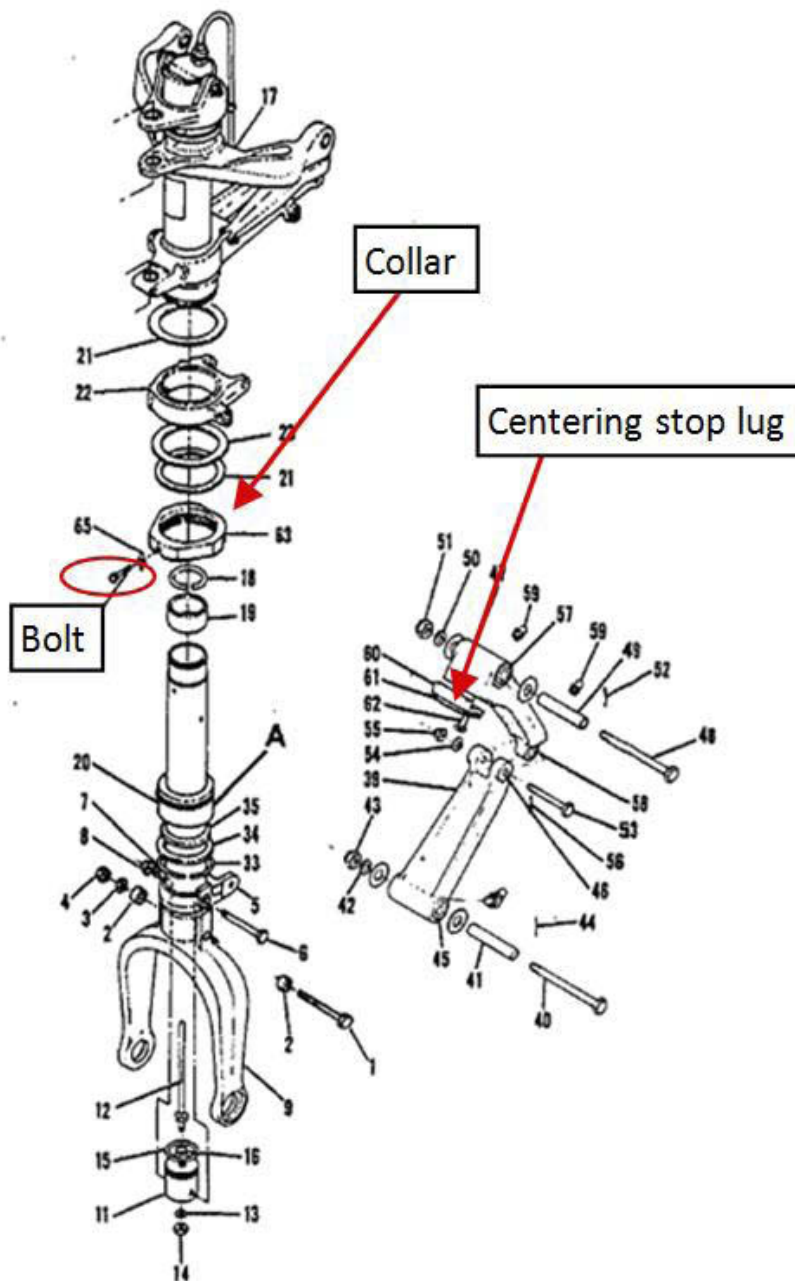
Figur 3: Neseleggens oppbygging. Bolten som skal holde ringmutteren i senterposisjon er ringet inn.

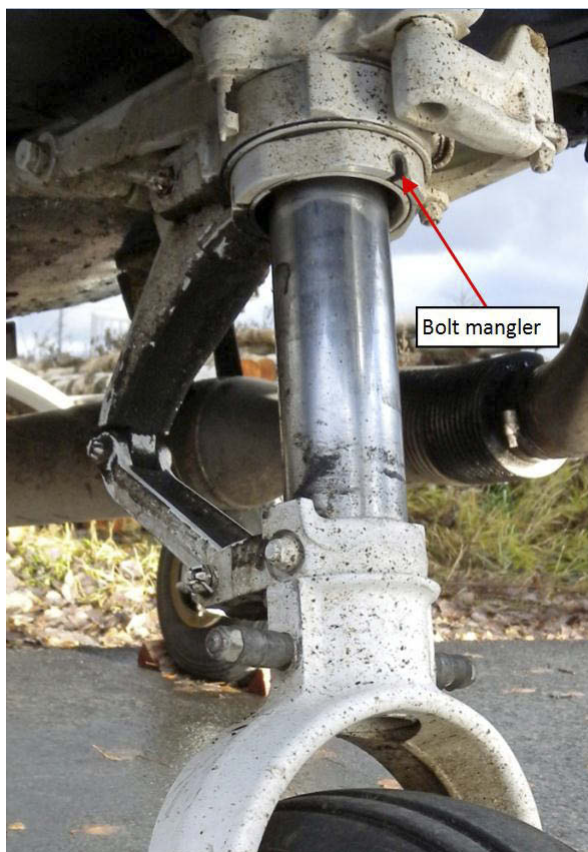
Havarikommisjonens undersøkelser viste at bolten som holder senteringsmutteren hadde røket. Mutteren hadde beveget seg slik at nesehjulet stod låst med en liten vinkel mot venstre når leggen var strukket ut. Det var mulig å skru senteringsmutteren tilbake til korrekt posisjon ved å vri kraftig på nesehjulet med håndkraft.

Figur 4: Neselegg LN-ALD. Sentreringsbolten er knekt og ringmutteren vridd ut av posisjon.

Bolten som skal holde ringmutteren slik at den sentrerer nesehjulet, må ha blitt påført unormalt store krefter siden den hadde røket. Basert på flygerens forklaring og sporene på rullebanen er det usannsynlig at bolten knakk i forbindelse med utforkjøringen. Den aktuelle bolten vil for øvrig kun utsettes for krefter av betydning når sakselenken ligger an mot ringmutteren, hvilket vil si når neseleggen er strekt ut.

Havarikommisjonen mener funnene i undersøkelsen tyder på at overfylling av neseleggen har resultert i at leggen til tider ikke har komprimert tilstrekkelig til å frikoble sentreringsmekanismen mens flyet har vært på bakken. Dermed kan bolten ha blitt utsatt for belastninger den ikke var ment å tåle, for eksempel i forbindelse med taksing på ujevnt underlag eller buksering med tauestag. Når sentreringsmutteren ikke er festet med den aktuelle bolten, kan mutteren skrus i begge retninger. Da vil det også være mulig å buksere flyet med tauestag selv om sakselenken låser sentreringsmutteren.

Havarikommisjonen mener bolten var knekt og at nesehjulet ikke var sentrert da landing ble foretatt på Kjeller. Særlig ved en myk landing uten tilstrekkelig komprimering av neseleggen ville nesehjulet forbli låst i denne stillingen. Flyet påbegynte en ”ground loop”, og utslaget lot seg ikke korrigere med hverken ror, bremses eller styrekreftene som overføres fra pedalene via den elastiske ”steering bungee”. Havarikommisjonen mener det er vanskelig å mene noe om en eventuelt stivere ”steering bungee” kunne ha påvirket situasjonen.

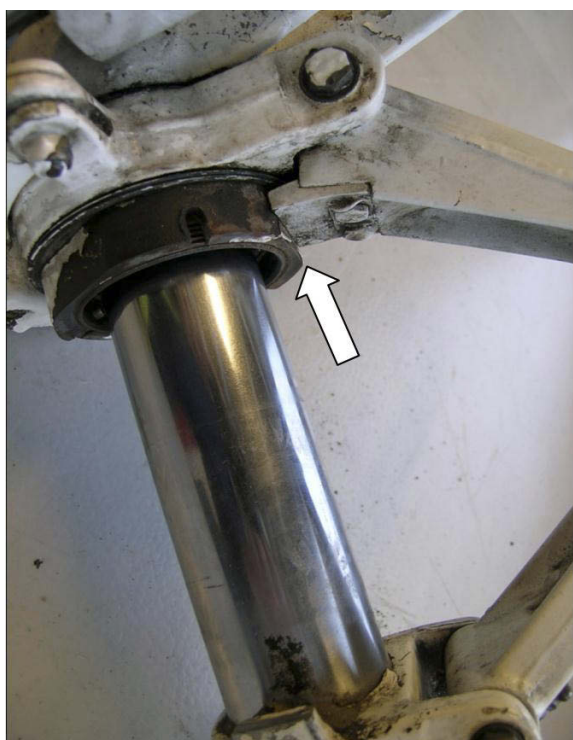
Figur 5a: Utstrekt, sentrert og låst legg (illustrasjonsfoto, kassert legg av samme type).

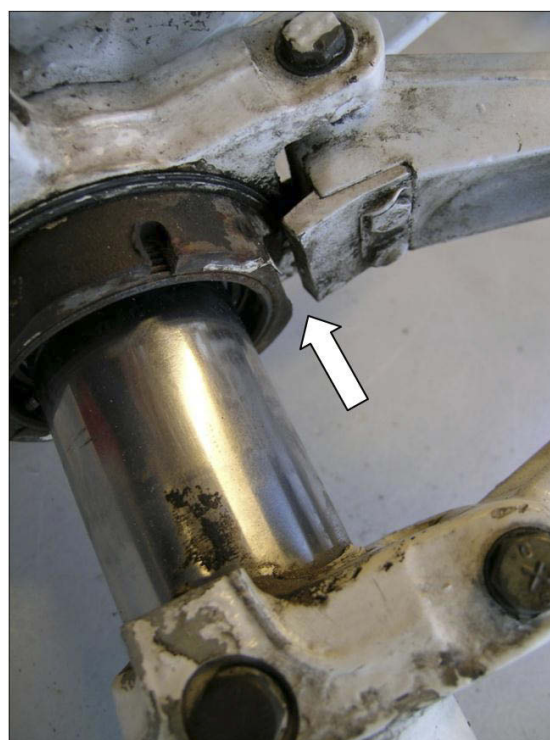
Figur 5b: Komprimert, styrbar legg.
