RAPPORT

SL 2011/02

RAPPORT OM LUFTFARTSULYKKE PÅ HAGA FLYPLASS, NES I AKERSHUS 27. JULI 2010 MED PIPER AIRCRAFT PA-19, LN-ACL

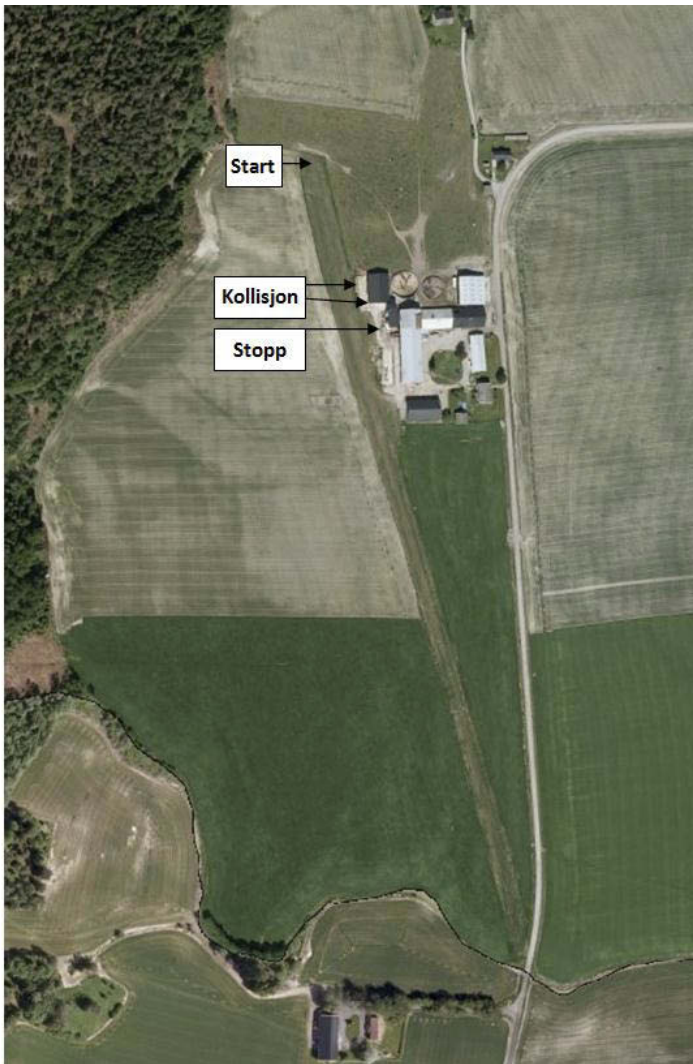
Figur 1: Oversiktsbilde av flystripen på Haga med angivelse av start for avgang, treffpunkt på murkant og hushjørne og stedet der LN-ACL kom til ro. (Bilde: Gule Sider® Kart)

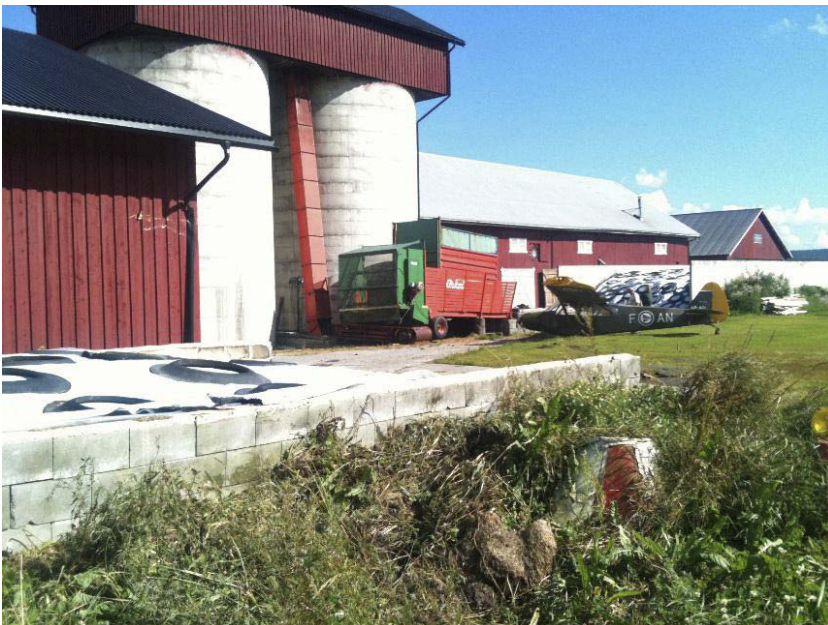
Om den videre ferden har fartøysjefen beskrevet at flyet tilbakela ca. 25 m i lufta i knapt 1 m høyde før understellet traff den omtalte betongkanten og venstre vinget traff ca. 2,5 – 3 m opp på veggen på hjørnet av en driftsbygning (se Figur 2). Understellet ble revet av, og hastigheten avtok. Flyet kom til ro liggende på buken ca. 20 – 30 m bortenfor treffpunktet, anslagsvis 130 m fra startpunktet. Fartøysjefen fikk trukket gasshåndtaket til tomgang idet propellen traff bakken, og han slo av magneter og stengte drivstoffkranen straks flyet stanset. Han kom seg ut av flyet på egen hånd og slapp fra ulykken med et skrubbsår på den ene leggen. Nødpeilesenderen (Emergency Locator Transmitter, ELT) løste ut i havariet. Fartøysjef slo av hovedbryter m.m. og fikk stoppet signalene fra nødpeilesenderen.

Figur 2: LN-ACL ligger på buken med avrevet understell etter å ha truffet betongkanten sentralt i bildet. Merk synlige spor etter anslag fra venstre ving på hjørnet av driftsbygningen til venstre i bildet. Rød og hvitmalt banekantmarkør og banelys er synlig i gresset til høyre i bildet, foran betongkanten.
