# RAPPORT

SL 2011/03

## RAPPORT OM LUFTFARTSHENDELSE PÅ HANKØ, ØSTFOLD 27. OKTOBER 2009 MED EUROCOPTER AS 350 B3, LN-OZT

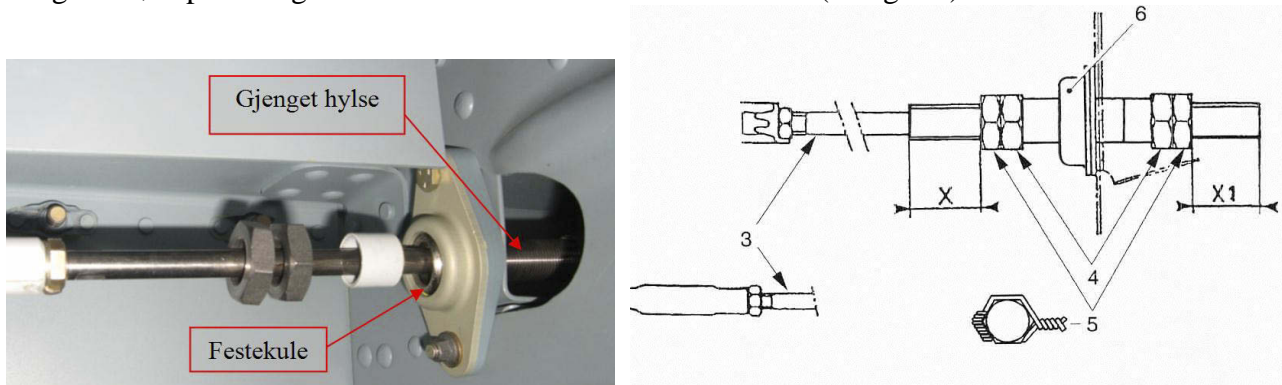
Fartøysjefen ringte til teknisk sjef i EHC som ba ham om å ta av fremre deksel under helikopteret for å se etter feil. Fartøysjefen forklarte at han da kunne se 2 muttere som var skrudd av gjengene og hang helt løst på et stag som var en del av halerotorkontrollene (se figur 1).

Figur 1: Løse muttere. (Foto: Helifly Maintenance) Figur 2: "Flexball control" kobling (området A på figur 3).

EHC hadde avtale med Part 145 organisasjonen Helifly Maintenance om å foreta det tekniske vedlikeholdet av LN-OZT. En tekniker fra Helifly Maintenance konstaterte at den fremre innfestingen av halerotorens "Flexball Control" var helt løs. De to fremre mutrene hadde skrudd seg løs og hang på staget, og den gjengede hylsen hadde forskjøvet seg bakover og ut av festekulen. De to bakre mutrene kunne skrues for hånd.

Eurocopter utrykte at dette designet er trygt og robust, men at det er sannsynlig at mutrene ikke var korrekt strammet til og at dette ikke ble oppdaget på kvalitetssjekkene før de nye helikoptrene ble overført til kunden.

Eurocopter opplyste at de vil bruke samme design i fremtiden, men har endret rutine for hvordan installasjonen skal utføres. Siden begynnelsen av desember 2009 har helikoptrene blitt produsert med nye prosedyrer der mutrene skal strammes til med en torque på 5 til 7 Nm samtidig som at "flexrod" holdes fast med tilpasset verktøy så den ikke vrir under oppstrammingen (ref. Service Bulletin No. 67.00.50)

På tross av at låsemetoden på ”flexball control” i følge Eurocopter har fungert tilfredsstillende i nær 20 millioner flytimer, mener SHT at den benyttede låsingen av ”flexball control” kan forbedres ved å benytte eksempelvis selvlåsende muttere eller låsetråd.

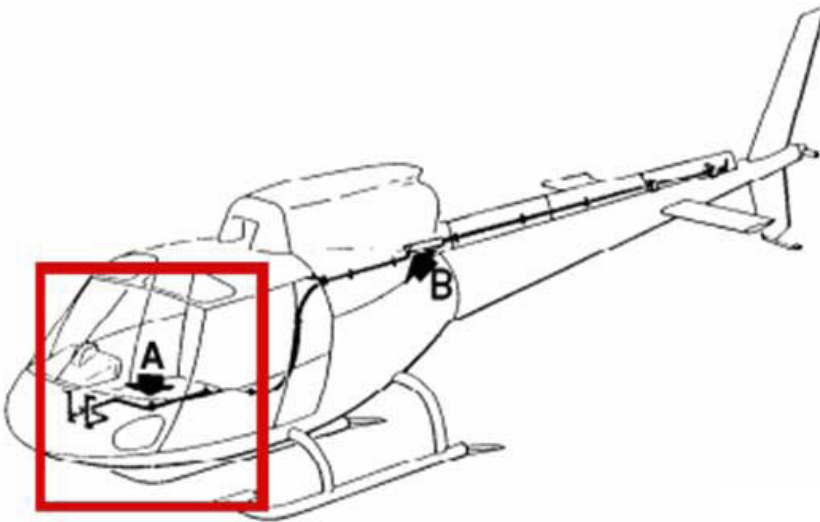
Figur 3: Løse muttere ble lokalisert i punkt A på "Flexball control" installasjonen.

Dersom testen ikke avslører at mutrene er løse, kan vibrasjonene under flyging føre til at de løsner helt. Med hydraulisk trykk på vil det være lite belastning på "flexball". "Flexball control" er relativt stiv og den ytre strømpen er festet i bakre ende på tilsvarende måte som i fronten (se punkt B på figur 3). Eurocopter mener derfor at den fremre enden av "flexball control" vil forbli på plass under normal operasjon så lenge hydraulikksystemet er aktivert og belastningene som overføres er små. Eurocopter mener videre at den gjengede hylsen forskjøv seg bakover og ut av festekulen fordi pedalene ble beveget på bakken med det hydrauliske systemet avslått.
