SL 2011/04

RAPPORT OM LUFTFARTSULYKKE VED
SLUSKFJELLET, SØRØYA, FINNMARK
22. SEPTEMBER 2009 MED HUGHES 269C,
SE-HKF

Avgitt dato: 09.02.2011
SL Rapport: 2011/04

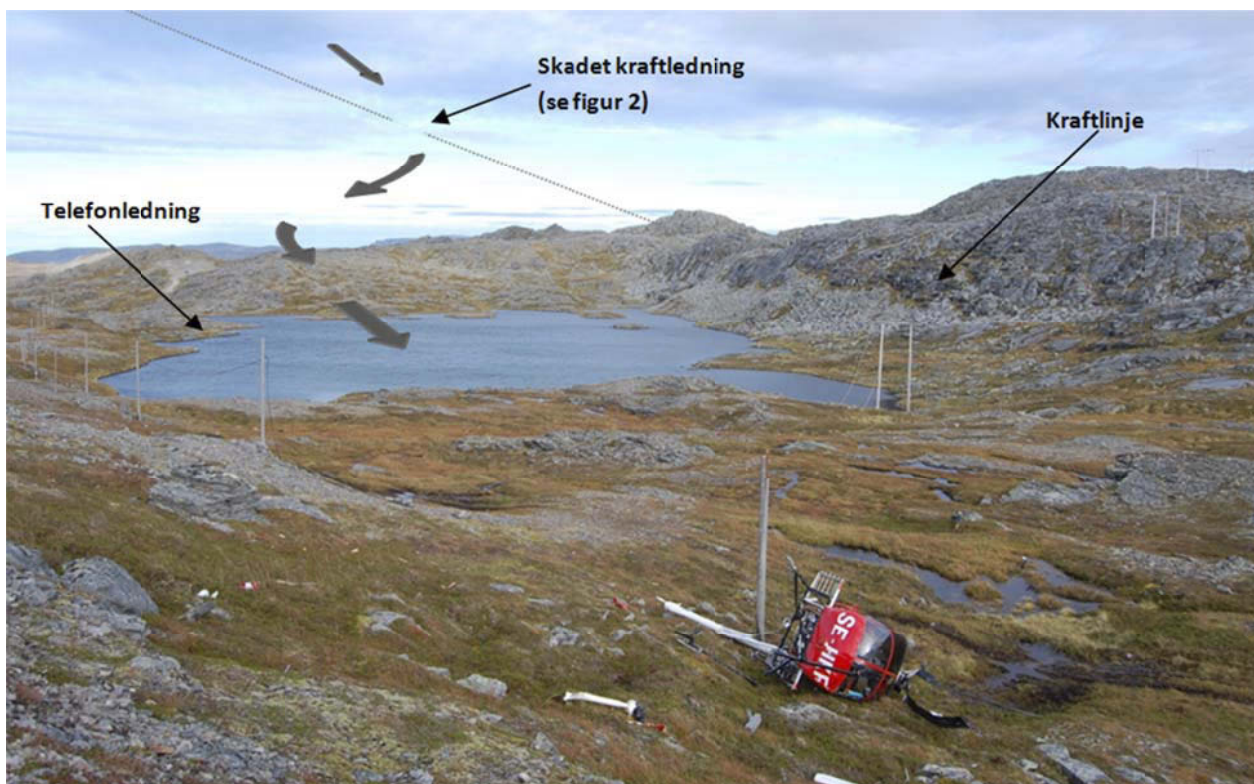
Retningsendringen etter kollisjonen førte helikopteret mot stigende terreng. Fartøysjefen hadde begrenset kontroll over helikopteret og kunne ikke unngå at det mistet høyde, men han klarte å justere kursen tilbake mot flatere mark. Han forsøkte å manøvrere helikopteret over en telefonlinje som krysset under kraftlinjene (se figur 1), men hadde på dette tidspunkt for lav høyde og energi til at det lot seg gjøre.

Figur 1: Bildet er tatt mot NNØ samme dag som ulykken skjedde. Skadet kraftledning er markert med stiplet linje. (Foto: Hasvik Lensmannskontor)

Figur 1 viser bilde av kraftlinjen hvor det var tre ledninger montert. Da helikopteret traff ledningene, som hang ca. 20 m over bakken, kappet det av to av ledningene mens den tredje ble fliset opp (se figur 2). Figur 1 viser også den kryssende telefonledningen som helikopteret kom i konflikt med under nødlandingen. Pilene er et estimat av flytraseen, inntegnet for å illustrere helikopterets omtrentlige retning før og etter sammenstøtet.

På generell basis anføres det at man ved valg av landingssted bør planlegge innflygingen slik at man unngår overflyging av kraftlinjer som øker risikoen for konflikt i lav høyde. Dersom dette ikke er mulig, anbefales det å krysse direkte over mastene da det er lettere å bedømme høyde og avstand til mastene enn til fritthengende ledninger.

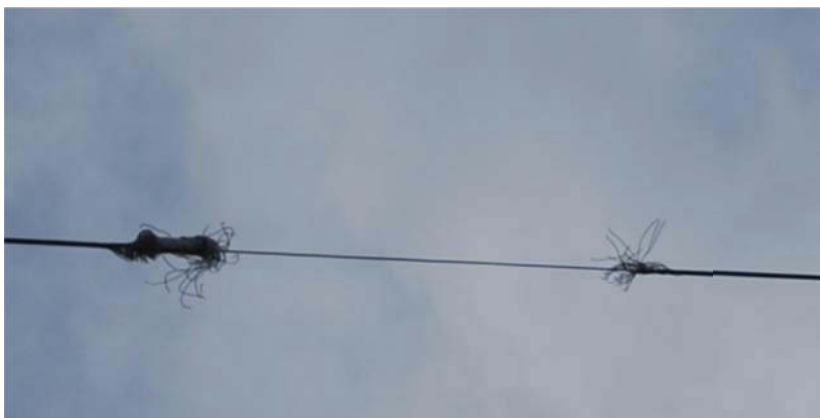
Figur 2: Nærbilde av skadet ledning. (Foto: Hasvik Lensmannskontor)
