SL 2011/06

RAPPORT OM LUFTFARTSULYKKE PÅ HONNINGSVÅG LUFTHAVN VALAN 12. JULI 2010 MED LANCAIR LEGACY 2000, LX-DIN

Avgitt dato: 24.02.2011
SL Rapport: 2011/06

Luftfartsulykke, utforkjøring av baneende etter landing

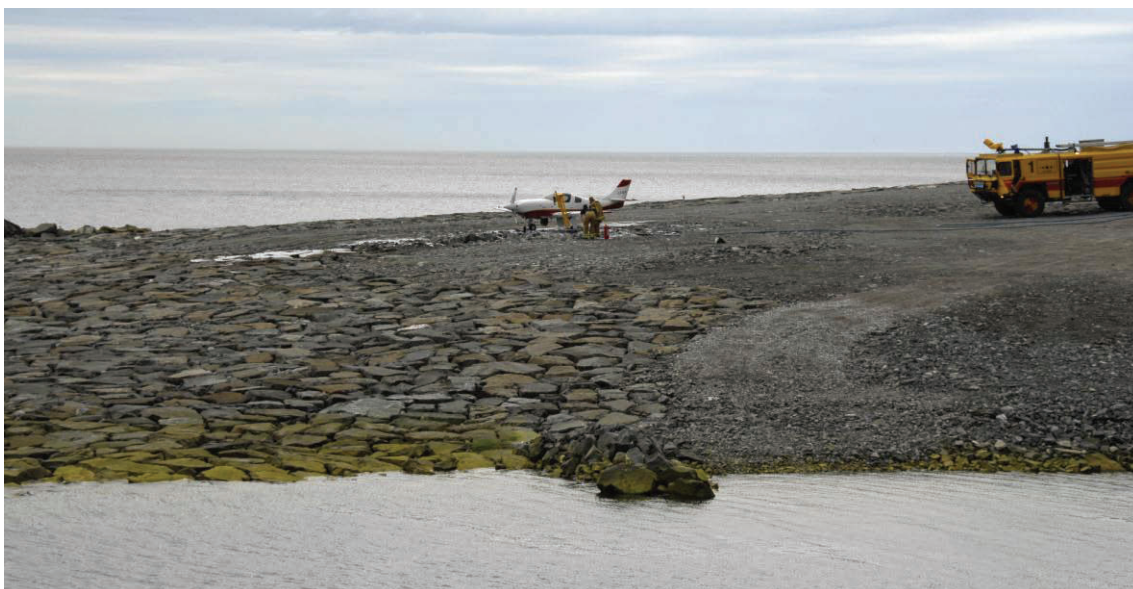
Hastigheten minsket etter hvert, men flyet rakk ikke å stoppe før baneenden. Det trillet dermed utfor enden og ut på det skrånende og steinete underlaget i forlengelsen av banen (se Figur 1). Propellen slo ned i en stein og venstre vingetraft traff en lysstolpe før flyet kom til ro. De to personene om bord ble ikke skadet.

Figur 1: LX-DIN fotografert etter utforkjøringen i området i forlengelsen av rullebane 26.

Vingetanken ble skadet i kollisjonen med lysmasten, og det lakk noe drivstoff fra flyet. Lufthavnens brann- og redningstjeneste sørget for skumlegging og sikring av området. Politi og ambulanse kom også til stedet. AFIS-fullmektigen varslet de øvrige flyene i følget og overførte dem til Bodø-frekvensen. Alle landet etter hvert på Mehamn lufthavn (ENMH), som ligger ca. 33 NM øst for Valan.

I dette tilfellet oversteg rullebanelengden tilgjengelig landingsdistanse, til tross for at landingspunktet lå i landingssonen. Lysmasten og det steinete underlaget bidro til at flyet ble skadet selv om det ikke kjørte langt utenfor rullebaneenden, og dessuten hadde relativt lav hastighet. Både overhastighet, banehelning, bremseeffekt og medvind vil gi økt stopplengde. Tendenser til sprettlanding utsetter også påbegynnelsen av effektiv nedbremsing. Bremselengden øker med kvadratet av hastigheten, hvilket tilsier at en økning i landingshastigheten fra 80 til 100 kt (25 %) øker bremselengden med 56 %. Havarikommisjonen har ikke utført detaljerte beregninger for å fastslå hvor stor innvirkning de ulike faktorene hadde her, men anser det som ikke usannsynlig at flyet ble utsatt for medvind etter landing slik fartøysjefen har forklart.

SHT tilrår Luftfartstilsynet, i samråd med Avinor, å vurdere om man kan innføre tiltak som på en tydeligere måte fraråder gjestende luftfartøy å benytte lufthavnen ved potensielt farlige vindforhold.

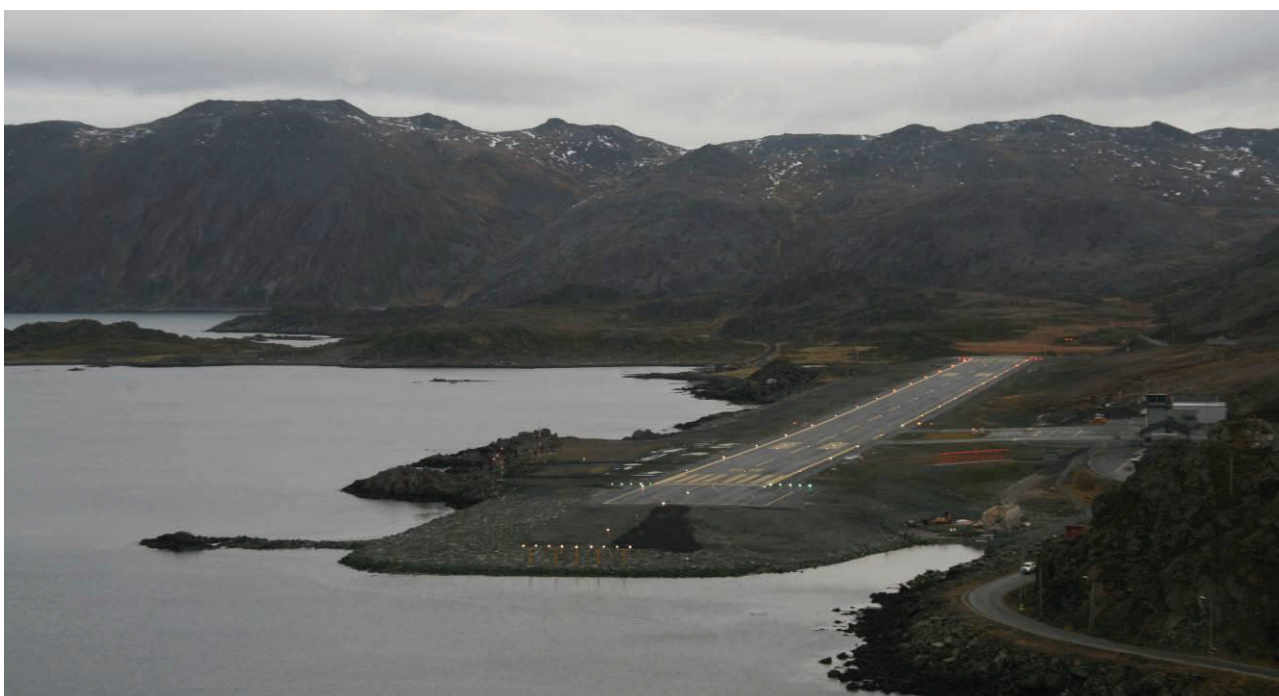
Figur 2: Honningsvåg lufthavn høsten 2010 (sett i retning NØ).

Tilgjengelig landingsdistanse på Valan er 800 m. Rullebanen er asfaltert i 920 m lengde og 30 m bredde. Terskelhøyden på bane 26 er 13,3 m.o.h, mens den i motsatt ende er 6,9 m.o.h. Rullebane 26 heller 1,2 % nedover de første 2/3 av banen.
