# RAPPORT

SL 2011/09

RAPPORT OM ALVORLIG LUFTFARTSHENDELSE  
PÅ OSLO LUFTHAVN GARDERMOEN 31. JANUAR  
2008 MED BOMBARDIER CL-600-2B19, OY-RJC,  
OPERERT AV CIMBER AIR DENMARK

Luftfartøy:	Bombardier Inc. – Canadair CL-600-2B19 (CRJ200)
Nasjonalitet og registrering:	Dansk, OY-RJC
Eier:	NAC Nordic Aviation Contractor A/S, Billund, Danmark
Bruker:	Cimber Air, Sønderborg, Danmark
Besetning:	2 flygere og 2 kabinbesetningsmedlemmer
Passasjerer:	Ingen
Hendelsessted:	Oslo lufthavn Gardermoen (ENGM) (60°11'N 011°07'Ø)
Hendelsestidspunkt:	Torsdag 31. januar 2008 kl. 1721

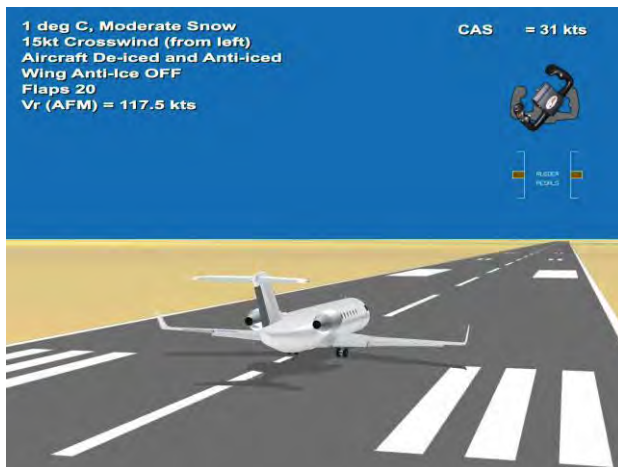
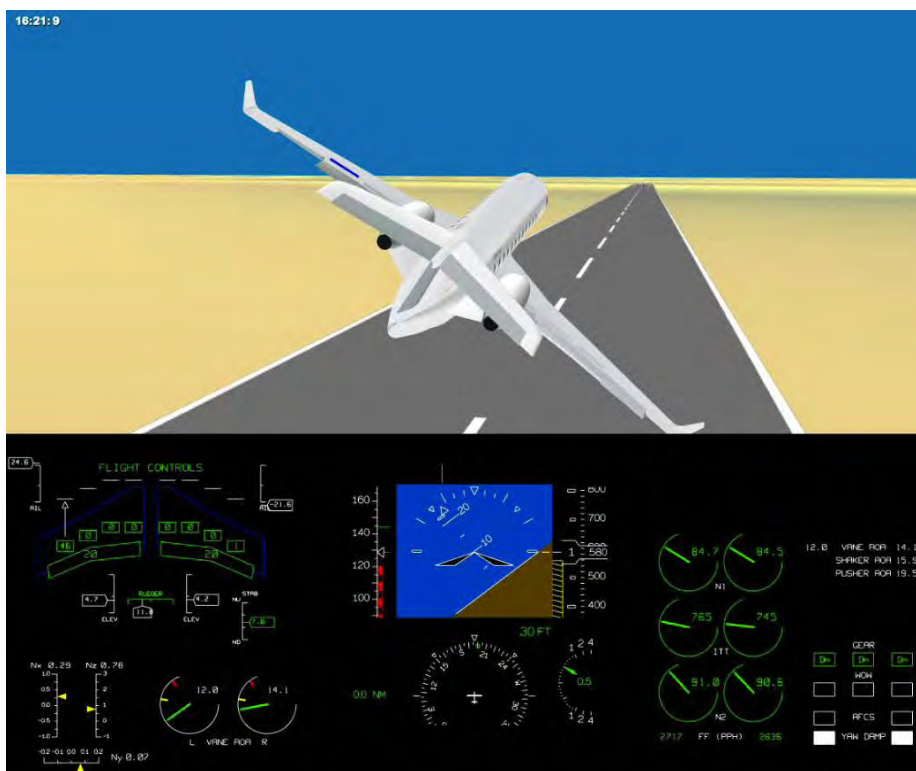
Figur 1 a) Påbegynnelse av avgang

Figur 1b) Like før ”Stick pusher” aktiverer

Figur 1: Animasjon av avgangen med OY-RJC. Animasjonen er tilgjengelig på <http://www.aibn.no/luffart/rapporter/2011-09>. Merk: Animasjonen er basert på data fra DFDR. Omgivelser og værforhold er ikke representative for den aktuelle hendelsen.

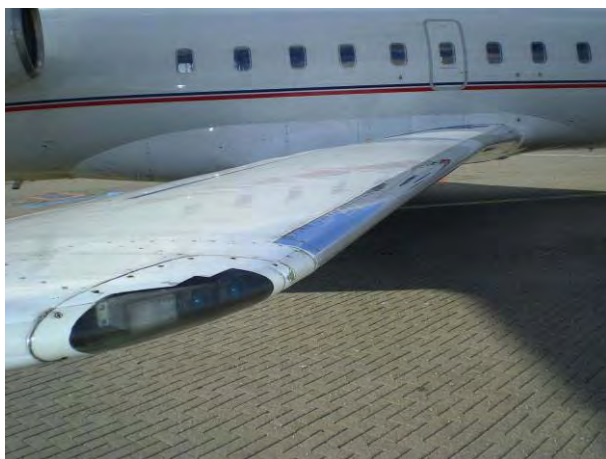
Forurensning på vingeforkanten og vingens overside, bakkeeffekt og sidevind er kjente faktorer av betydning for vingens evne til å produsere løftekraft ved avgang. Effekten av disse faktorene omtales nærmere i pkt. 1.16. Vingene på OY-RJC ble inspisert etter den aktuelle hendelsen for å utelukke ujevnheter i form av eksempelvis ”sealant protrusion”. Dette kan ha vært en medvirkende faktor i en tidligere ulykke i Moskva (ref. pkt. 1.18.1). Vingene på OY-RJC var uten bulker og ujevnheter som kunne forstyrre luftstrømmen (figur 5).

Figur 5: Høyre vingeforkant OY-RJC.

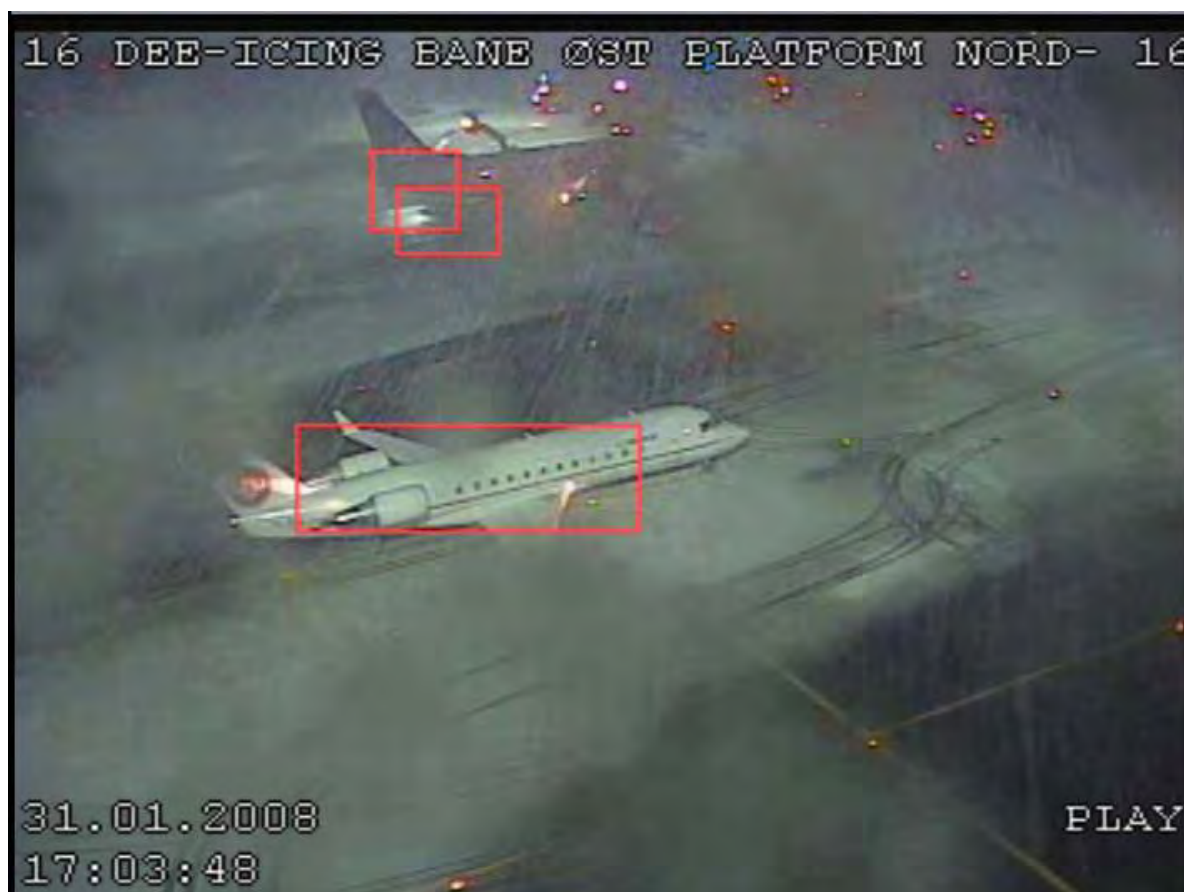
Figur 10: Videobilde fra avisingsplattformen idet OY-RJC takser inn for behandling.

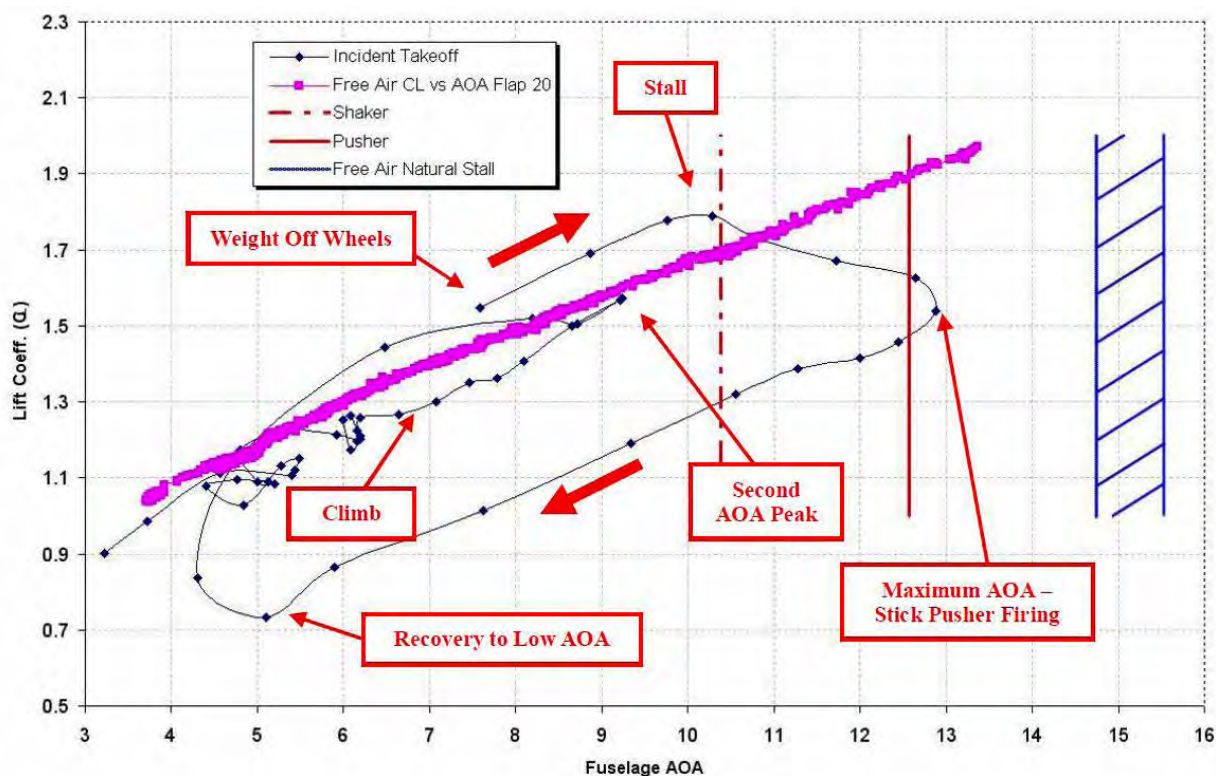
Figur 11: Løftkoeffisient versus angrepsvinkel under den aktuelle avgangen ( $C_L$ -alpha).

*—The simulation match indicates that this symmetrical loss of lift was most likely confined to the inboard wing because this would cause an aerodynamic nose down moment as required by the model.”*

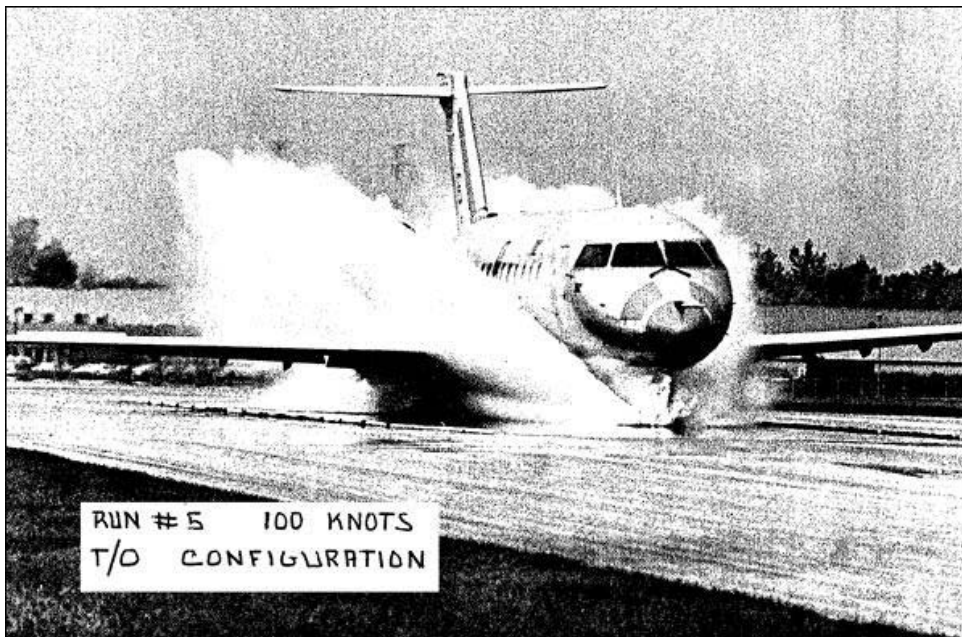
1.16.7 Med utgangspunkt i fabrikantens advarsler om at spray fra nesehjulet kan forurense vingen ved taksing på kontaminert underlag (ref. 1.6.2.7), anmodet SHT Bombardier om å fremskaffe bilder og kommentere den aerodynamiske effekten når avgang foretas fra kontaminert rullebane (figur 12). SHT mottok en rekke skannede fotografier fra "Water Ingestion Test"<sup>4</sup> på den aktuelle flytypen i 1991. Bildene viser at vannsprayen fra nesehjulet treffer vingeforkanten og oversiden av vingen fra vingeroten og så langt ut som til "knekken" på forkanten når flyet akselereres opp til avgangshastighet med ulike flapssettinger i et ca. ¾ tommer (1,9 cm) dypt vannbad. Spraymønsteret var slik ved alle målehastigheter (50-120 kt).

Figur 12: Foto fra "Water Ingestion Test". Merk at spray fra nesehjulet treffer vingeforkanten og vingens over- og underside i det området hvor stelling normalt initieres.
