SL 2011/11

RAPPORT OM ALVORLIG LUFTFARTSHENDELSE PÅ OSLO LUFTHAVN GARDERMOEN 2. APRIL 2006 MED BOMBARDIER DHC-8-103, LN-WID

Avgitt dato: 23.05.2011
SL Rapport: 2011/11

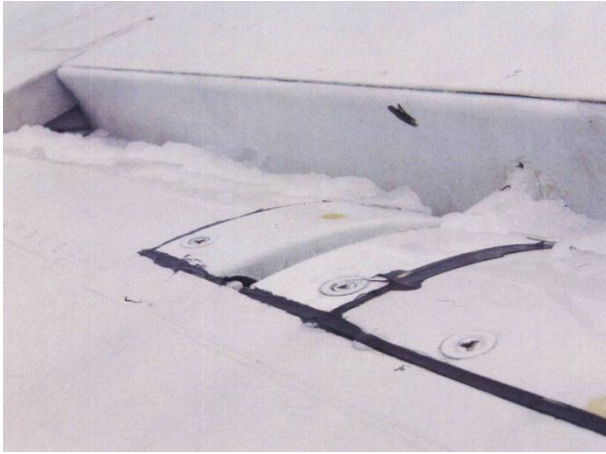
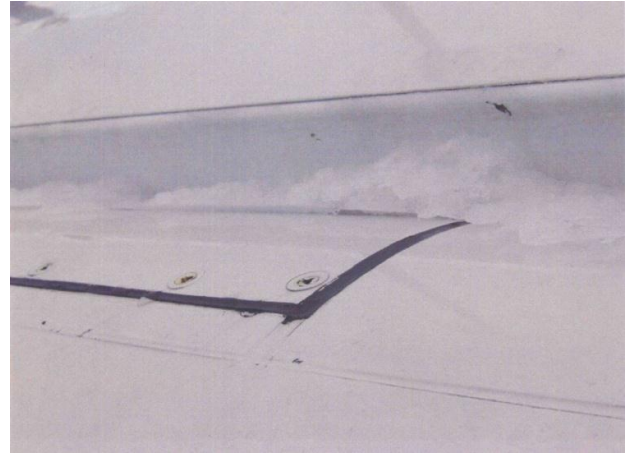
Flyteknikeren som ankom la merke til at lysåpningene foran rorene var tette, og at det dryppet vann fra spaltene. Han hentet derfor en trapp og inspiserte balanserorene fra oversiden. I spalten mellom vingen og balanserorene fant han store mengder snø og is. Dette ble fotografert drøyt en time etter landingen (se foto nedenfor).

Havarikommisjonen vurderer hendelsen som alvorlig selv om flygebesetningen i dette tilfellet hele tiden hadde kontroll over flyet. Flyging med snø og is på bære- og kontrollflater og fastfrysing av kontrollflater kan få alvorlige konsekvenser og må unngås. Under den aktuelle flygingen er det klart at det i det minste fortsatt lå igjen våt snø i spaltene foran høyderorene og balanserorene. Etter hvert som flyet steg, sank temperaturen og rorene frøs fast. Dette fikk i første omgang konsekvenser for autopiloten som ikke hadde kraft nok til å bevege rorene. Flygebesetningen løsnet rorene ved å bruke kraft på kontrollene, og greide ved å bevege kontrollene regelmessig å hindre at de frøs ordentlig fast igjen. Under innflygingen til Gardermoen opphørte fastfrysingen da flyet kom ned i luft med plussgrader. Flyet kunne følgelig kontrolleres helt normalt under landingen. Havarikommisjonen mener at flygebesetningen analyserte situasjonen på en god måte og tok en riktig beslutning da de valgte å returnere til Gardermoen.

Flygebesetningen hadde ikke oversikt over mulig forurensning oppe på vingene og de horisontale haleflatene. Tilgjengelig informasjon og observasjoner ble tolket slik at det ikke var nødvendig å avise. I realiteten tok besetningen en beslutning mer basert på antagelser enn fakta, og flere indikatorer ble tolket ukritisk. Flyet hadde landet dagen før, men det forelå ingen informasjon om at det hadde stått i hangar om natten. Likevel må besetningen ha tolket det som at flyet hadde stått inne. Hvis flyet hadde stått ute måtte besetningen ha forventet at flyet var nedkjølt og hadde vært utsatt for nedbør. Fravær av synlig snø, plussgrader og regndråper på flyet var viktige indikatorer som alle ble tolket som at det ikke var snø eller is på flyet. Varme i kabinen kunne imidlertid ha smeltet eventuell snø oppe på flykroppen. Et forsøk på å se opp på vingen ville bare gi en indikasjon på tilstanden på forkanten av vingen. Tilsvarende kunne en isfri propell være resultat av at propellen var børstet ren tidligere. At andre fly tok av fra Gardermoen uten å avise ga etter havarikommisjonens syn ikke tilstrekkelig grunnlag for å ta en riktig avgjørelse for LN-WID. Besetningen tolket det imidlertid som en bekreftelse på at avgjørelsen var riktig. Da besetningen tok beslutningen om ikke å avise, måtte det hverken tas spesielt hensyn til tidspress eller økonomi. En verifisering av status på vingene, eller en avising for sikkerhets skyld ville følgelig bare ført til litt bryderi.

Havarikommisjonen mener at selskapet på dette området må gi besetningen beslutningsstøtte i form av klare prosedyrer om hvordan flyet skal inspiseres utvendig, opplysninger om hvilke utstyr som er tilgjengelig for inspeksjonen, og informasjon om hva som eventuelt må gjøres hvis nødvendige hjelpemidler ikke forefinnes.
