RAPPORT OM LUFTFARTSULYKKE PÅ RAKKESTAD FLYPLASS ÅSTORP 26. MARS 2006 MED PIPER PA-28-161, LN-NAR

Avgitt dato: 23.05.2011
SL Rapport: 2011/12

- Type og reg.: Piper Aircraft Inc. PA-28-161, LN-NAR
- Produksjonsår: 1976
- Motor: Lycoming O-320 D3G

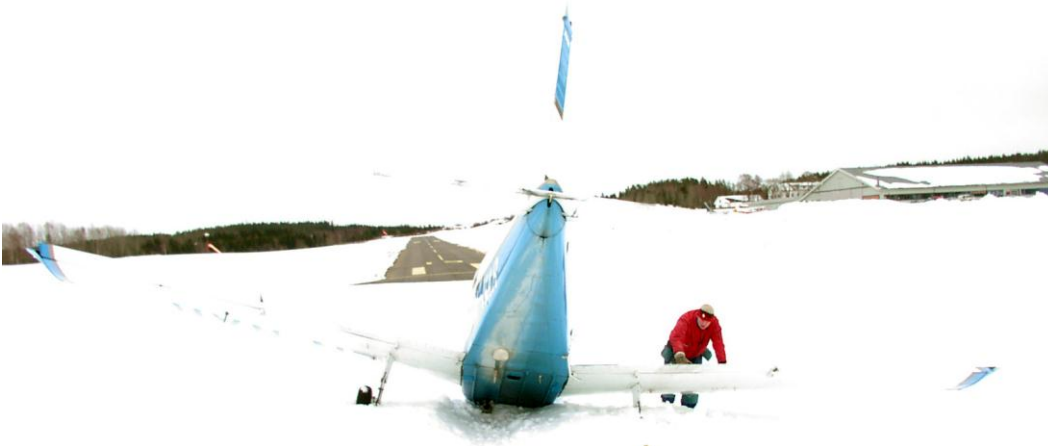
Skade på innfestingen av nesehjulet, motorbukk, propell og motordeksler

Figur 1: LN-NAR kort tid etter nødlandingen.

Den aktuelle dagen var det overskyet og lys som ikke ga skygger. De vanskelige lysforholdene ble bekreftet av flere flygere som var til stede den aktuelle dagen (se også bilde). Det var imidlertid ingen vitner til ulykken.
