RAPPORT

SL 2011/13

RAPPORT OM LUFTFARTSULYKKE PÅ RAKKESTAD FLYPLASS ÅSTORP 11. DESEMBER 2010 MED PIPER PA-28-161, LN-NAR

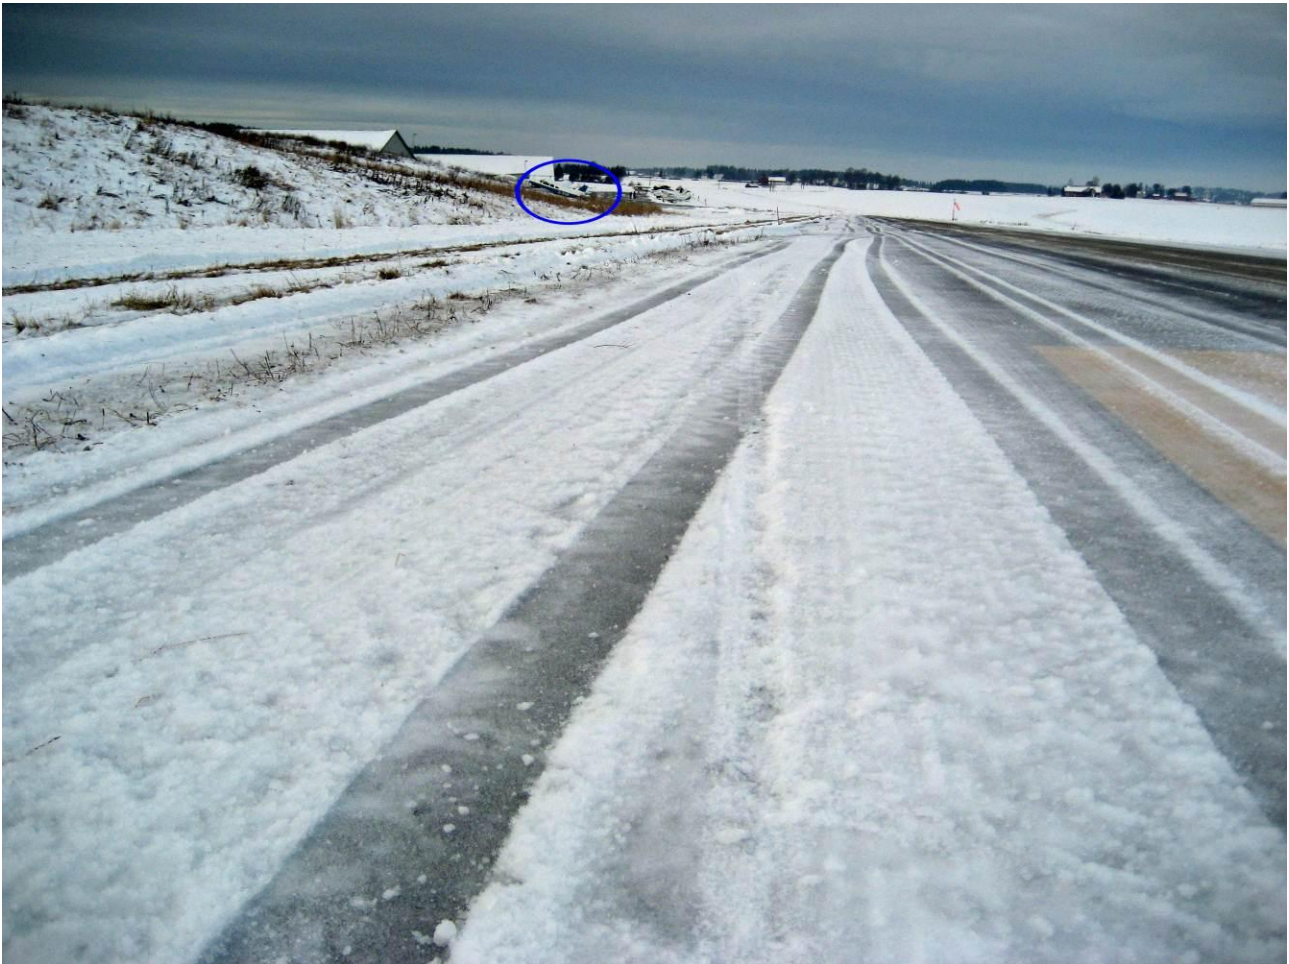
Passasjeren i forsetet har forklart at han selv tråkket høyre pedal idet de traff banekanten. Flyet dreide da mot høyre og fortsatte på skrå over det snødekte sikkerhetsområdet og videre opp en skråning (se Figur 1). Venstre hovedhjul falt av under ferdien. Neseleggen knakk og flyet ble liggende på buken ca. 180 m fra stedet der banekanten ble krysset. Ingen av de om bord ble skadet. Det var ca. 200 m synlige spor etter LN-NAR på rullebanen.

Figur 1: Banekanten på rullebane 33 og LN-NAR etter utforkjøringen (flyet er markert med blå ring).
