RAPPORT

SL 2011/14

RAPPORT OM ALVORLIG LUFTFARTSHENDELSE VED MOLNES I MØRE OG ROMSDAL 1. APRIL 2009 MED EUROCOPTER AS 350 B3, LN-OWB

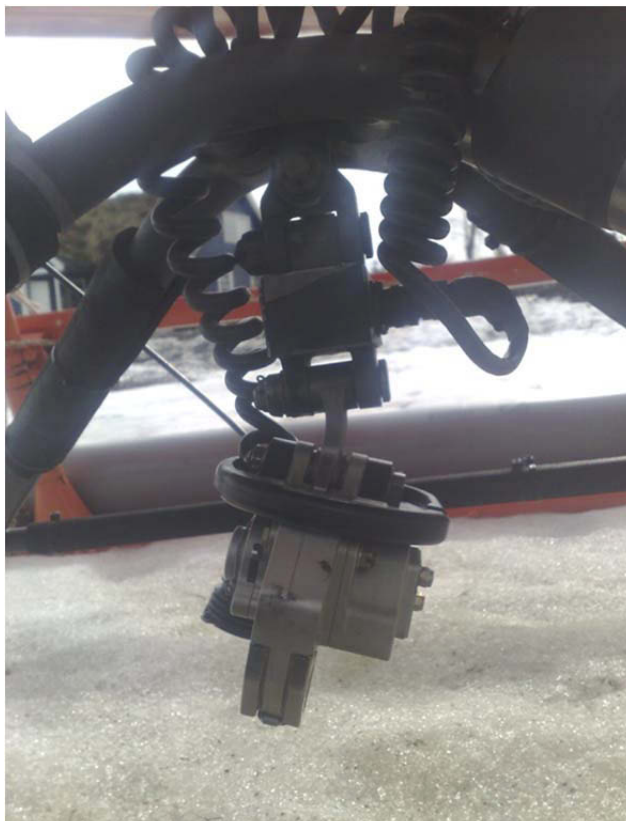
Fartøysjefen gjenvant umiddelbart full kontroll over helikopteret og landet på vanlig måte ved losseplassen og foretok en inspeksjon. Han så da at det var oppstått skader på ett stag til "cargo swing" og på forbindelsen mellom vektcellen og lastekroken (se figur 3).

Figur 3: Skadet lastekrok med innfesting i "cargo swing". (Foto: NORD helikopter)
