RAPPORT

SL 2011/15

RAPPORT OM ALVORLIG LUFTFARTSHENDELSE I BODØ 24. FEBRUAR 2008 MED SIKORSKY S-61N G-ATFM OPERERT AV BRITISH INTERNATIONAL

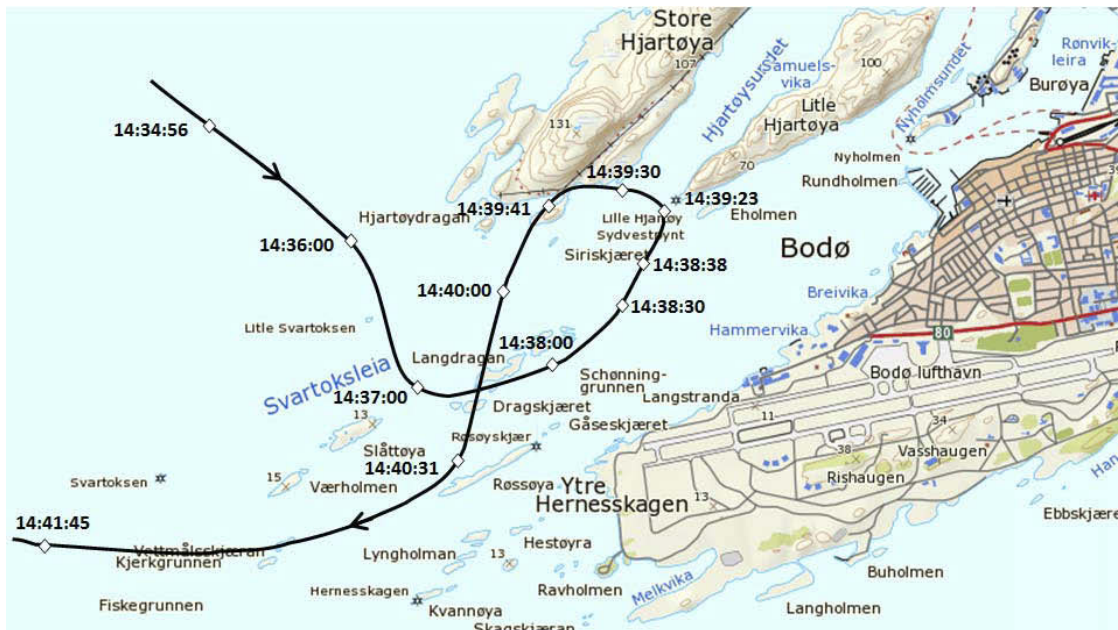
Figur 1: Kartskisse med estimert flytrasé for G-ATFM basert på utskrift fra radar (tider er UTC). (Statens kartverk, Geovekst og kommuner).

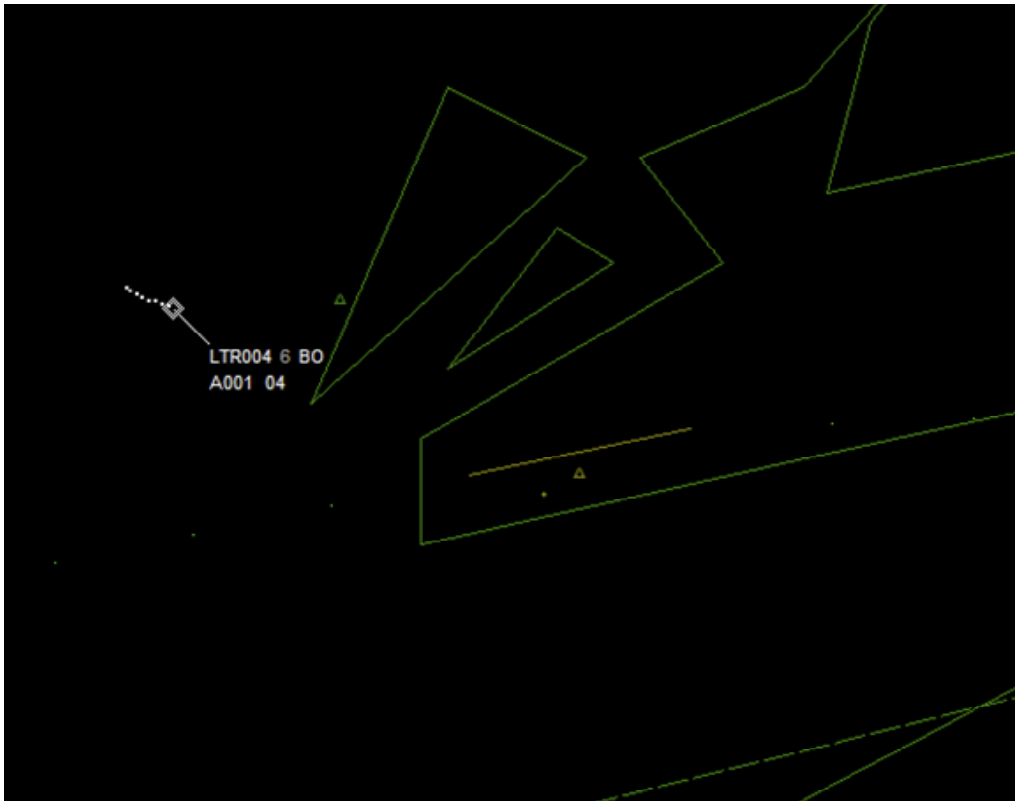
Radarutskrift kl. 14:34:56Z. Posisjon ca. 2 NM fra Store Hjartøy, 100 ft, 40 KGS.

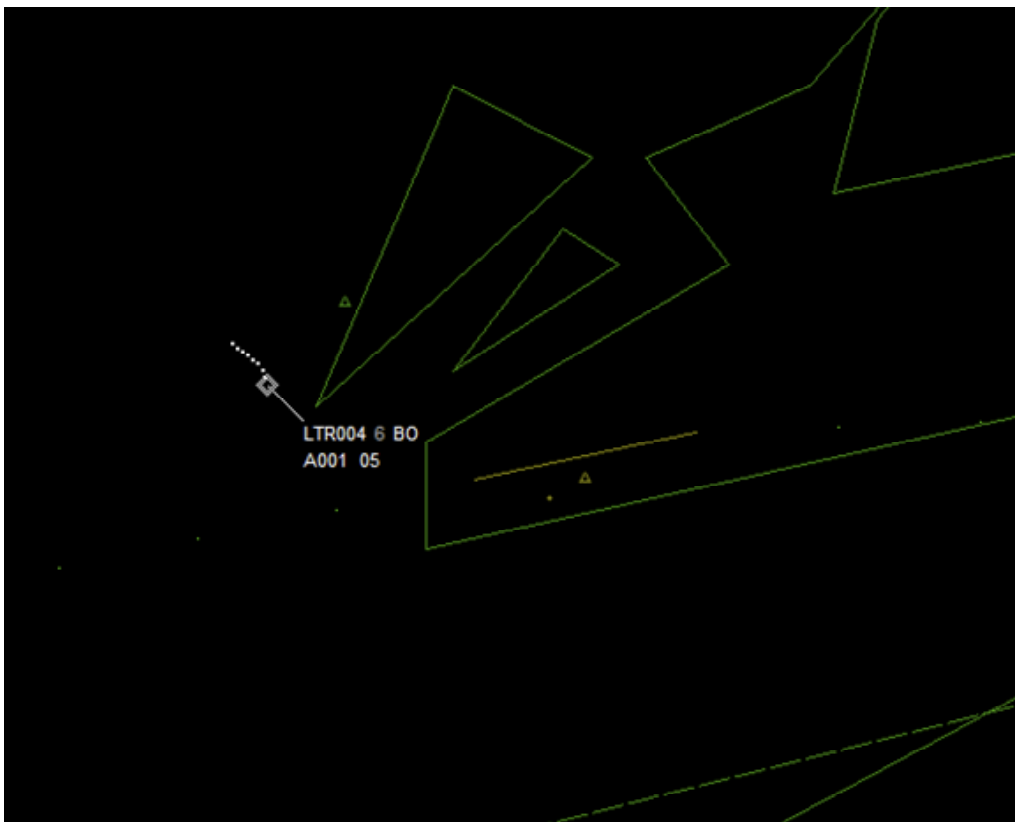
Radarutskrift kl. 14:36:00Z. Posisjon ca. 0.5 NM fra Store Hjartøy, 100 ft, 50 KGS.

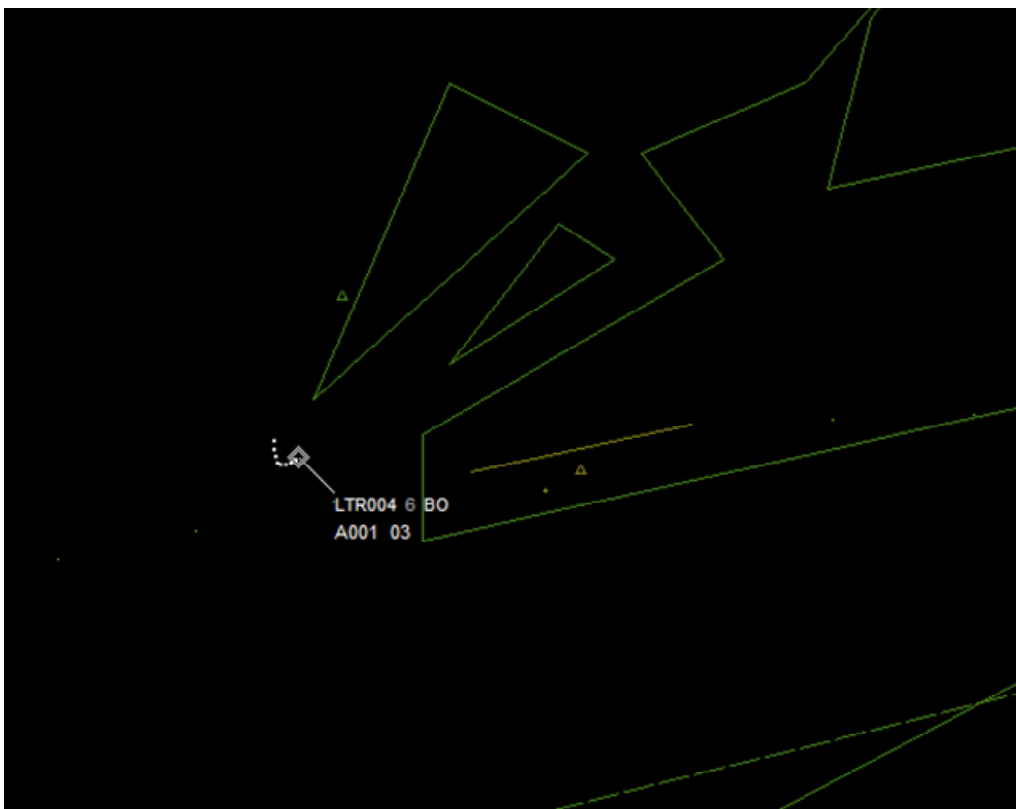
Radarutskrift kl. 14:37:00Z. Posisjon ca. 2 NM fra terskel rullebane 07, 100 ft, 30 KGS, parallelling senterlinjen mot Bodø havn.

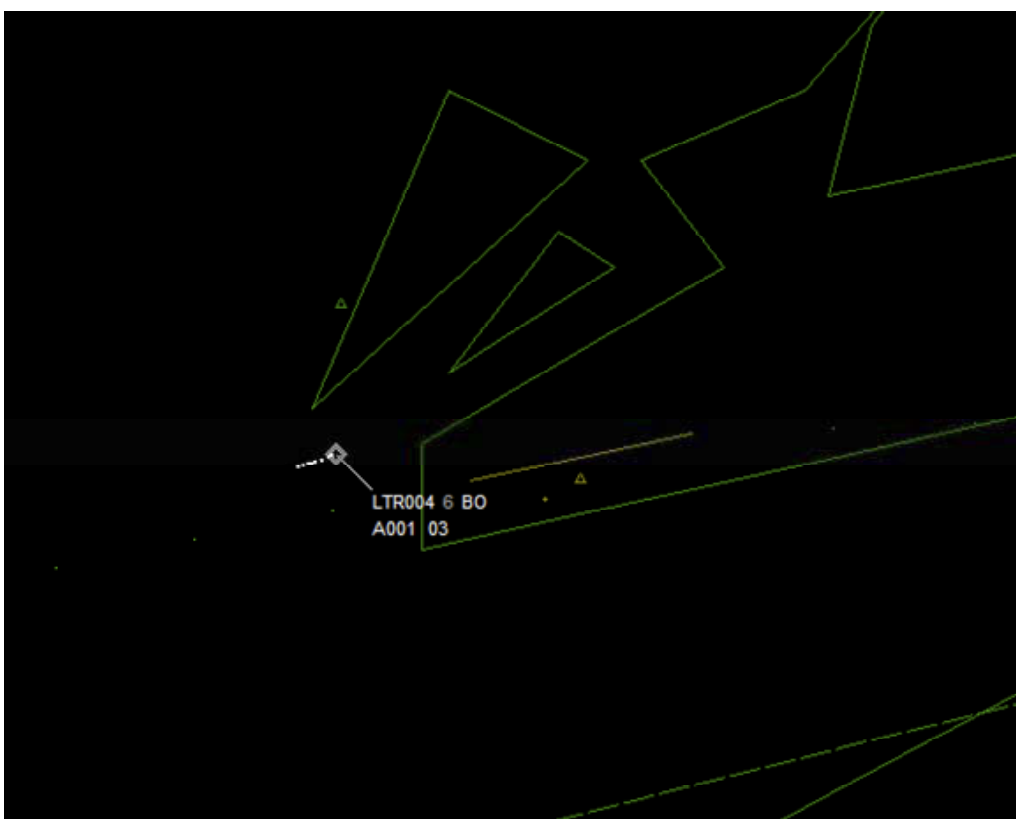
Radarutskrift kl. 14:37:30Z. Posisjon ca. 1,5 NM fra terskel rullebane 07, 100 ft, 30 KGS, kurs mot Bodø havn.

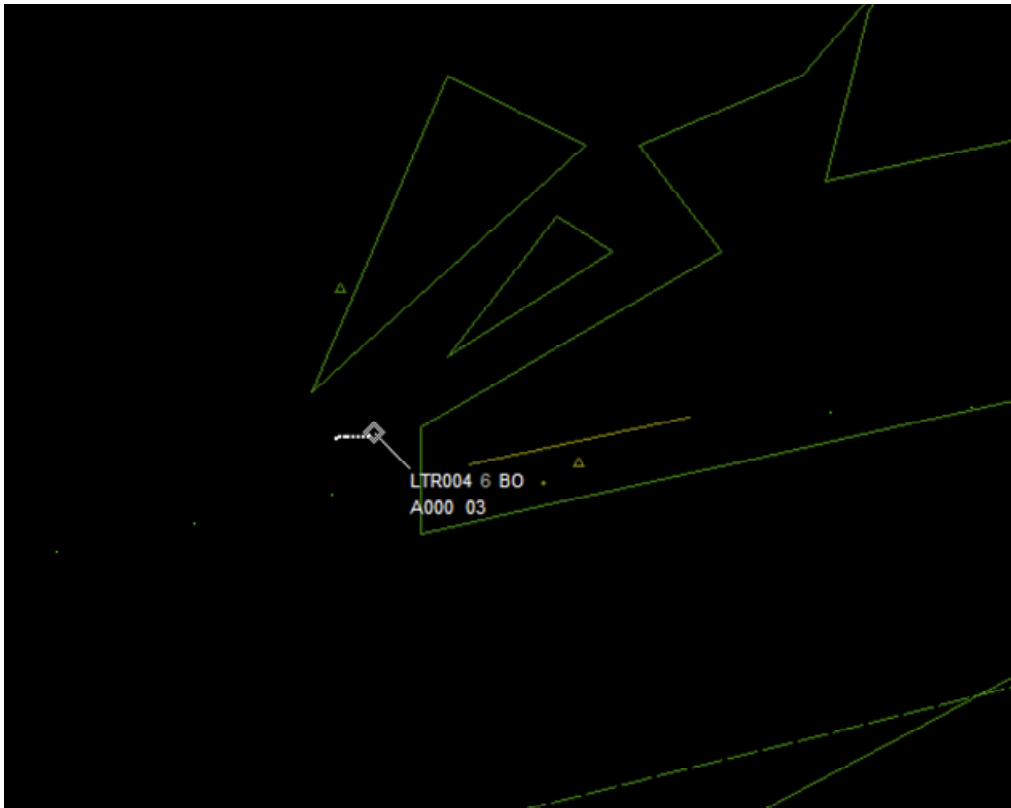
Radarutskrift kl. 14:38:00Z. Posisjon ca. 1,5 NM fra terskel rullebane 07, høyde 0 ft, bakkehastighet 30 KGS. Kurskorleksjon fra TWR/Radar mot rullebanen.

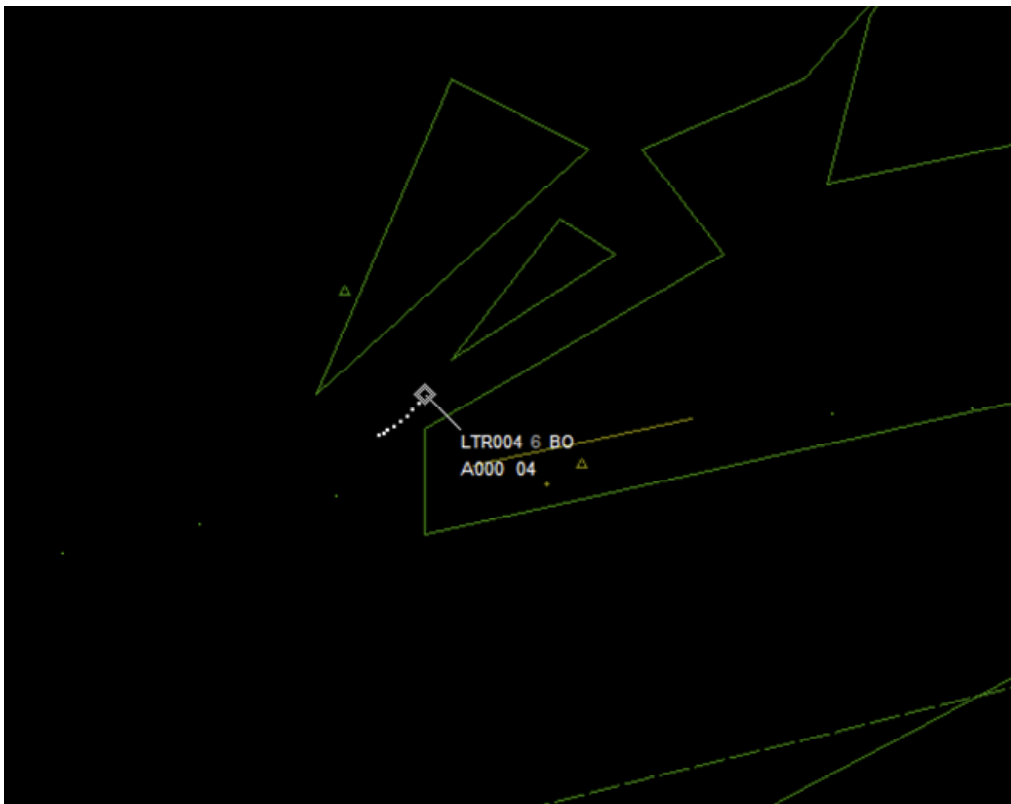
Radarutskrift kl. 14:38:30Z. Posisjon ca. 1 NM fra terskel rullebane 07, høyde 0 ft, bakkehastighet 40 KGS. Kurs mot Lille Hjartøy.

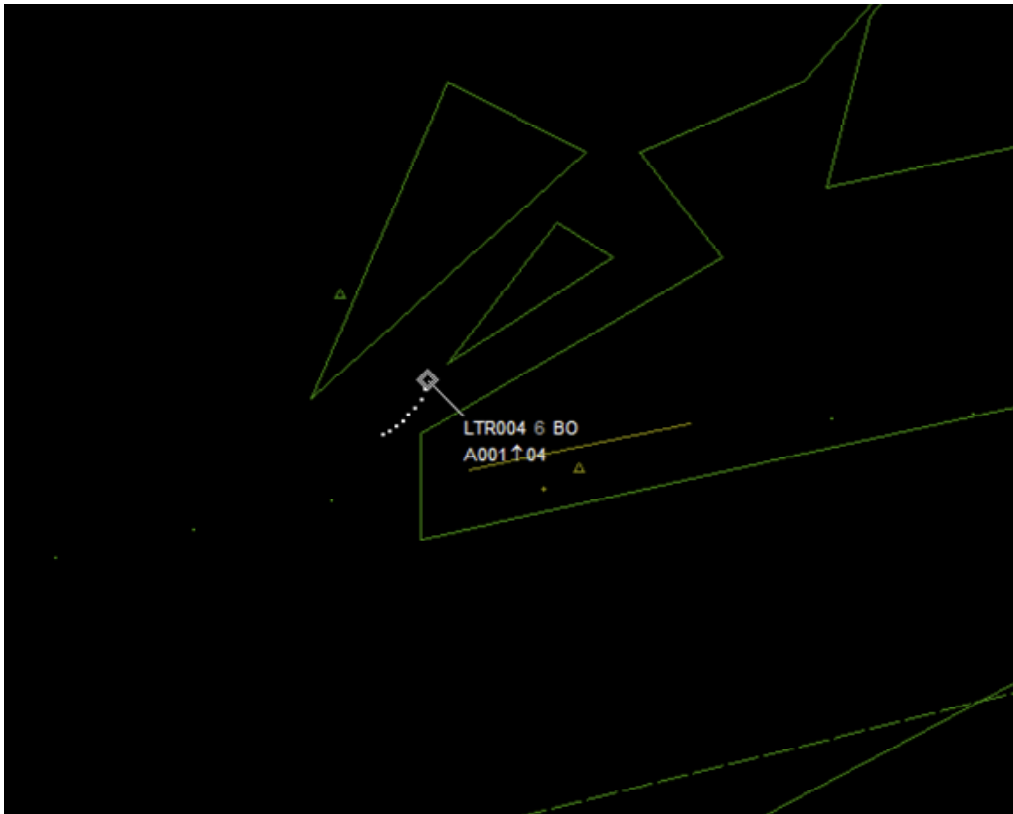
Radarutskrift kl. 14:38:38Z. Posisjon ca. 200 m fra Lille Hjartøy, høyde 100 ft i stigende venstre sving etter anmodning fra TWR/Radar, bakkehastighet 40 KGS.

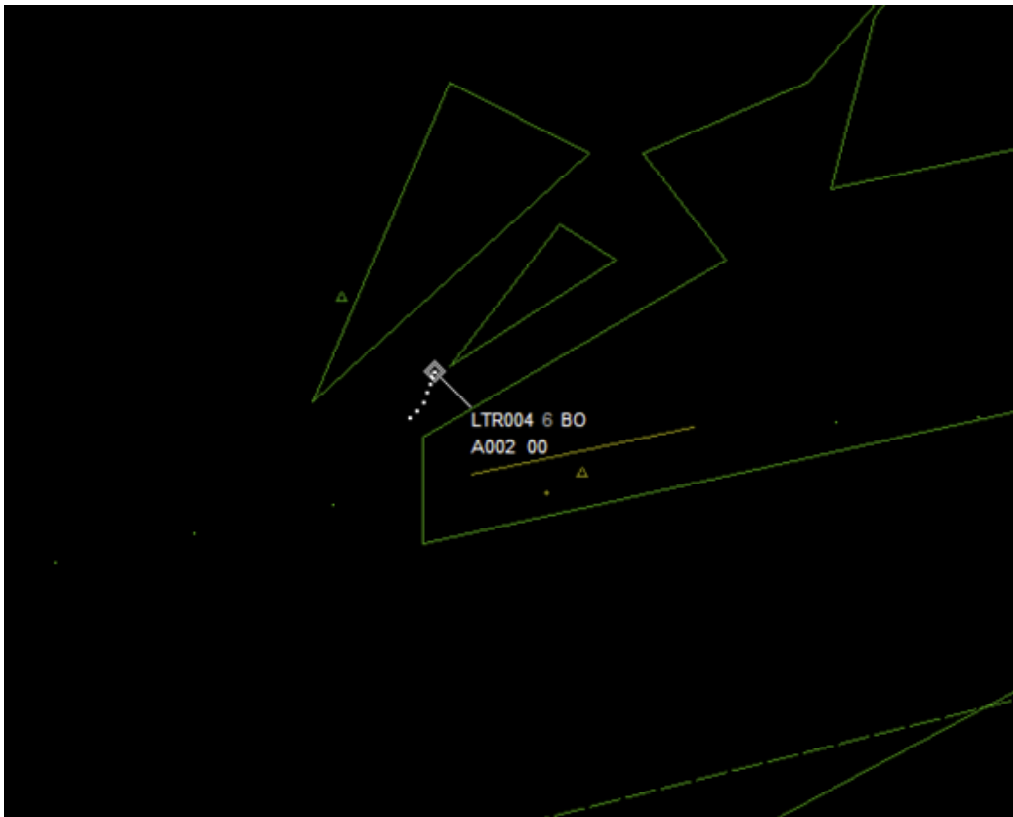
Radarutskrift kl. 14:38:54Z. Posisjon ca. 100 m fra Lille Hjartøy, høyde 200 ft, bakkehastighet 0 KGS med vind fra ca. 090° 25-30 kt.

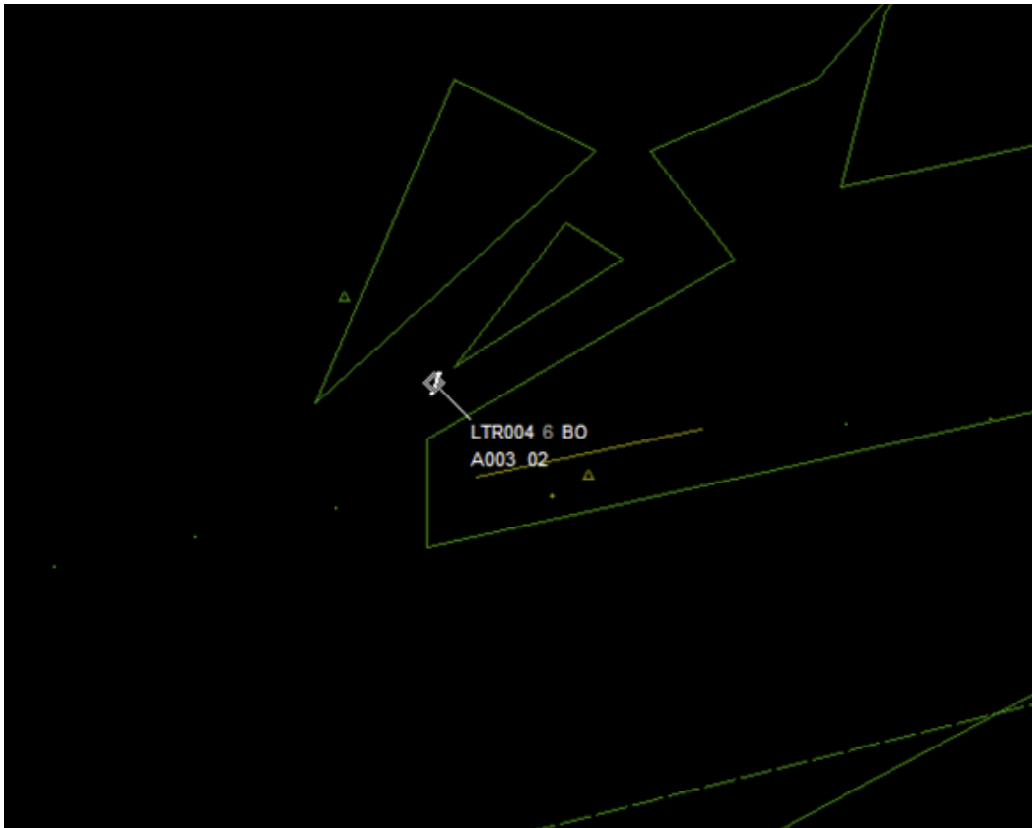
Radarutskrift kl. 14:39:04Z. Posisjon ca. 100 m fra Lille Hjartøy, hover i 300 ft.

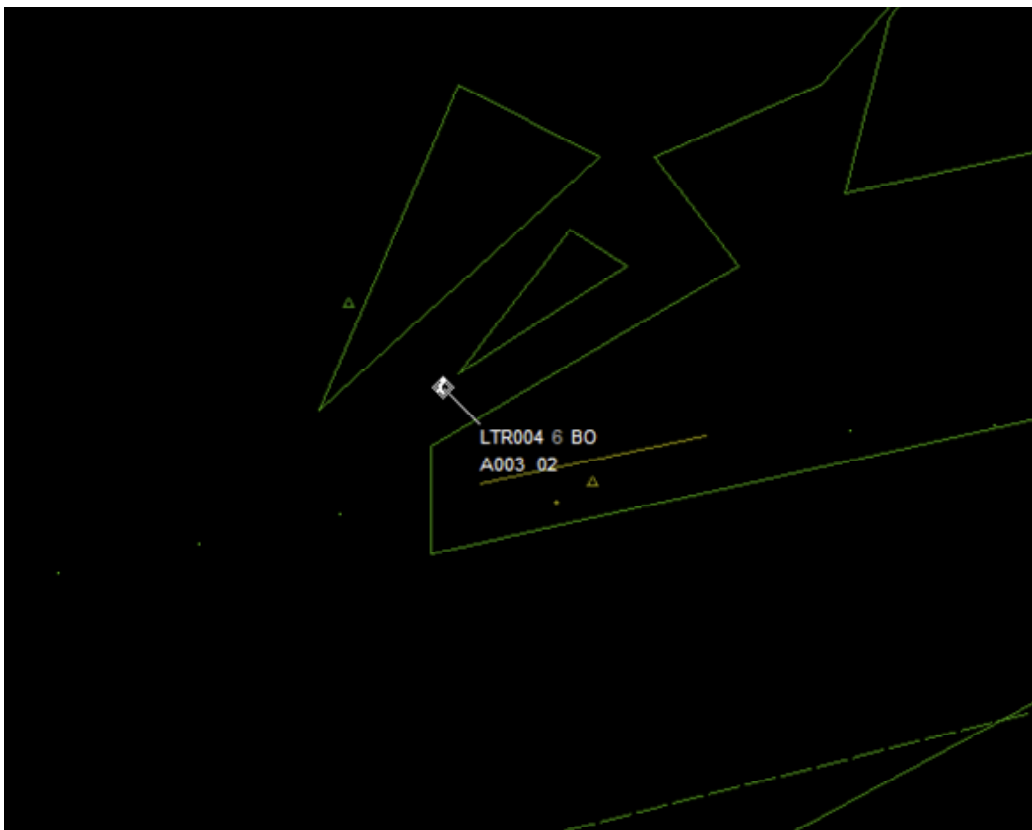
Radarutskrift kl. 14:39:12Z. Posisjon ca. 100 m fra Lille Hjartøy, hover i 300 ft.

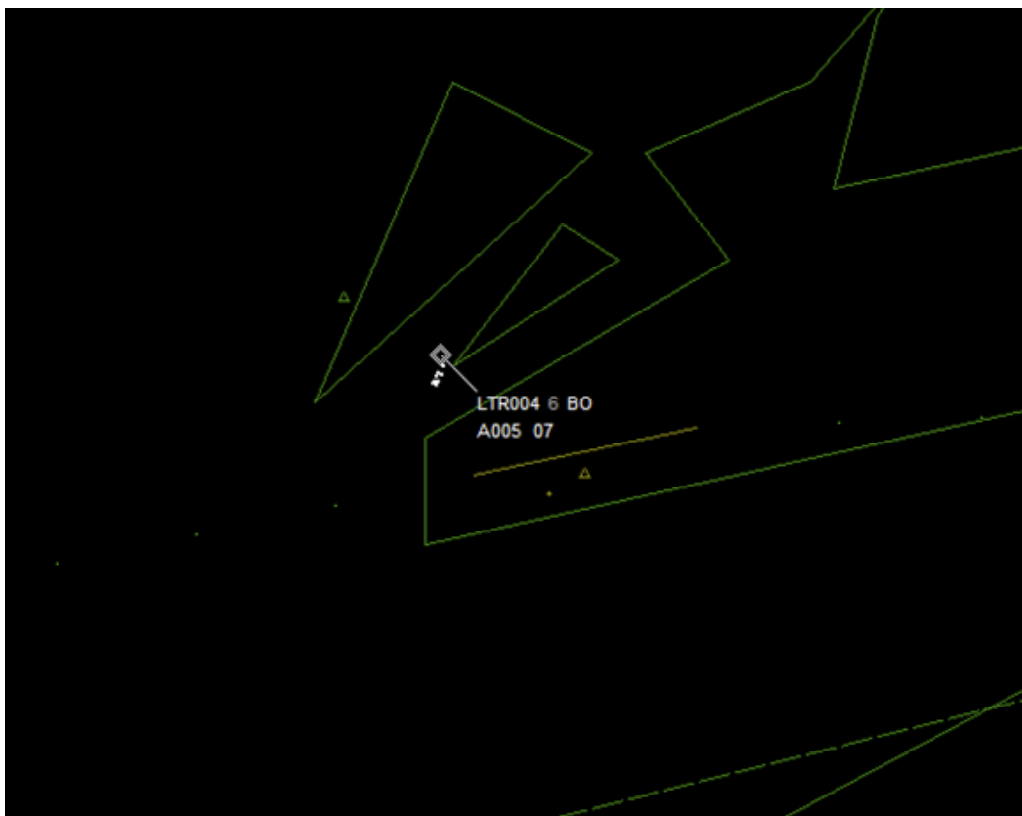
Radarutskrift 14:39:23Z. Posisjon ca. 100 m vest for Lille Hjartøy i en stigende venstre sving etter sterk anmodning fra TWR/Radar. Høyde 500 ft, bakkehastighet 70 KGS i medvind.

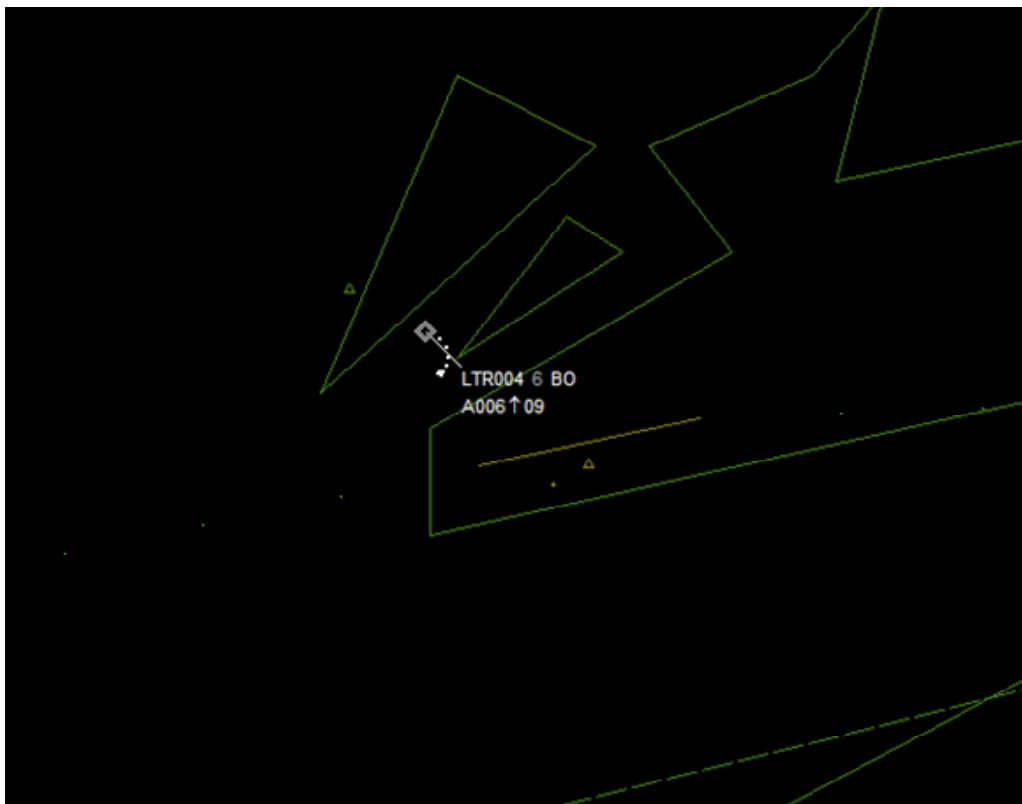
Radarutskrift 14:39:30Z. Posisjon ca 100 m øst for Store Hjartøy i en venstre stigende sving, høyde 600 ft, bakkehastighet 90 KGS i medvind.

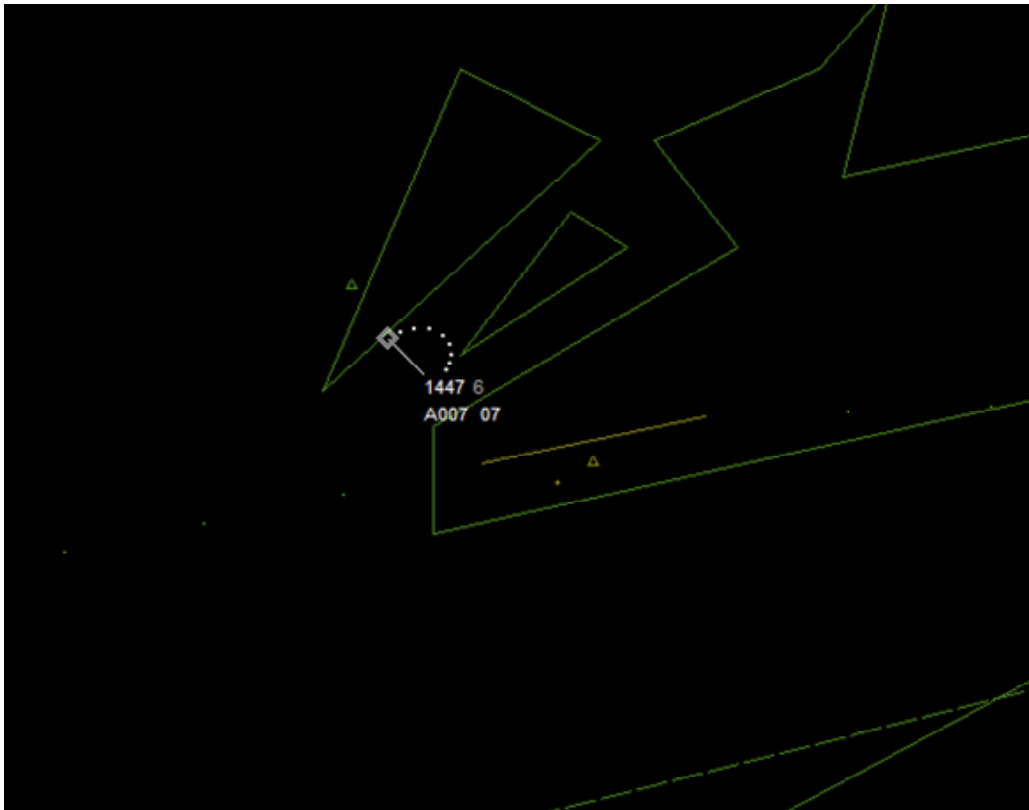
Radarutskrift kl. 14:39:41Z. Posisjon tangerer østsiden av Store Hjartøy, høyde 700 ft, bakkehastighet 70 KGS, kurs 180°.

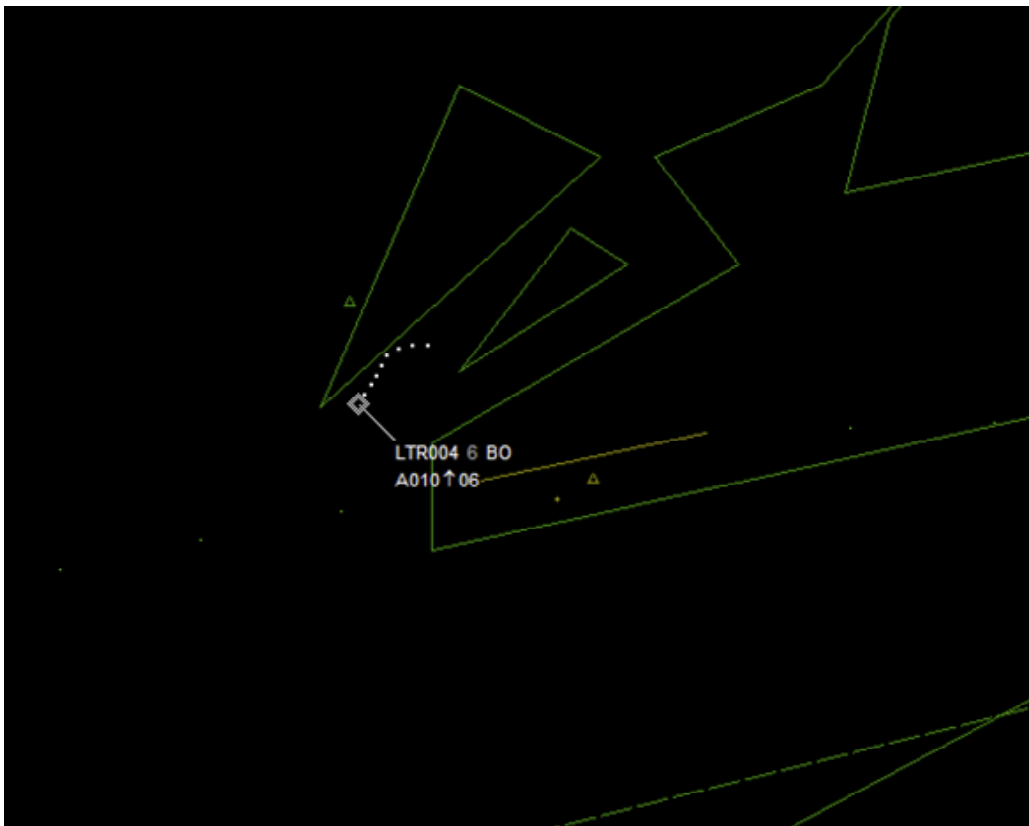
Kl. 14:40:00 vises LTR004 på en sydvestlig kurs like vest for sydspissen av Store Hjartøy, høyde 1 000 ft i stigning og bakkehastighet 60 kt.

Radarutskrift kl. 14:40:00Z. Posisjon ca. 100 m øst for sydspissen av Store Hjartøy, høyde 1 000 ft i stigning, bakkehastighet 60 KGS, kurs 180°.

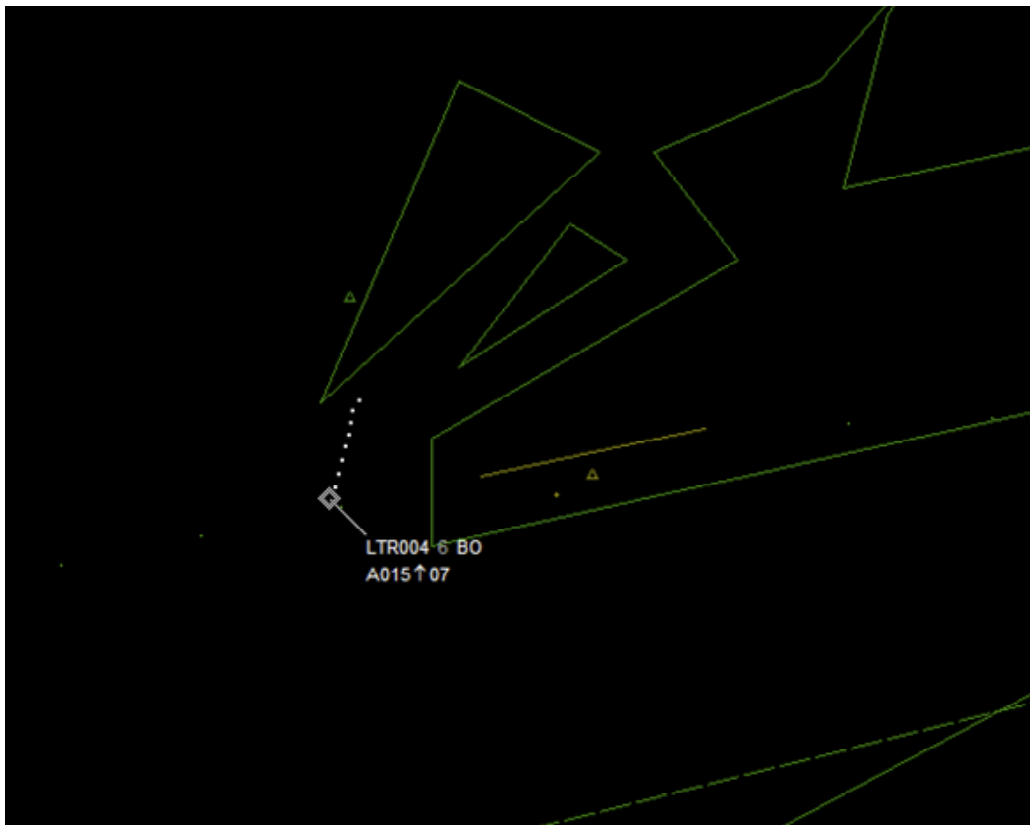
Kl. 14:40:31 og kl. 14:41:45 vises LTR004 i henholdsvis 1 500 ft i stigning med bakkehastighet 70 kt, og 1 600 ft og 100 kt, under radarledning mot ILS y 07.

Radarutskrift kl. 14:40:31Z. Posisjon ca. 2 NM vest for terskel rullebane 07, krysser Localizer mot syd, høyde 1 500 ft i stigning, bakkehastighet 70 KGS, kurs 180°.

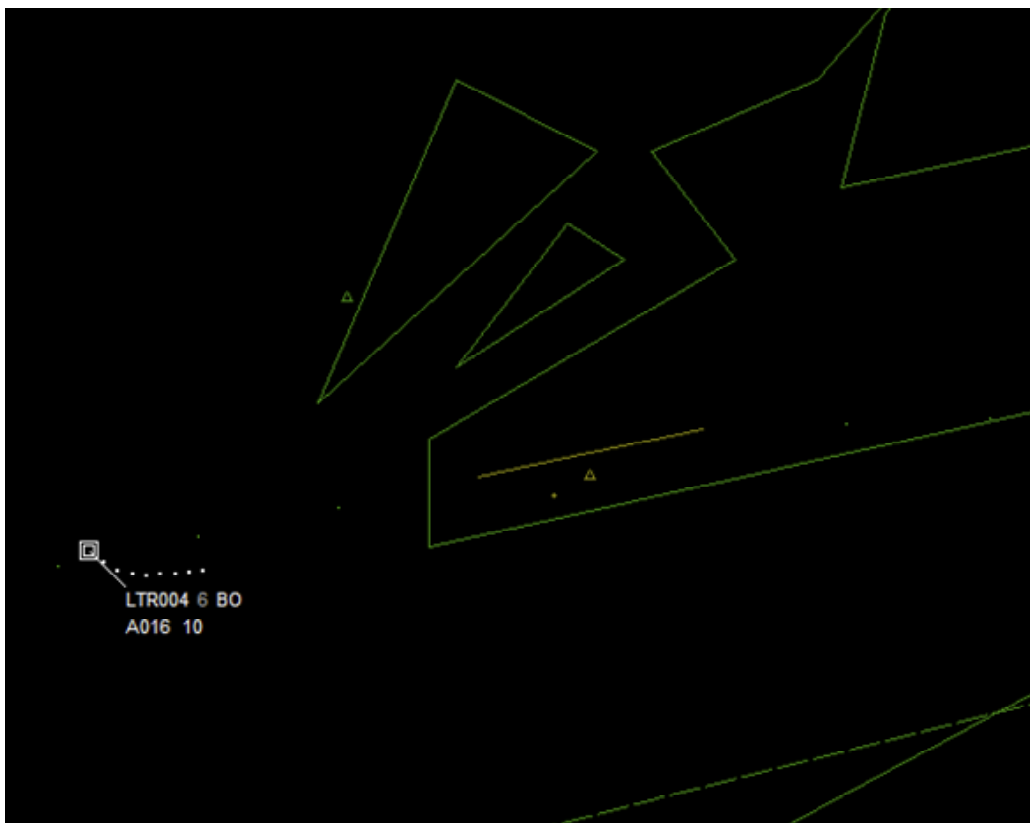
Radarutskrift kl. 14:41:45Z. Posisjon ca. 4 NM vest for terskel rullebane 07, høyde 1 600 ft, bakkehastighet 100 KGS i ca. 30 kt medvind, kurs nordvest gjennom Localizer.
