RAPPORT

SL 2011/16

RAPPORT OM LUFTFARTSULYKKE PÅ ELVERUM FLYPLASS STARMOEN 27. JUNI 2008 MED ROLLADEN-SCHNEIDER LS3, LN-GBY

Luftfartøy:	Rolladen-Schneider LS3
Nasjonalitet og registrering:	Norsk, LN-GBY
Eier:	Elverum Flyklubb
Bruker:	Elverum Flyklubb Seil
Fartøysjef:	Mann, 64 år, omkommet
Passasjerer:	Ingen
Havaristed:	Elverum flyplass Starmoen (ENSM)
Havaritidspunkt:	Fredag 27. juni 2008 kl. 1426

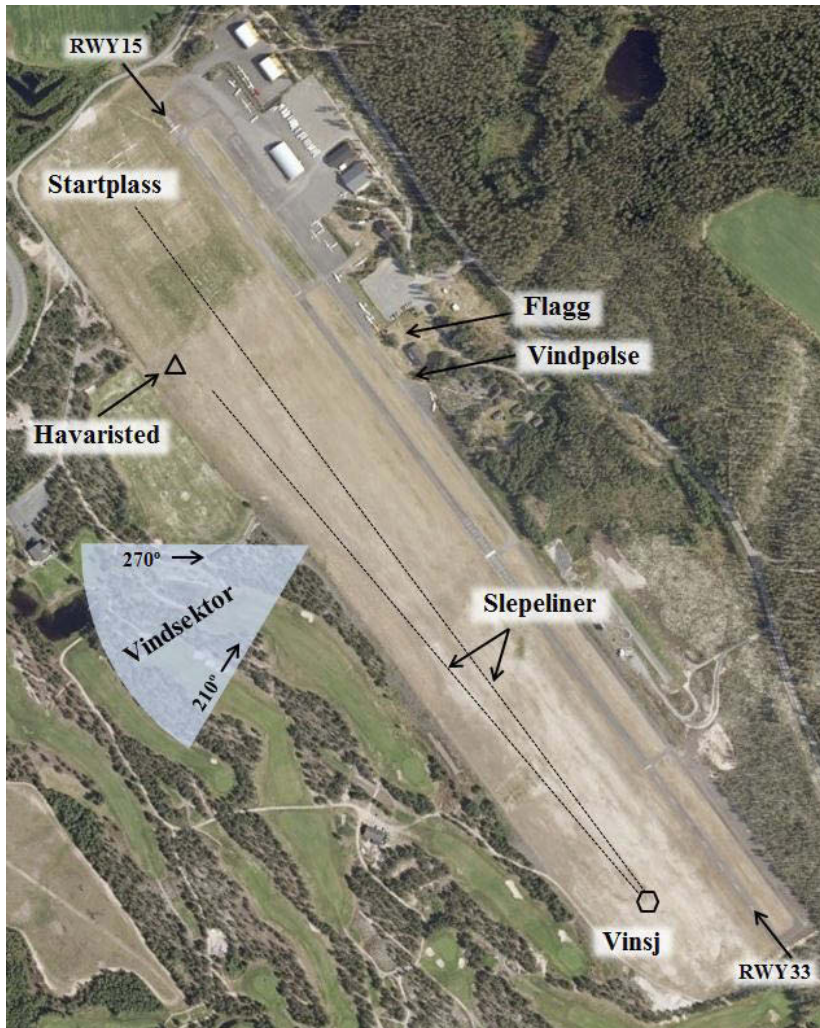
Figur 1: Prinsippskisse.

- 1.1.3 Da lunsjen var over og det ble et opphold i regnværet, ble regnvann fjernet fra flyene og vinsjen klargjort på ny. LN-GBY var det første flyet som skulle starte etter avbruddet. Vinsjen var plassert i sydenden av flyplassen på det gressbelagte området vest for den asfalterte rullebanen. Seilflyene var plassert i nordenden. Slepelinene ble strukket ut slik at seilflystartene foregikk på gresset parallelt med rullebane 15 (se figur 1).

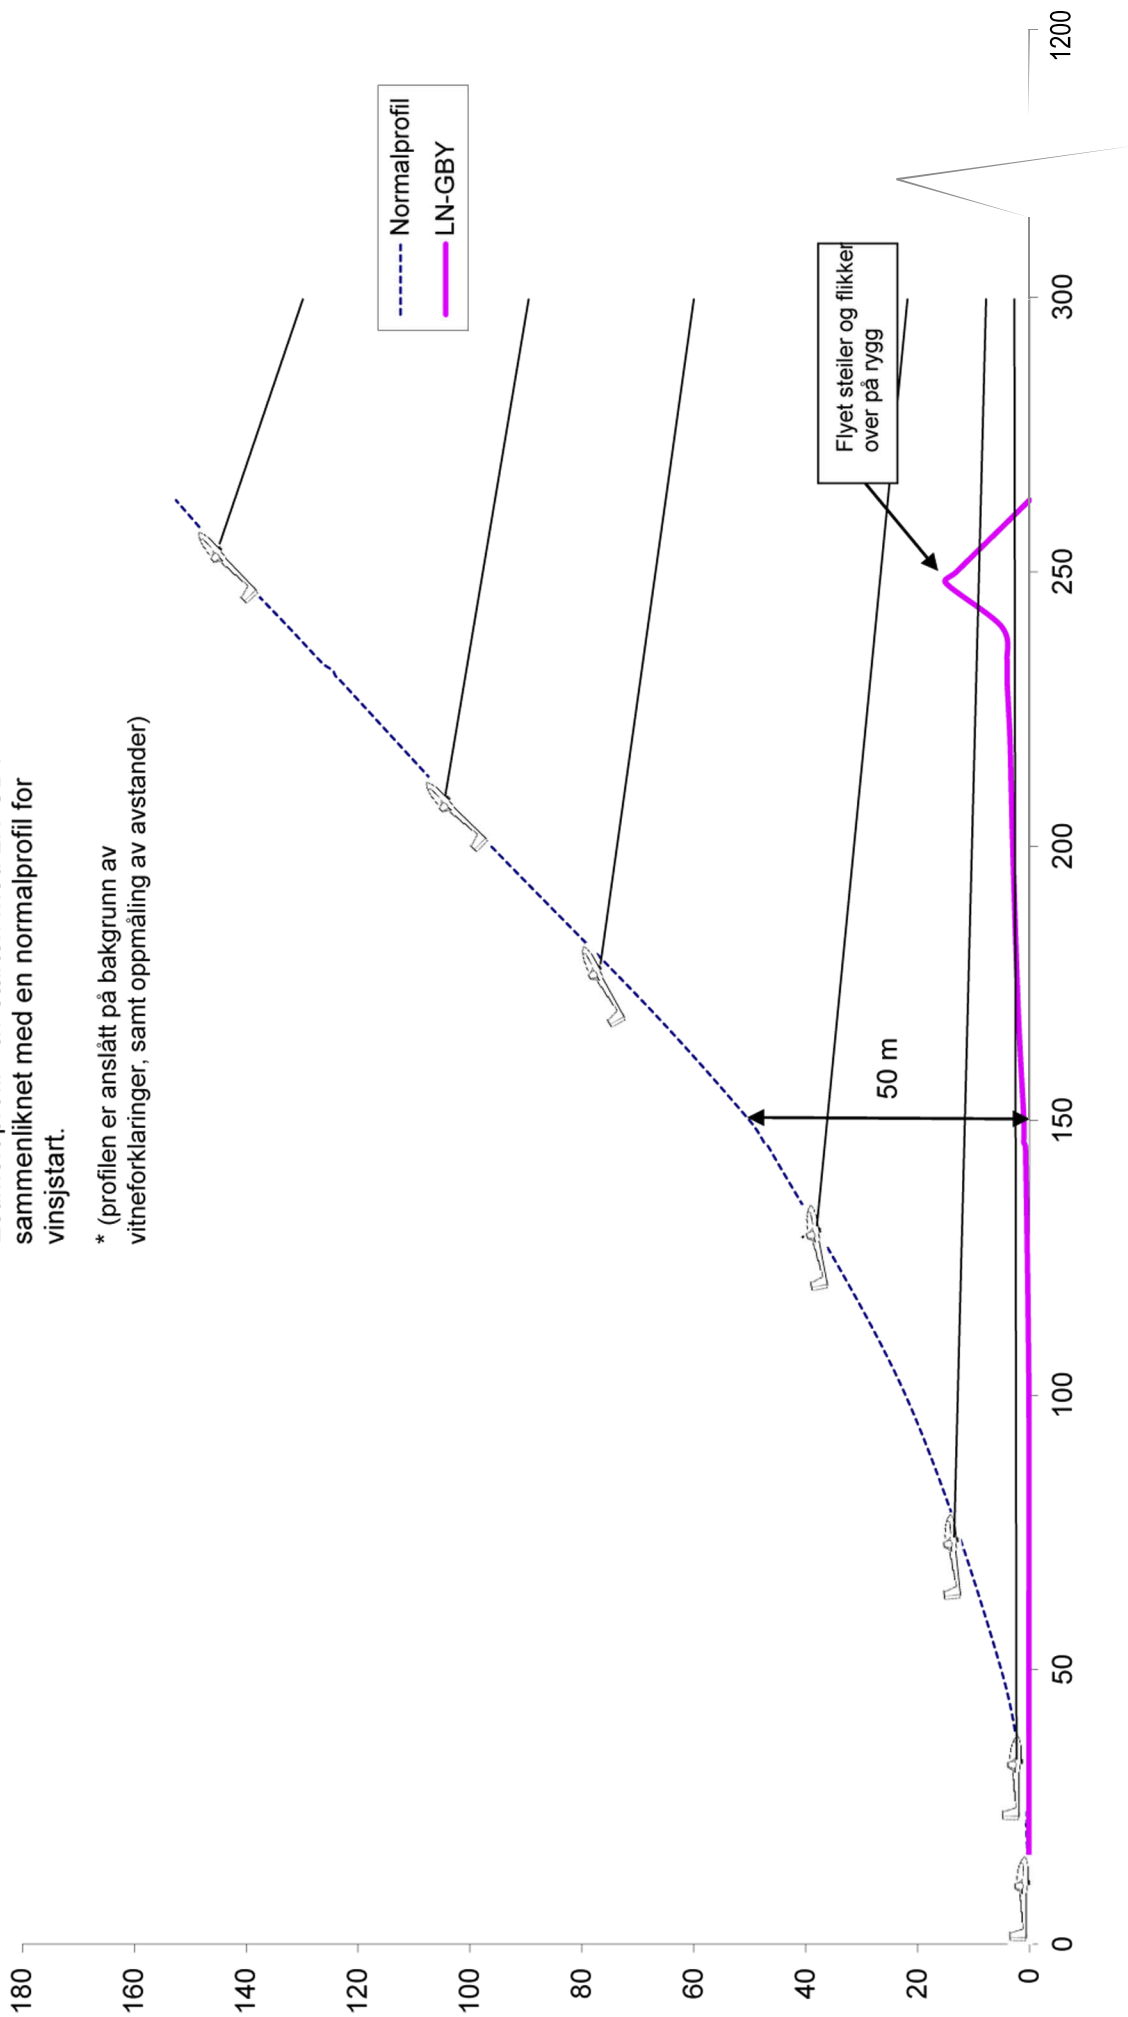
Estimert profil* av starten med LN-GBY sammenliknet med en normalprofil for vinsjstart.

2.3.1.1 Det synes klart at LN-GBY ikke fikk tilstrekkelig akselerasjon/flyhastighet i innledningen av vinsjstarten, noe som bekreftes både av vitneforklaringene og det oppmålte avviket fra profilen for normalstart (se vedlegg B).

* (profilen er anslått på bakgrunn av vitneforklaringer, samt oppmåling av avstander)

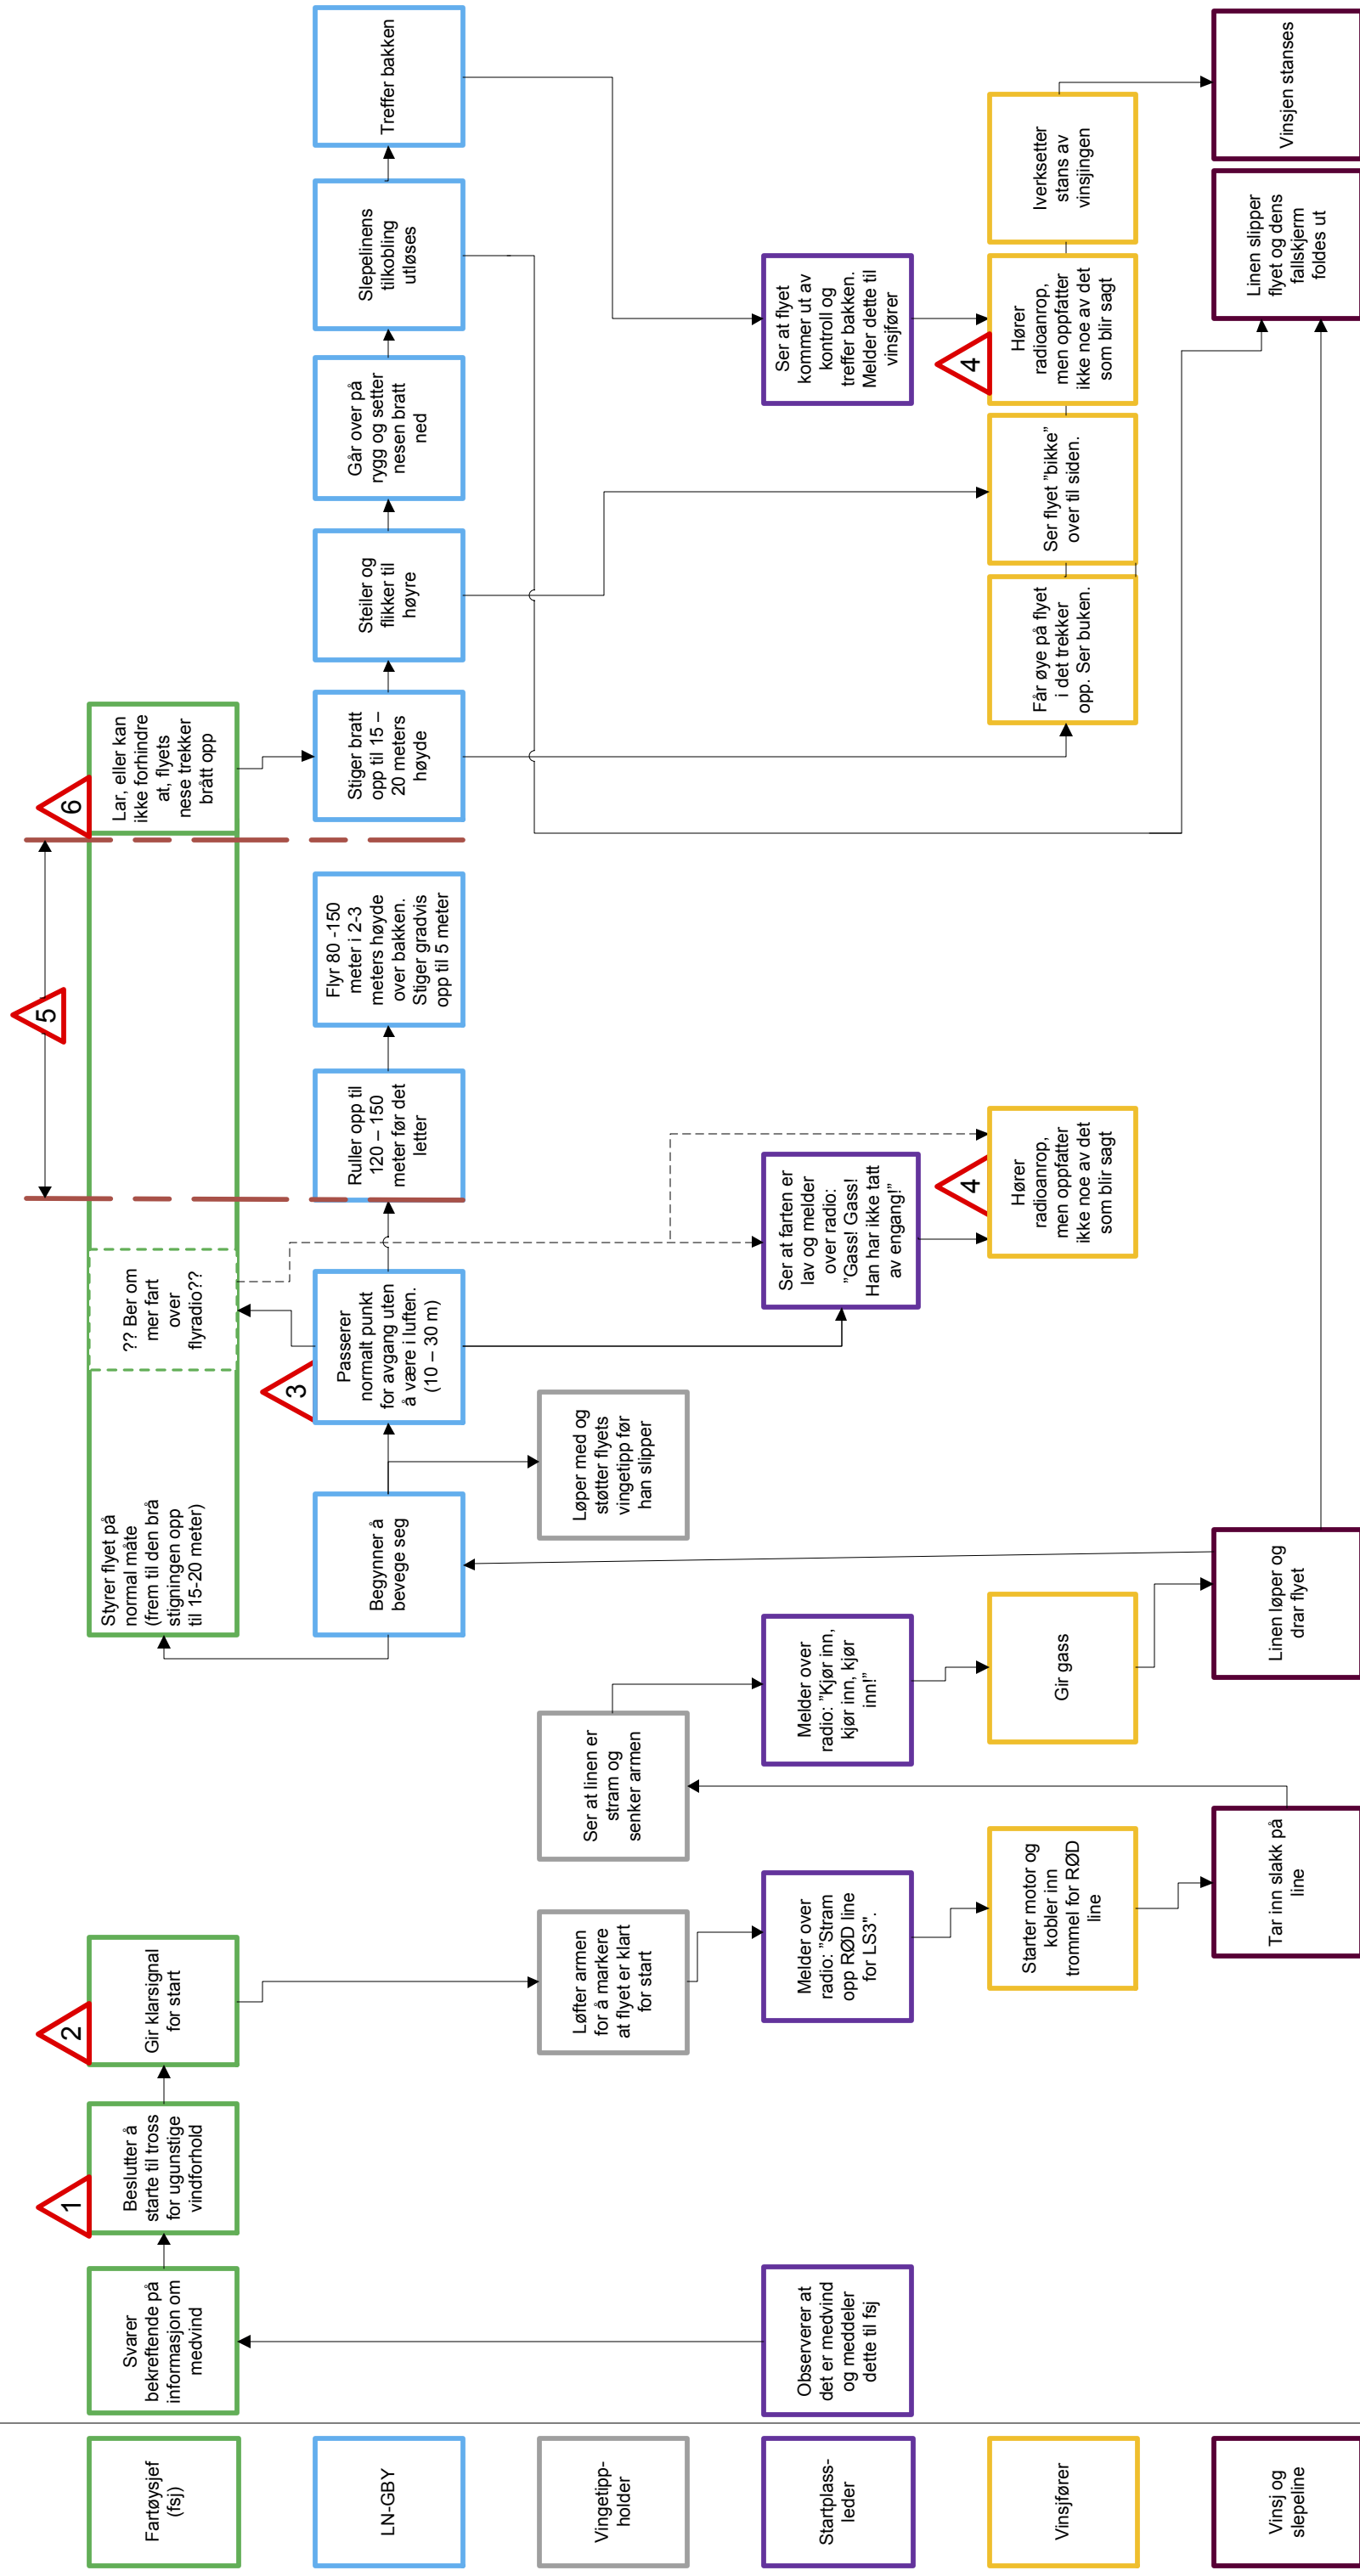
STEP-diagram - ulykke på Starmoen (ENHN) 27.06.2008 med Rolladen-Schneider LS3, LN-GBY

1. Fartøysjef beslutter å starte til tross for ugunstige vindforhold.
2. Fartøysjef ba ikke vinsjfører om å kompensere for medvind.
3. Utistrekkelig akselerasjon/flyhastighet.
4. Vinsjfører oppfattet ikke innholdet i radioanrop.
