SL 2011/18

## RAPPORT OM LUFTFARTSULYKKE PÅ TRØNGSLA I FLEKKEFJORD 2. MAI 2011 MED EUROCOPTER AS 350 B3, LN-OXA

Avgitt dato: 25.07.2011  
SL RAP: 2011/18

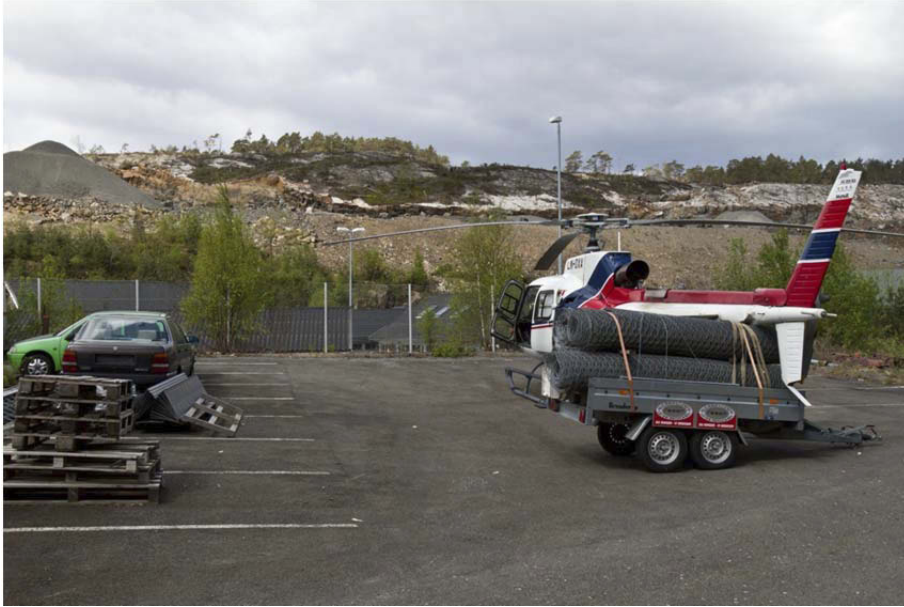
Foto: Airlift

Dato og tidspunkt:	Mandag 2. mai 2011 kl. 1129
Luftfartøy - type og reg.:	Eurocopter AS 350 B3, LN-OXA
Operatør/bruker:	Airlift
Hendelsessted:	Trøngsla, Flekkefjord i Vest-Agder (58°17'N, 006°42'Ø)
Type hendelse:	Luftfartsulykke, bakkeskade
Type flyging:	Ervervsmessig, ikke regelbundet (lasteflyging)
Fartøysjef:	Mann 38 år, CPL (H), total flygetid 3 350 timer
Personskader:	Ingen
Materielle skader:	Betydelige skader på halebom og halerotor.

Skadene på halebom og halerotor ble så omfattende at saken per definisjon er å regne som en luftfartsulykke. Havarikommisjonen mener det inntrufne synes å måtte tilskrives operativ risiko som man vanskelig kan gardere seg mot, og undersøkelsen er avsluttet.
