SL 2011/20

RAPPORT OM ALVORLIG LUFTFARTSHENDELSE 2-3 NM NORD FOR RYGGE 2. JULI 2005 MED DIAMOND DA40-D, LN-NEX

Luftfartøy:	Diamond Aircraft Industries GmbH, DA40-D
Nasjonalitet og registrering:	Norsk, LN-NEX
Eier:	Oslo Flyveklubb, Norge
Bruker:	Samme som eier
Besetning/fartøysjef:	Mann, 26 år
Passasjerer:	Ingen
Hendelsessted:	2 – 3 NM nord for Rygge flystasjon (ENRY)
Hendelsestidspunkt:	Lørdag 2. juli 2005 kl. 1158

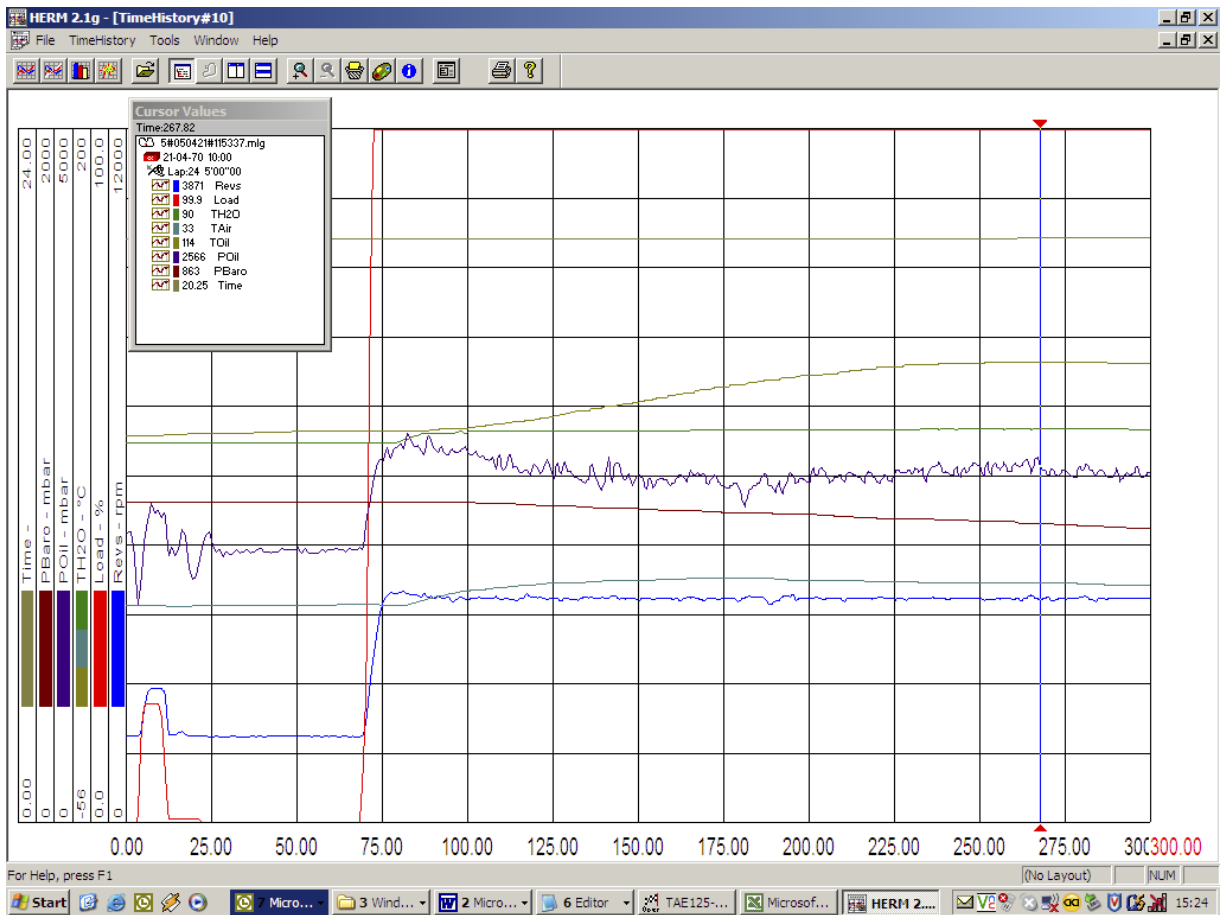
- 1.11.3 Dataloggen viser at oljetrykket etter avgang fra Fagernes 19. april var ca. 2,5 bar, men det avtok langsomt ned mot 2,3 bar etter ca. 25 minutters flyging. Under innflygingen til Kjeller, ca. 36 minutter etter avgang, var oljetrykket nede i 2,1 bar. Dette framkommer av utskrifter av dataloggene nedenfor.

Figur 3: Utskrift fra FADEC datalogg som viser at oljetrykket (mørk blå graf) var ca. 2,5 bar under avgang fra Fagernes 19. april 2005.

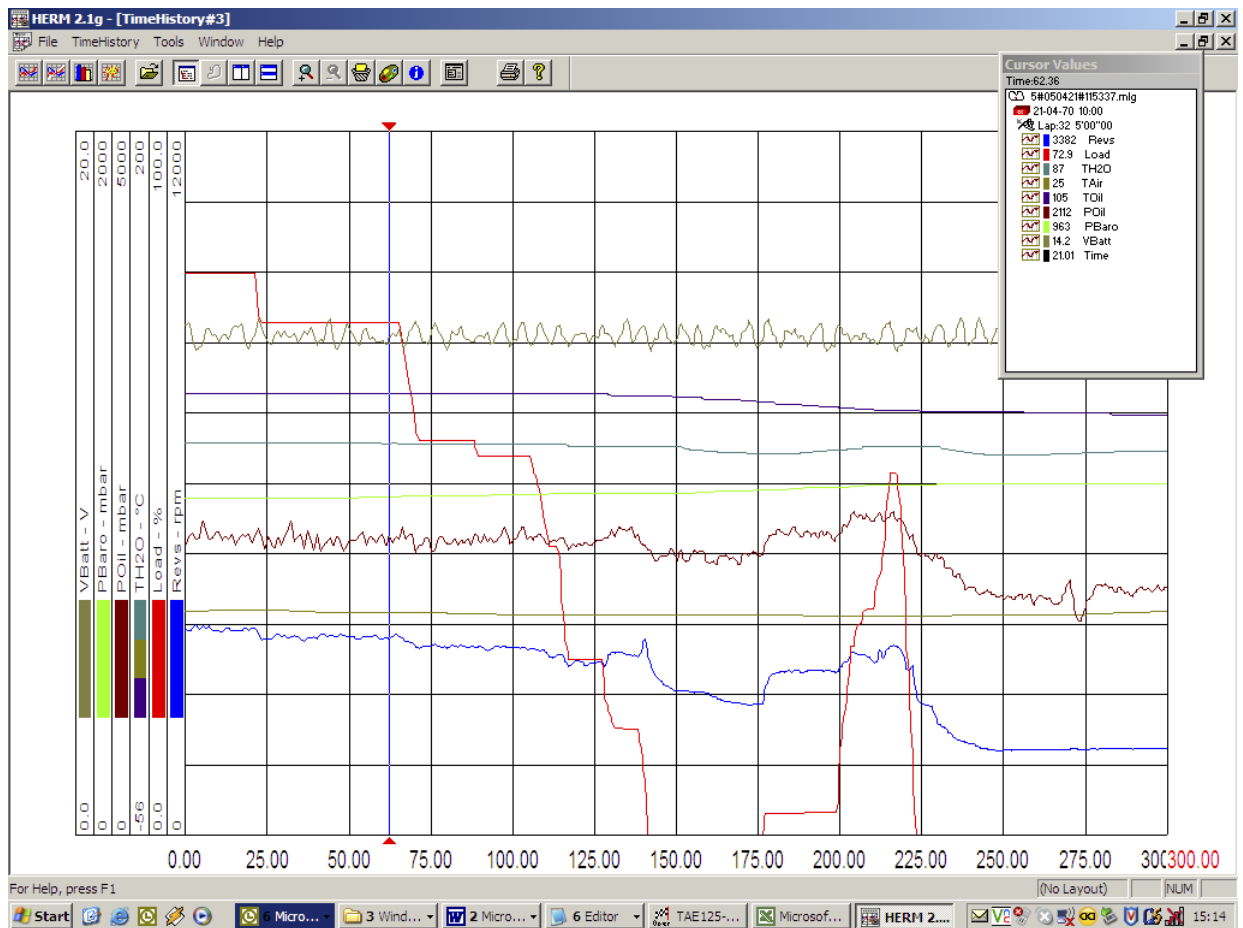
Figur 4: Utskrift fra FADEC datalogg som viser at oljetrykket (brun graf) var ca 2,1 bar under innflygingen til Kjeller 19. april 2005.

Funn gjort i forbindelse med undersøkelsen tyder på at motorer av typen TAE 125-01 allerede kan bli alvorlig skadet av å fly med motoroljetrykk i området rundt 2,1 bar. Dette selv om ikke rød varsellampe er tent. Flygehåndboken til DA40-D inneholder ingen

advarsler om at flyging med dette oljetrykket (gul varselampe) kan skade motoren. Havarikommisjonen tilrår derfor at Thielert Aircraft Engines GmbH revurderer grenseverdiene i driftsunderlaget med hensyn til minimum oljetrykk.

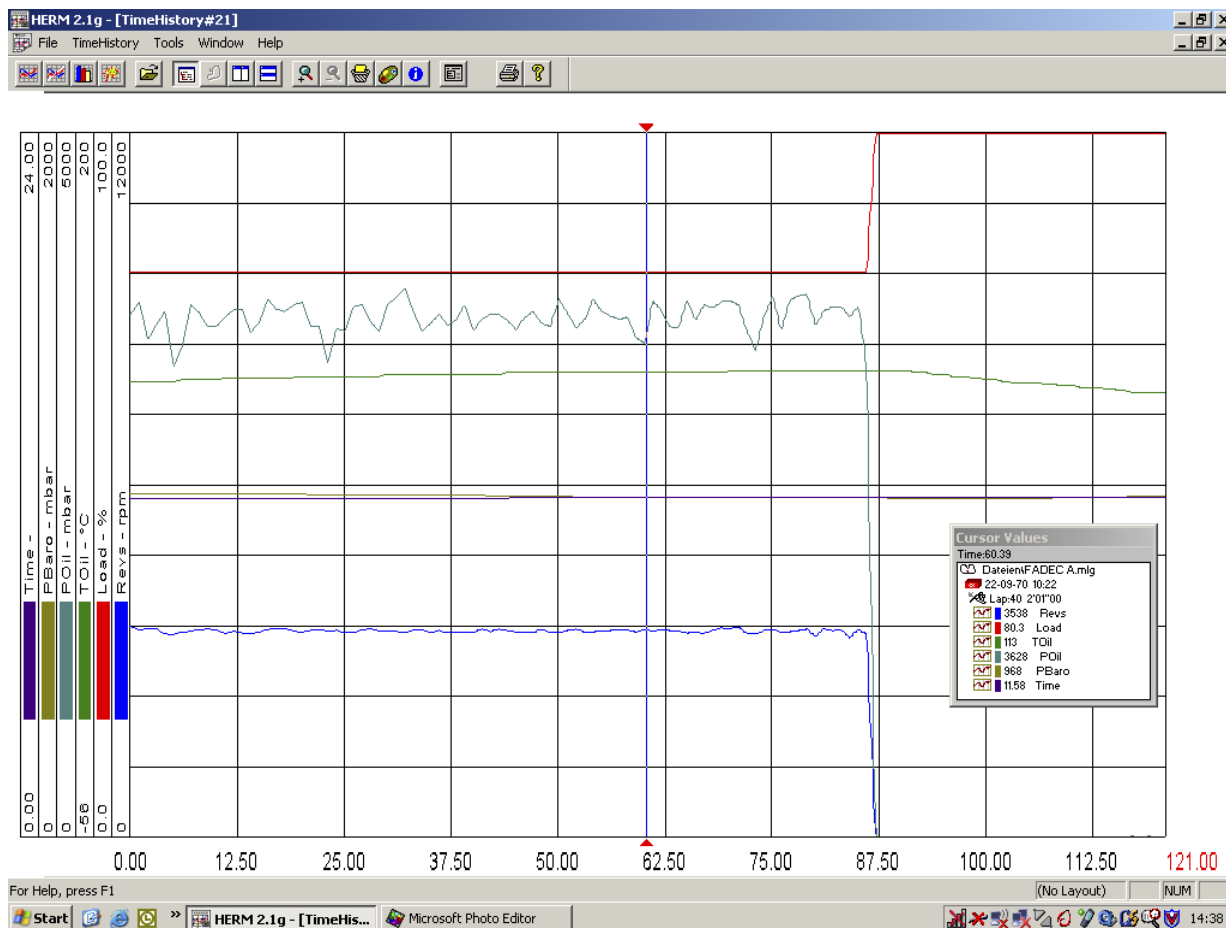
Figur 5: Utskrift fra FADEC datalogg som viser at oljetrykket (turkis graf) var 3,6 bar før motoren plutselig stoppet.

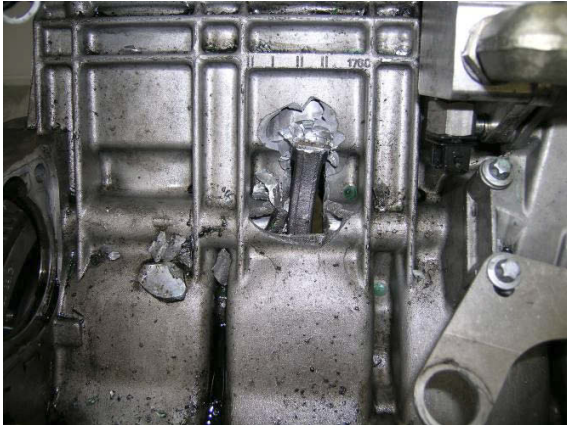
- 1.12.1 Ved undersøkelse av luftfartøyet på Rygge ble det konstatert at motoren hadde ett hull nede på høyre side hvor veivakselen var synlig og et hull på venstre side hvor deler av en råde stakk ut. Videre hadde det lekket ut motorolje og kjølevæske i motorrommet. Det ble besluttet å transportere flyet til havarikommisjonens lokaler på Lillestrøm slik at motoren kunne monteres ut og sendes til motorprodusenten Thielert i Tyskland for nærmere undersøkelser (se kapittel 1.16).
- 1.12.2 Under arbeidet med å utmontere motoren ble det tappet av ca. 3 liter motorolje.

Figur 6: Motorens venstre side med råden stikkende ut.

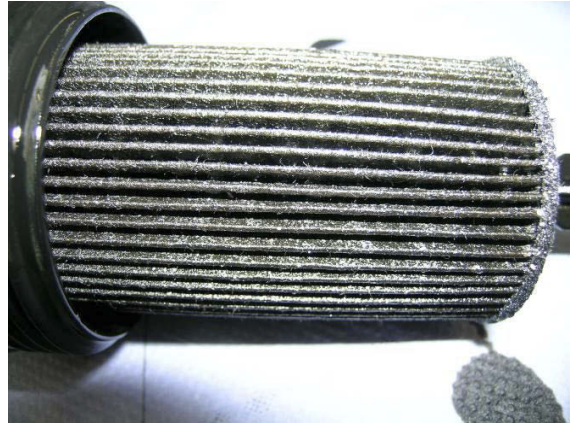
Figur 7: Motoroljefilteret forurensset av metallpartikler.

- Motoroljefilteret var sterkt forurenset av metallpartikler, blant annet av metall av samme type som finnes i rådenes øvre lager (kryssbolten).
- Ingen mekaniske skader på clutch mellom motor og gearboks.

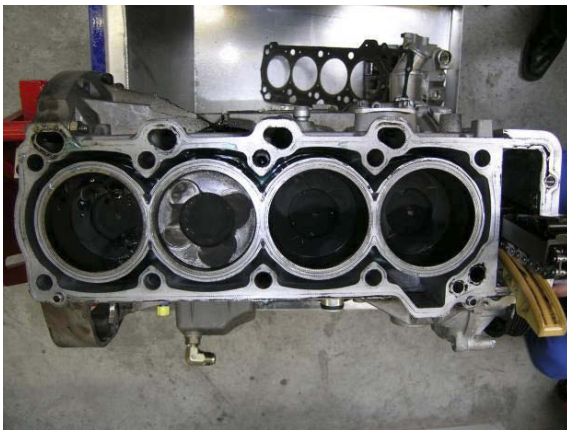
Figur 8: Bilde tatt ned i sylindrene. Stempelet i sylinder nr. 3 (nr. 2 fra venstre) har merker etter sammenstøt med topplokket.

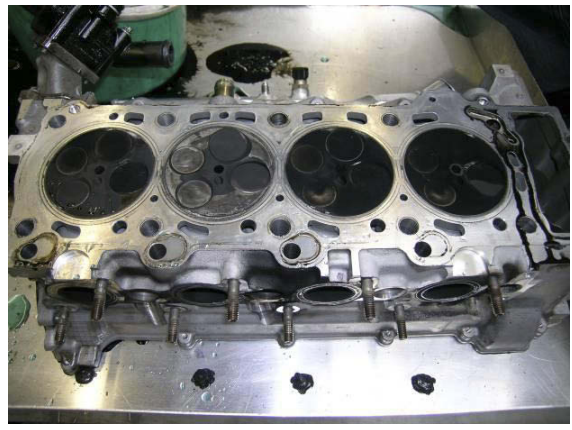
Figur 9: Tilsvarende skader på topplokket i sylinder 3.

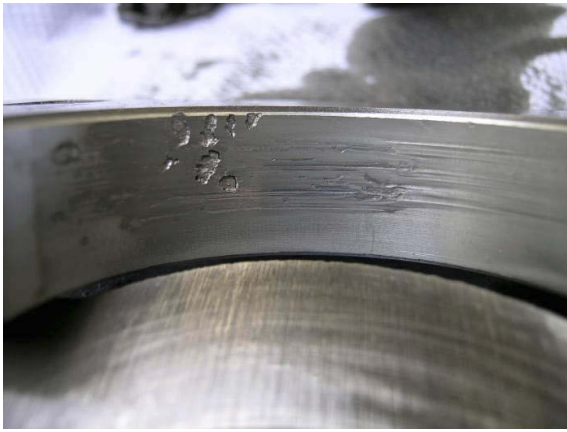
Figur 10: Skader i veivaxselens bærelager nr. 1.

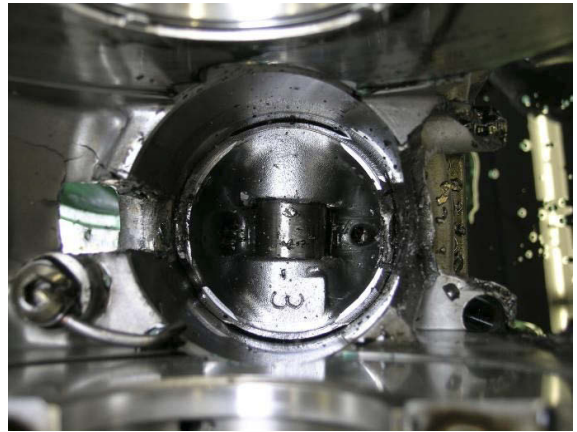
Figur 11: Sylinder og stempel nr. 3 etter at veivaxselen og råden er tatt ut.

- Overflaten på kryssbolt nr. 3 hadde riper, skrammer og spor av kraftig slitasje.
- Med unntak av åpenbare overbelastningsskader i sylinder nr. 3, var alle sylindrerne i god stand og uten nevneverdig slitasje.

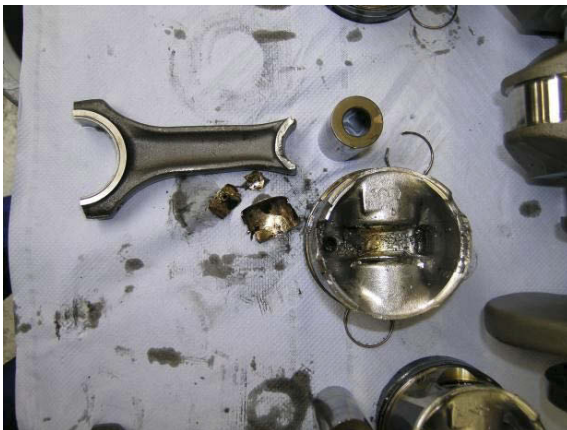
Figur 12: Råden og stampelet fra sylinder nr. 3.

- Råde nr. 3 manglet øvre halvdel av kryssboltlageret. Råden var svakt bøyd og bruddflatene og overflaten i kryssboltlageret var helt deformerte.
- Stempel nr. 3 hadde store skader på undersiden og kryssbolten satt på plass. Noe flatbanket lagermateriale fra kryssboltlageret lå igjen rundt kryssbolten.

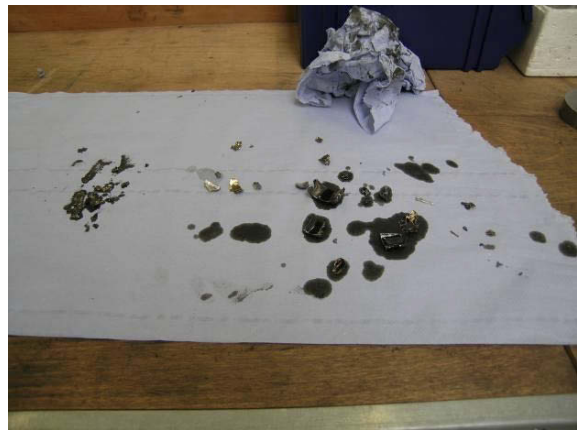
Figur 13: Små og store metallgjenstander funnet i bunnpotten og oljefilterenheten.

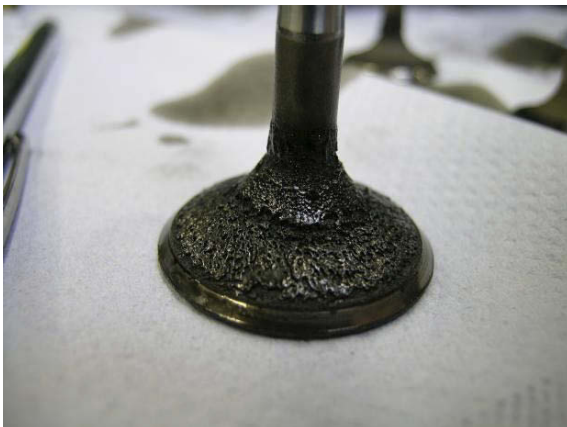
Figur 14: Fastbrent sot på inntaksventil.

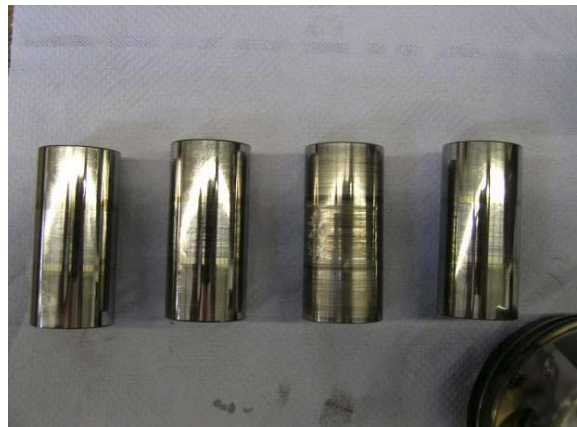
Figur 15: Fargene på kryssboltene indikerer varmgang.

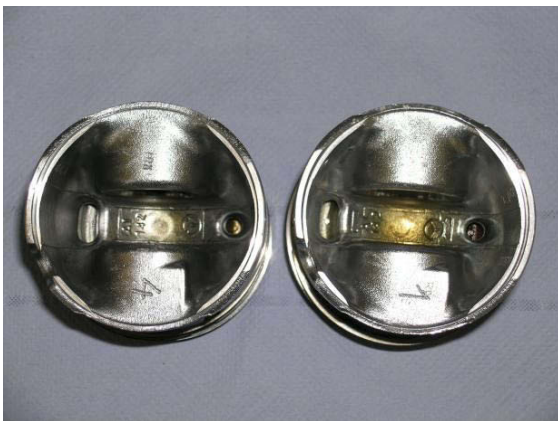
Figur 16: Fargeforskjell. Stempel som har gått 1000 timer (referansestempel) til venstre og stempel nr. 1 fra LN-NEX til høyre.

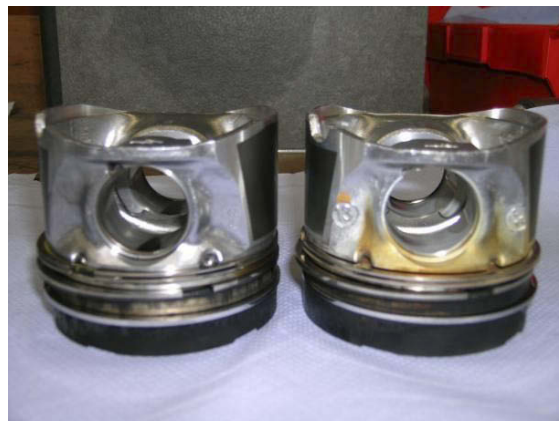
Figur 17: Fargeforskjell. Stempel som har gått 1000 timer (referansestempel) til venstre og stempel nr. 1 fra LN-NEX til høyre.

- 2.3.1 I likhet med motorprodusenten, ser også SHT at det som sannsynlig at motorhavariet oppsto som en følge av mangel på smøring, eller nærmere bestemt grunnet mangel på kjøling av stemplene grunnet lavt oljetrykk. Generelt kan det sies at de tradisjonelle luftavkjølte flymotorene har store slagvolum, roterer på lavt turtall og har forholdsvis lavt effektuttak sett i forhold til slagvolumet. TAE 125-01 motoren yter 135 hk ved 3 900 omdreininger per minutt med et sylindervolum på bare 1,7 liter. Dette medfører normalt høyere mekanisk belastning på deler som stempler og råder.

- 2.3.2 Fargeforandringene på stemplene indikerer at de har vært vesentlig varmere enn tilsvarende for referansestempelet (se Figur 17). Fargeforandringene på kryssboltene indikerer også høy temperatur. Kryssboltlageret er normalt et av de høyest belastede lagrene i en stempelmotor. At kryssboltlaget i råden sviktet kan forklares med at høy temperatur har svekket stållegeringen i råden. Grunnet mekaniske skader i bruddflatene har det ikke vært mulig å hente informasjon ut fra selve bruddflatene. Det er også mulig at høy temperatur forringet kryssboltlaget slik at det oppsto unormale belastninger på råden.
