SL 2011/21

RAPPORT OM LUFTFARTSULYKKE VED FAGERNES LUFTHAVN LEIRIN 18. MAI 2010 MED ROBINSON R22, LN-OCU

Avgitt dato: 09.08.2011
SL Rapport: 2011/21

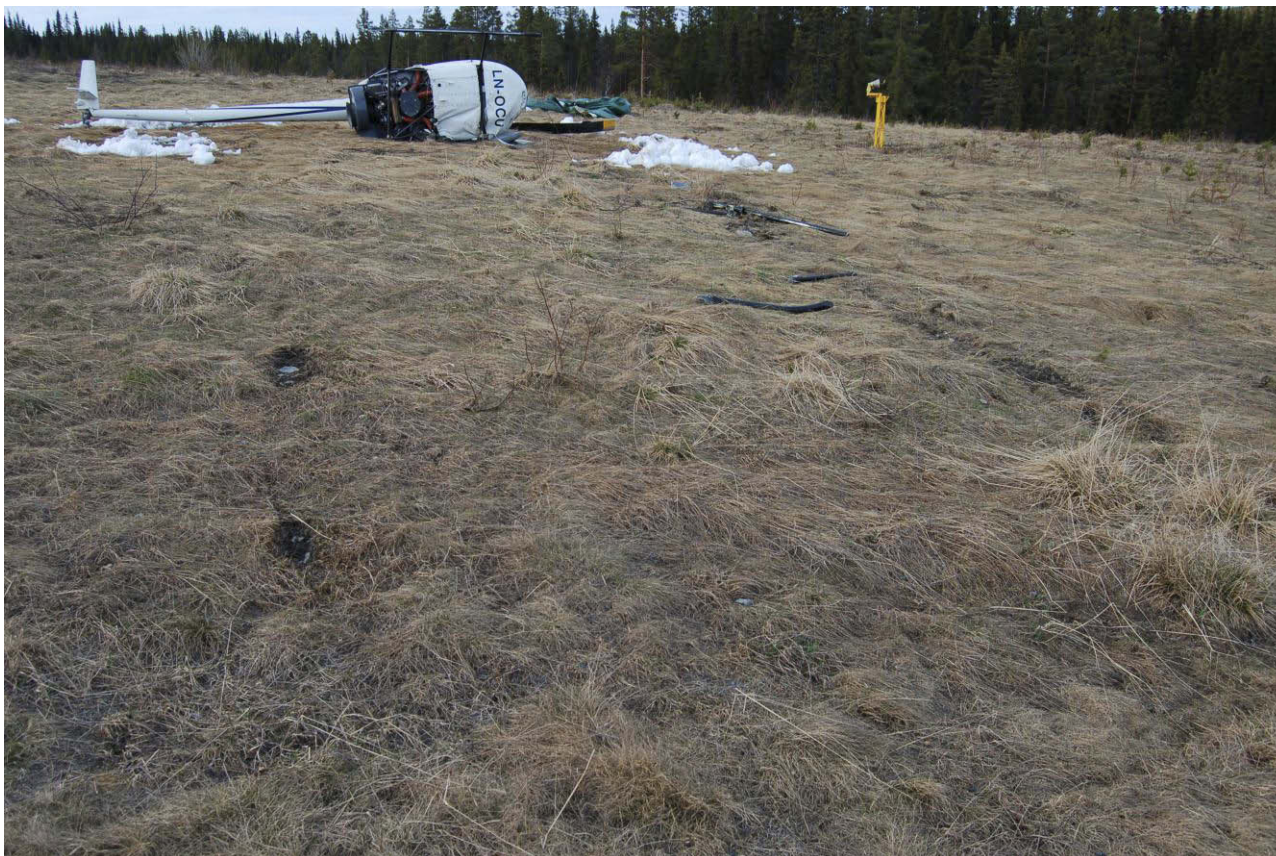
Skader på luftfartøy: Betydelige skader på understell, hovedrotor, skrog og haleseksjon

Etter den tredje kvikkstoppen tok instruktøren som vanlig over kontrollene for å returnere til sørenden av banen. Farten var som tidligere 50-60 kt da svingen mot venstre tilbake inn i vinden startet. Litt over halvveis i svingen så instruktøren at han var litt lavt i forhold til det han hadde vært tidligere. Han merket også at han hadde fått en litt stor gjennomsynking og at han ikke ville klare å fullføre svingen. Han så at bakken nærmet seg raskt og rettet opp for å prøve å lande mest mulig rett fram. Rett før helikopteret traff bakken fikk instruktøren bremsset gjennomsynkingen en del ved å dra i kollektivstikka og trekke styrestikka tilbake, såpass kraftig at varslene for lavt hovedrotorturtall kom på. Helikopteret traff likevel bakken hardt og med en bakkefart på anslagsvis 20 kt, først med venstre understellsmeie som knakk. Helikopteret fortsatte bevegelsen framover, delvis på buken, slik at hovedrotoren tok ned i bakken på venstre side, noe som førte til at helikopteret veltet og ble liggende på venstre side på tvers av fartsretningen ca. 12 meter fra første berøringspunkt med bakken. Bakken på stedet har en helning på minst 5 grader mot høyre i helikopterets landingsretning (stiger opp mot enden av rullebanen).

Figur 2: Havaristedet sett i retningen helikopteret fløy da det traff bakken. I forgrunnen til høyre vises merkene etter venstre understellsmeie, og i forgrunnen til venstre vises merkene der hovedrotorbladene tok i bakken. Terskelen på bane 33 ligger til venstre utenfor bildet.
