# RAPPORT

SL 2011/22

RAPPORT OM LUFTFARTSULYKKE PÅ NEDRE  
VATS I VINDAFJORD KOMMUNE, ROGALAND  
9. APRIL 2011 MED CESSNA 172S, LN-LVT

Avgitt dato: 09.08.2011  
SL Rapport: 2011/22

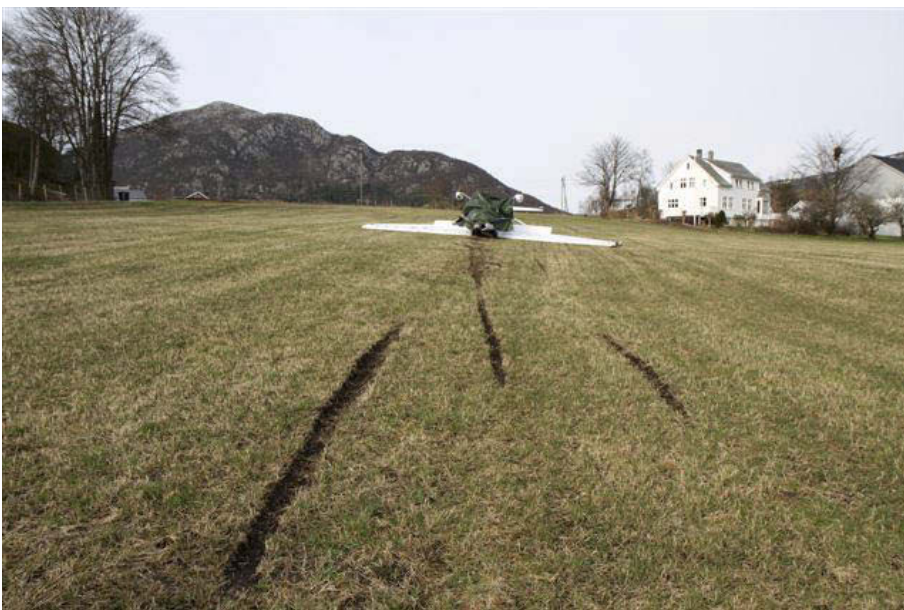
Politiets oppmålinger viste at jordet var ca. 327 m langt. De siste 100 m dannet en ca. 45 grader vinkel mot høyre i forhold til de første 227 m. På det smaleste var jordet ca. 55 m bredt. Sporene etter landingen var godt synlige, de startet ca. 96 m innenfor jordets begynnelse (se Figur 1). Avstanden målt fra første synlige spor til fronten på flyvraket var ca. 25 m.

Figur 1: Havaristedet og flyvraket sett i landingsretningen. (Foto: Politiet)

Havarikommisjonen mener flyet mest sannsynlig tippet over på rygg under landingen som følge av en kombinasjon av underlagets helning og beskaffenhet og ikke-optimal landingsteknikk. Konsekvensen dersom den svekkede strukturen i styrestaginnfestningen knakk under landingen, ville være at nesehjulet ikke kunne styres normalt. Hverken fartøysjefens forklaring eller spor på bakken tilsier at det var dette som skjedde, og SHT mener innfestningen røk som følge av overbelastning i selve havariet.

Sporene tyder på at landingen var relativt hard og tilnærmet tre-punkts. Ved landing i motbakke må utflatingen gjøres raskere og mer markert. De visuelle referansene oppleves markant annerledes enn på en regulær lang, plan og smal rullebane, og "timingene" kompliseres. 4 % helning er relativt mye, til sammenligning har de "verste" rullebanene på kortbanenettet i Norge ca. 1,5 % helning. Basert på foreliggende fotografier kan det synes som om stigningen ved settingspunktet var over gjennomsnittet på 4 %.
