RAPPORT

SL 2011/24

RAPPORT OM LUFTFARTSULYKKE PÅ NOTODDEN LUFTHAVN TUVEN 19. JUNI 2011 MED AEROSTAR SA (EX) YAK-52, LN-JAC

Avgitt dato: 15.09.2011
SL RAP: 2011/24

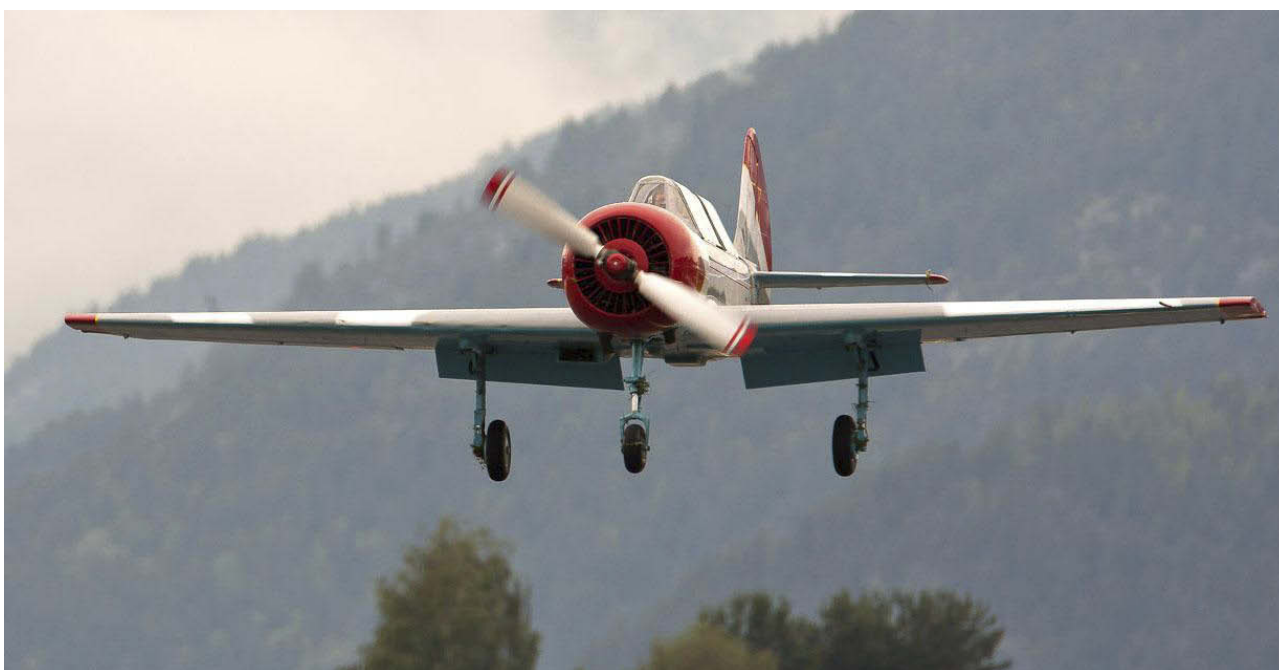
Etter landing ble det konstatert at flyet hadde fått en rekke bulker på høyre vingeforkant, betydelig skade på høyre vingetipp og balanseror, samt mindre skader på forkant av haleflate og propell. Både på understell, vingetipp og i motoren var det rester av vegetasjon. Det rant drivstoff fra undersiden av motoren da flyet takset inn. Treffpunkt fra vingetipp og understell var synlige på bakken, og sporene viste at flyet hadde kuttet busker som lå mer enn en meter lavere i terrenget enn banekanten.

Figur 1: LN-JAC på vei inn for landing etter ulykken.

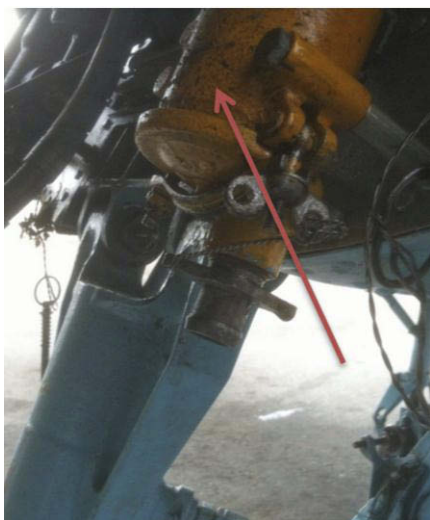
Nærmere undersøkelser av flyet viste at det var lekkasje fra “gascolator”, en vannutskiller med filter som er plassert lavt i motorrommet og skal fange opp eventuelt vann eller annen forurensning før drivstoffet går til motoren (ref. Figur 2). En tilhørende pakning hadde svulmet og var litt stor (Figur 3). Ytre sirkel i lokket har utsparinger for en låsearm. Sporene i pakningen viste at den hadde ligget langt ut og dermed hadde svært liten kontaktflate. Etter inspeksjonen ble delene montert, og da var det ingen lekkasje. Ved mekanisk å vri litt på lokket oppstod det imidlertid veldig lett lekkasje igjen.

Figur 2: "Gascolator" der det ble påvist drivstofflekkasje.

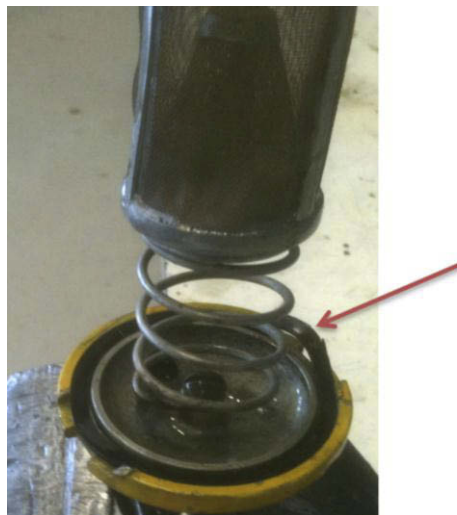
Figur 3: Dårlig pakning.

Havarikommisjonen mener *fartøysjefen* ved sin resolute handling kan ha avverget en langt alvorligere ulykke. Årsaken til at motoren fusket synes å være klar, og havarikommisjonen har valgt å avslutte undersøkelsen uten å gå mer i dybden med tanke på hvorfor pakningen i "gascolator" tilsynelatende ikke holdt forventet kvalitet. SHT viser til to rapporter avgitt i fjor der drivstofftilførselen av lignende årsaker ble brutt i avgang på de langt mer utbredte flytypene Cessna 172 og Piper PA-28 ([SL 2010/06](#) og [SL 2010/07](#)).

Fartøysjefen, som selv eier flyet, har forklart at det ikke var tegn til lekkasje da han drenerte sylindrene for olje under den rutinemessige inspeksjonen før avgang. Han har opplyst at det ikke er benyttet bilbensin på LN-JAC de årene han har eid flyet. Han hadde etter ulykken vært i kontakt med verkstedet i Litauen, der flyet vedlikeholdes. Motoren hadde gått ca. 85 timer etter siste ettersyn. Verkstedet hadde kommentert at de skulle se over kvaliteten på pakningene sine, og vurderte også muligheten for å sette inn en ekstra elektrisk drivstoffpumpe i systemet.
