RAPPORT

SL 2011/25

RAPPORT OM ALVORLIG LUFTFARTSHENDELSE OVER SVENSHEIA I VEST-AGDER 7. JANUAR 2006, NÆRPASSERING MELLOM SAS925 OG KLM1174

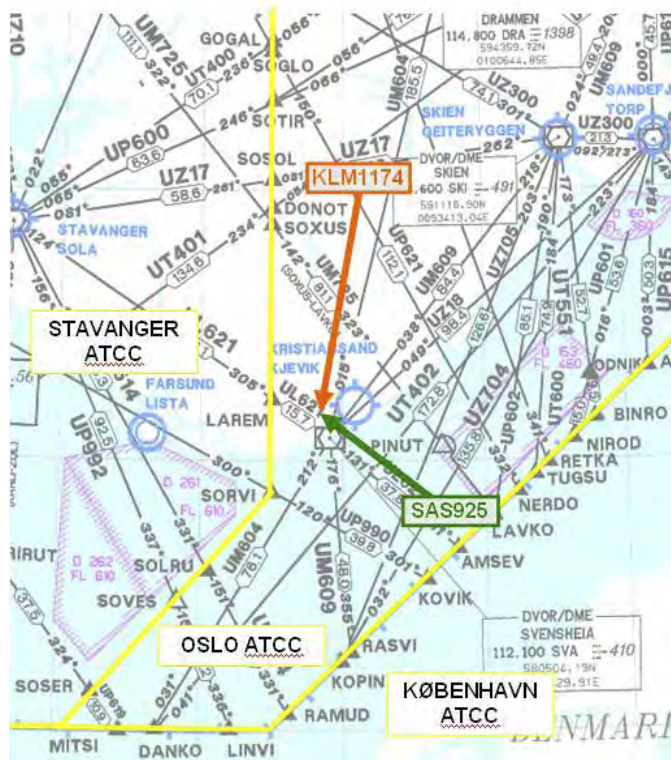
Figur 1: Flygningene SAS925 og KLM1174 i sektor Skagerrak¹, Oslo ATCC.

KLM1174 var underveis fra Trondheim lufthavn Værnes (ENVA) til Amsterdam airport Schiphol (EHAM) i flygenivå 340. Kursen var 191 grader. Luftfartøyet var klarert direkte mot rapporteringspunktet ARTIP i Nederland, slik at det ville passere ca. 2-3 NM nord av SVA.

SAS925 var underveis fra København lufthavn Kastrup (EKCH) til Washington Intl. airport Dulles (KIAD), også i flygenivå 340. Kursen var 305 grader. Luftfartøyet var klarert direkte mot rapporteringspunktet GUNPA i Nordsjøen mellom Shetland og Norge, slik at det ville passere ca. 2-3 NM nord av SVA.

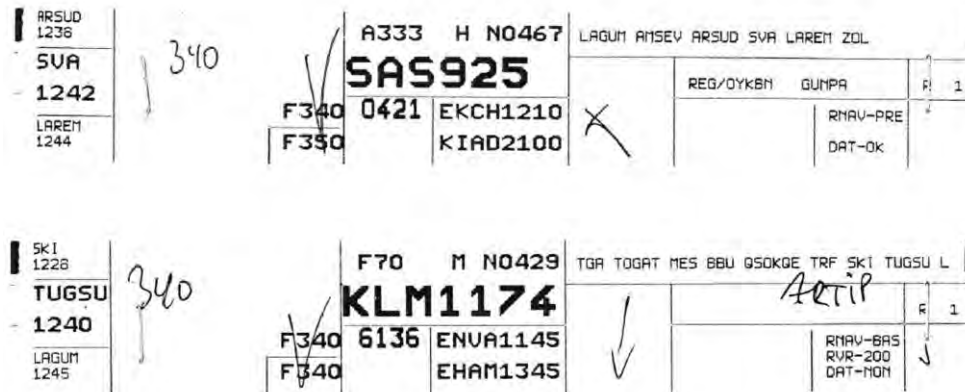
Figur 2: Kopi av aktuelle trafikkstripper.

- 1.1.1.2 Etter at direkteruten ”ARTIP” for KLM1174 var koordinert per telefon med flygeleder i tilstøtende sektor, skrev flygeleder i sektor Skagerrak “ARTIP” på trafikkstrippen (se figur 2).

- 1.1.1.3 København kontrollsentral hadde registrert krysningspunkt KOPIN for flygningen KLM1174, mens det var registrert TUGSU på trafikkstrippen i sektor Skagerrak. På grunn av uoverensstemmelsen fikk flygeleder i sektor Skagerrak LTT-fullmektigen til å opprette telefonforbindelse med aktuell flygeleder i København kontrollsentral. Flygeleder sektor Skagerrak ble deretter involvert i å avtale nytt exit-punkt for

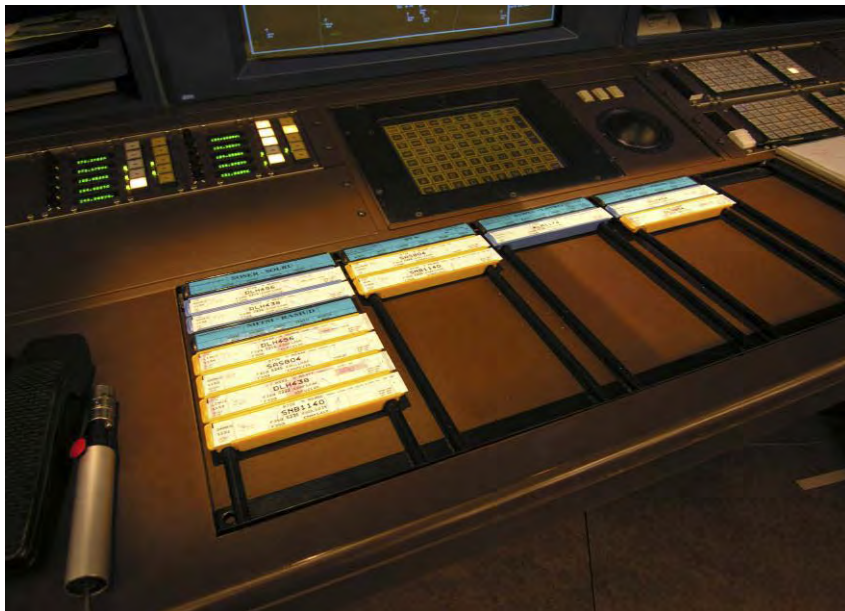
Figur 3: Utforming av trafikkbordet i sektor Skagerrak, med fem seksjoner, og bruk av gule og blå trafikkstrippholdere (Merk: trafikkstrippene er ikke fra den faktiske hendelsen).

- 1.1.1.4 Det ble benyttet to trafikkstripper for SAS925, én inn i sektor via AMSEV og én ut av sektor via SVA. Den første trafikkstrippen ble lagt bort da SAS925 meldte seg på sektoren. SAS925 ble videre representert med en trafikkstripp, i blå trafikkstrippholder ², som lå i seksjonen SVA til høyre på trafikkbordet (se figur 3).
- 1.1.1.5 Som følge av at direkterute ikke var registrert i flygeplandatasystemet, var KLM1174 kun presentert med én trafikkstripp, som viste ruten SKI-TUGSU (se figur 2). Flygeleder la trafikkstrippen for KLM1174 i venstre seksjon, i en blå trafikkstrippholder. Trafikkstrippene for de to flygningene SAS925 og KLM1174 lå følgelig ikke i samme seksjon på trafikkbordet.

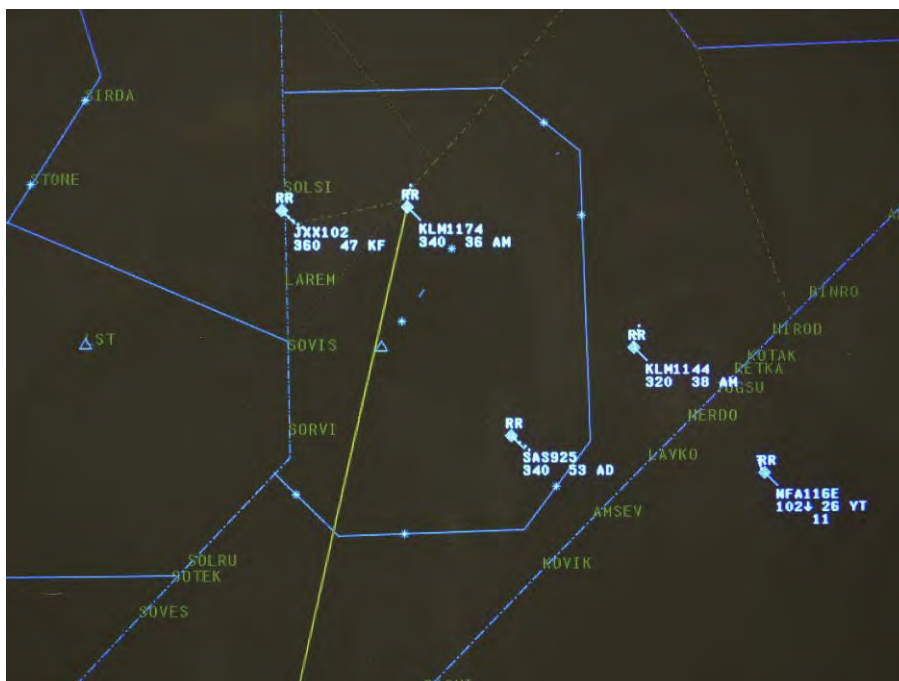
- 1.1.1.9 Et tredje fly, med kallesignal KLM1144 befant seg på samme tid i sektor Skagerrak (se figur 4). KLM1144 fløy i flygenivå 320. Flyet var i ferd med å forlate sektor Skagerrak i sørsørvestlig retning, da flygelederen kl. 1341 instruerte flygebesetningen på KLM1144 til å skifte til radiofrekvensen tilhørende København kontrollsentral.

- 1.1.1.10 Et fjerde fly med kallesignal JXX102 var i ferd med å forlate sektoren vestover i flygenivå 360 (se figur 4). Denne flygningen hadde fått revidert flygenivå fra 320 til 360 av København ATCC.

Figur 4: Utsnitt av radarbilde ca. kl. 1340. KLM1174 og SAS925 flyr på kryssende kurs i FL340. Flygeleder hadde lagt opp en avstand og retningslinje (gul linje) fra KLM1174 i retning mot "ARTIP". JXX102 flyr i FL360, og er på vei ut av sektor Skagerrak i vestlig retning. KLM1144 flyr i FL320, og er på vei ut av sektoren i SSW retning.

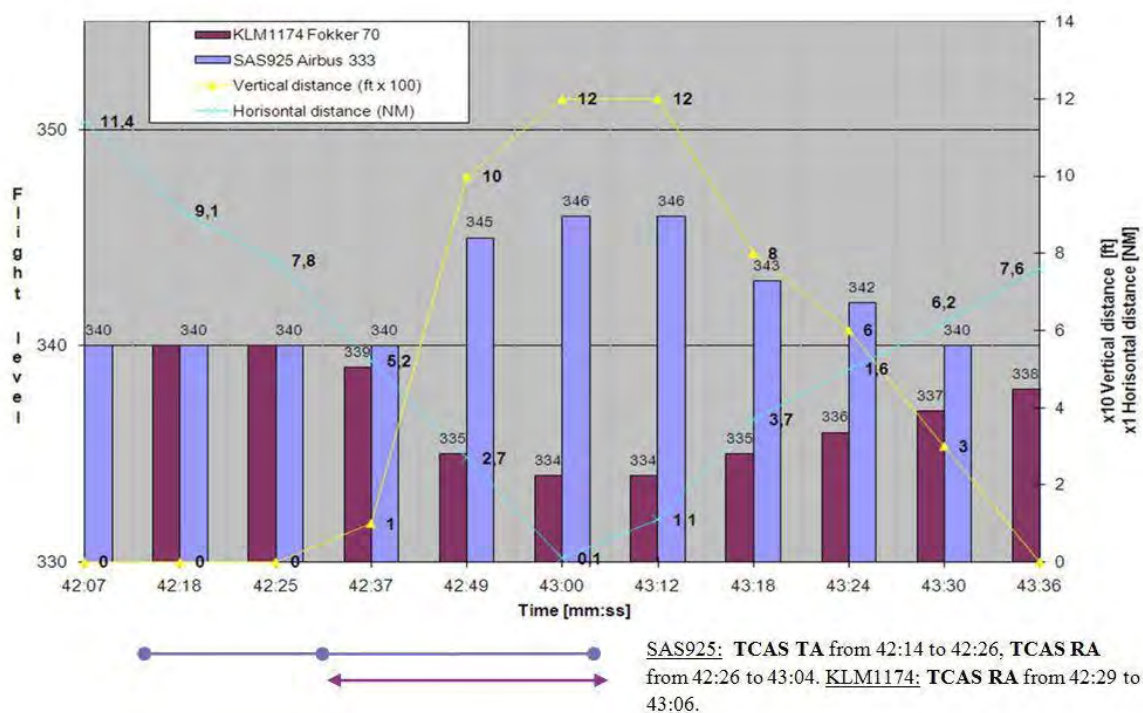
Figur 5: Blå og lilla søyle viser hvordan henholdsvis SAS925 og KLM1174 responderte på sine TCAS RA instruksjoner. Vertikal adskillelse på 1 000 ft ble oppnådd kl. 13:42:49. Da var horisontal avstand 2,7 NM. Luftfartøyene passerte omtrent rett over hverandre. Minste horisontale avstand mellom luftfartøyene var 0,1 NM (kl. 12:43:00). Da var vertikal adskillelse 1 200 ft. Merk: skalaen er ikke konstant mht. antall sekunder mellom hver søyle.

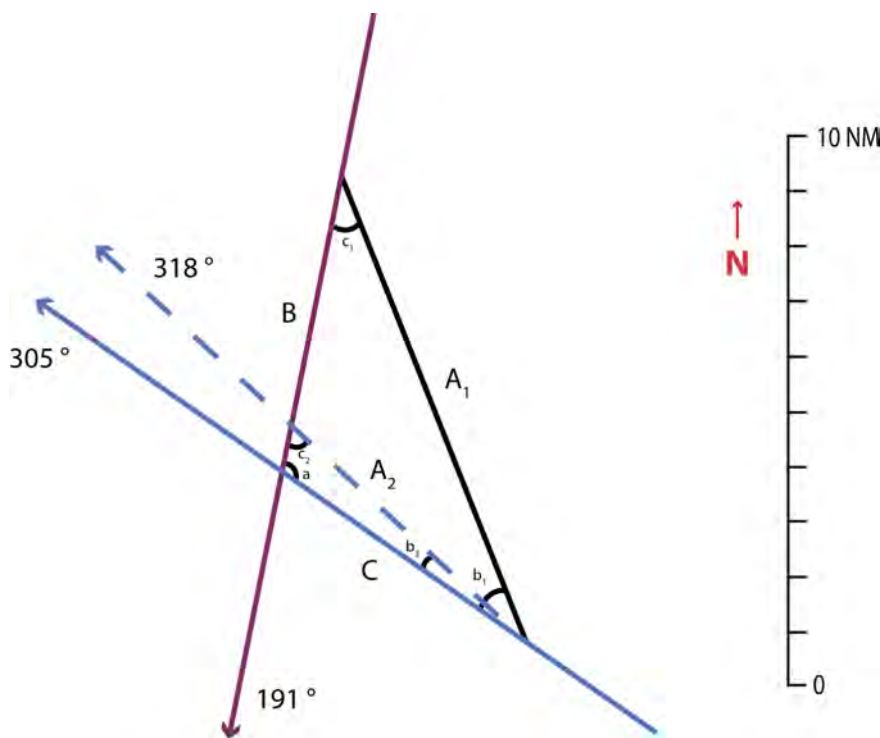
Da flygelederen ble oppmerksom på konflikten, var luftfartøyene i henhold til radardata ca. 8-9 NM fra hverandre. I figur C vises det hvordan avstanden mellom luftfartøyene på dette tidspunktet, en linje med lengden tilsvarende 9 NM (A_1), og luftfartøyenes respektive magnetisk kurser (305° og 191°) danner en trekant. Motstående vinkel til linjen med lengde 9 NM er beregnet til 114° ($< a$). Dersom ingen av luftfartøyene hadde endret horisontal kurs eller høyde ville punktet i denne vinkelen ha vært krysningspunktet for de to flygningene.

Ved bruk av sinusproposjonen¹³ finner vi at SAS925 hadde 5,2 NM igjen til krysningspunktet, mens KLM1174 hadde 5,5 NM igjen.

Figur C: Estimering av krysningspunkt for SAS925 (blå magnetisk kurs) og KLM1174 (lilla magnetisk kurs), dersom høyde, flygenivå 340 var konstant.
