# RAPPORT

SL 2011/26

## RAPPORT OM LUFTFARTSULYKKE PÅ KJELLER FLYPLASS 28. APRIL 2011 MED PIPER PA-28R-180, LN-LMR

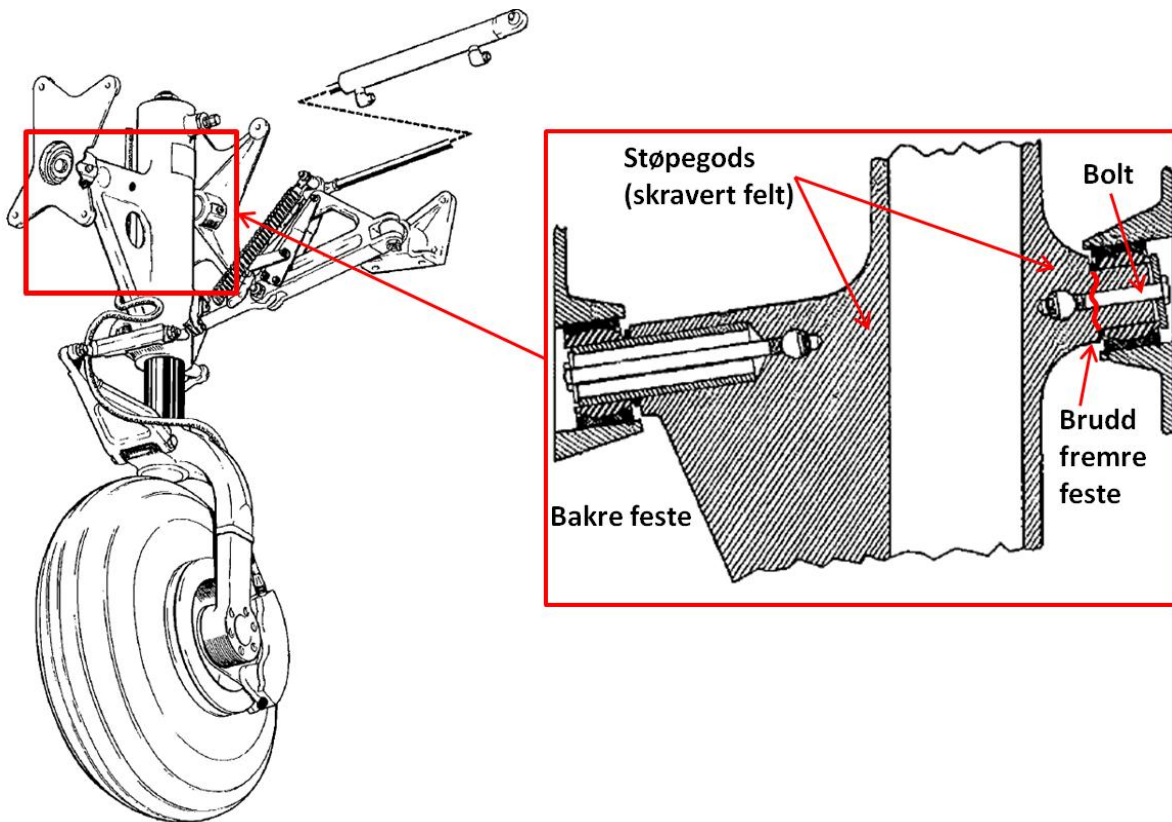
Ved nærmere undersøkelse ble det oppdaget et brudd i øvre, fremre feste på understellsleggen (Figur 1). Det ble i tillegg observert tydelige gnisningsskader i godset rundt innfestingen. Dagen etter ulykken ble understellsleggen brakt til Forsvarets laboratorietjeneste, avdeling for kjemi og materialteknologi for nærmere undersøkelse.

*Festet har røket som følge av utmatting initiert fra porer i støpegodset. Da det ikke er mottatt noen materialstandard har det ikke vært anledning til å vurdere om porøsiteten er for høy eller ikke. Den gjennomgående bolten har trolig røket som følge av overbelastning etter at det støpte festet har sviktet. Skaden har med stor sannsynlighet utviklet seg over lang tid og kan således ikke tilskrives unormalt hard landing.”*

Figur 1: Skisse av venstre hovedunderstell med anvisning av bruddskade.

SHT finner det sannsynlig at det fremre feste var brutt av før flyet landet på Kjeller. Gnisningsskader i godset rundt innfestingen tyder på det. Den gjennomgående bolten (se skisse) holdt imidlertid understellsleggen på plass til etter landingen. Da bremsingen ble påbegynt på siste del av utrulling, ble belastningene på den gjennomgående bolten for store slik at den røk og understellet kollapset.

Undersøkelsene av bruddflaten tyder på at støpen ikke har hatt den standard som forventes på flydeler. SHT kontaktet flyprodusenten Piper Aircraft som informerte om at de ikke hadde registrert tilsvarende feil med flytypen.
