SL 2011/27

## RAPPORT OM LUFTFARTSULYKKE PÅ MADLANSHEIANE 9. OKTOBER 2009 MED ROTORWAY EXEC. 162F, LN-OTP

Avgitt dato: 28.09.2011  
SL Rapport: 2011/27

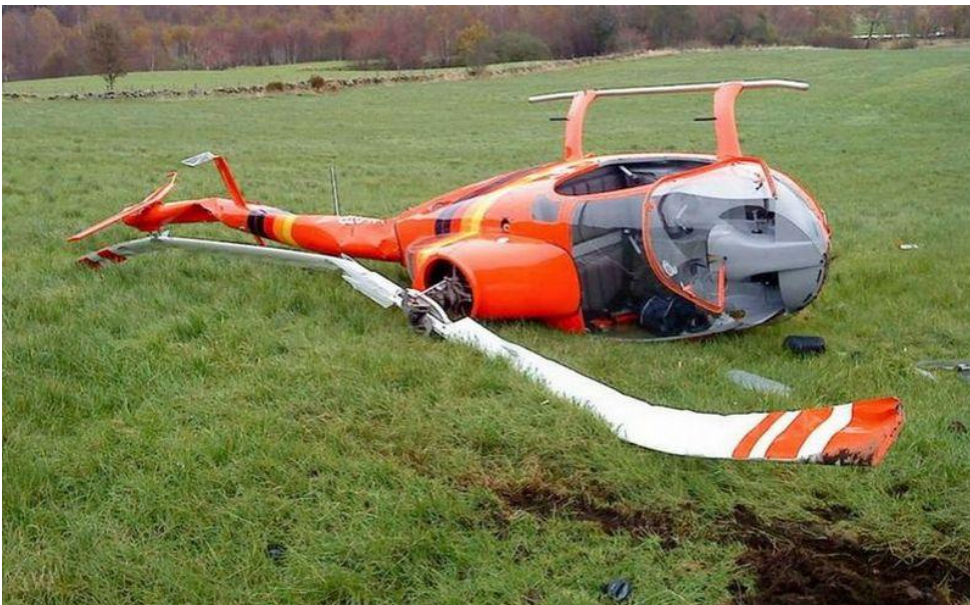
Betydelige skader på hovedrotor, halerotor og halebom

Figur 1: Helikopteret etter ulykken.

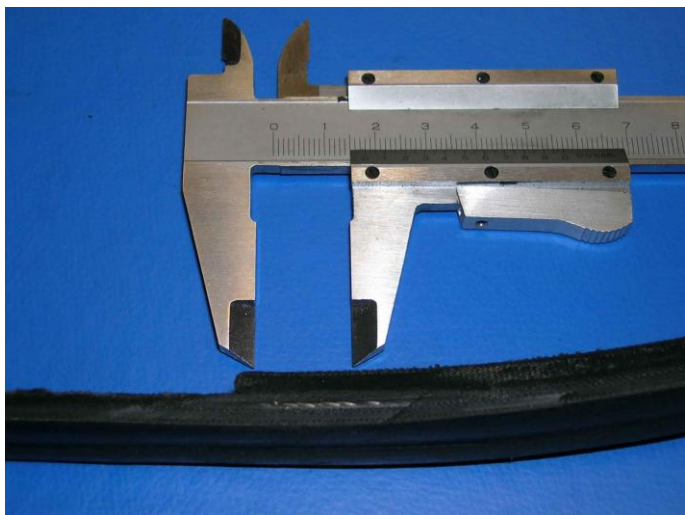
kuttet opp til fire separate V-remmer før de monteres. Denne delingen er kritisk fordi et lite feilskjær lett kan svekke remmene. Videre må sårkantene pusses slik at alle små rifter og skarpe kanter fjernes. Bredden på de tilsendte drivremmene varierte mellom 17,9 mm og 21,8 mm avhengig av hvordan de var delt. Det var vanskelig å se spor etter pussing. Derimot hadde remmene flere tydelige spor etter kniv og flere sår og rifter. Figur 2 viser det smaleste området på en av drivremmene hvor en kniv hadde skåret helt inn i den hvite korden. Bildet viser også at en del av ”bunnen” i drivremmen hadde løsnet i området. Figur 3 viser hvordan drivremmen har fliset seg opp.

Figur 2: Knivskade på en drivrem.

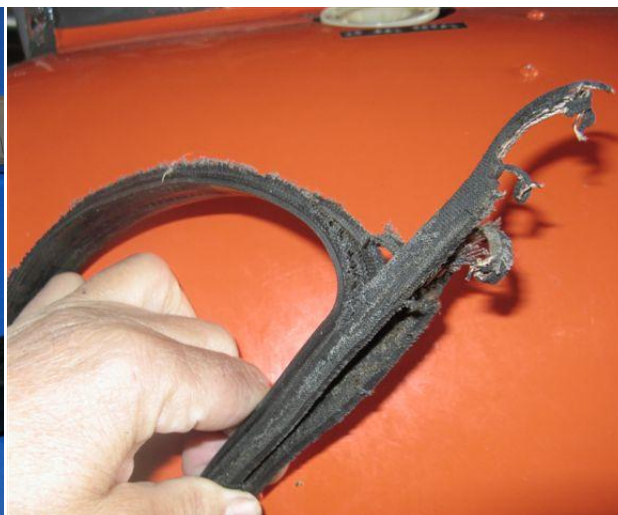
Figur 3: Drivremmen som fliste seg opp.

Havarikommisjonen mener det er sannsynlig at motorsvikten oppsto fordi filler fra drivremmen rev løs de elektriske pluggene til FADEC, slik fartøysjefen har forklart. Løse filler fra drivremmene vil også kunne rive i stykker selve ledningene, hvis de får godt tak. Uavhengig av dette bør sikkerhetskritiske elektriske plugges sikres best mulig slik at de ikke kan dras rett ut.
