SL 2011/28

RAPPORT OM LUFTFARTSULYKKE PÅ KJELLER
FLYPLASS 16. JULI 2010, MED SAAB-SCANIA (EX)
MFI 9, LN-TVI OG PIPER PA-28-151, LN-DAX

Avgitt dato: 28.09.2011
SL Rapport: 2011/28

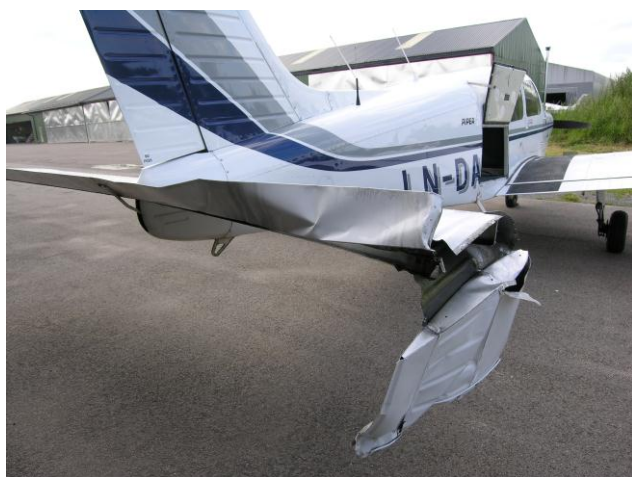
Luftfartøy:	SAAB-Scania (EX) MFI 9	Piper PA-28-151
Radiokallesignal:	LN-TVI	LN-DAX
Dato og tidspunkt:	Fredag 16. juli 2010 ca. kl.1550	
Hendelsessted:	Kjeller flyplass (ENKJ)	
ATS luftrom:	Ikke kontrollert luftrom, klasse G	
Type hendelse:	Luftfartsulykke, kollisjon på bakken	
Type flyging:	Privat	Skole
Værforhold:	METAR Oslo lufthavn Gardermoen ENGM 161340Z 19015KT 150V220 9999 FEW043 SCT051 22/12 Q1016 NOSIG=	
Lysforhold:	Dagslys	
Flygeforhold:	VMC	
Reiseplan:	VFR	VFR
Antall om bord:	1	2
Personskader:	Ingen	Ingen
Skader på luftfartøy:	Hakk i propellblad. Bukling på brannskott ved innfesting av motorbukk, og i aluminiumshuden på flykropp rett bak brannskott.	Bakkroppen ble bøyd til venstre. Haleflate bøyd 90 grader og propellbladkutt i metallet. Buklinger på venstre side av bakkropp.
Andre skader:	Ingen	Ingen
Fartøysjef:	LN-TVI	LN-DAX

Det var to headset med mikrofon om bord i LN-TVI. Begge headset var tilkoblet kontaktene mellom setene. Etter å ha stått stille i 2-3 minutter under run-up av LN-DAX oppdaget fartøysjefen i LN-TVI at hans headset og mikrofon var tilkoblet passasjerets kontakter. Han bøyde seg for å bytte om på pluggene. På hodet hadde han en skyggelue, som ga redusert utsyn oppad. I løpet av noen sekunder, mens han ennå var opptatt med å bytte om på pluggene, opplevde han at det smalt. LN-TVI hadde trillet med motoren på tomgang inn i høyderoret til LN-DAX.

Figur 2: Betydelige skader på LN-DAX.

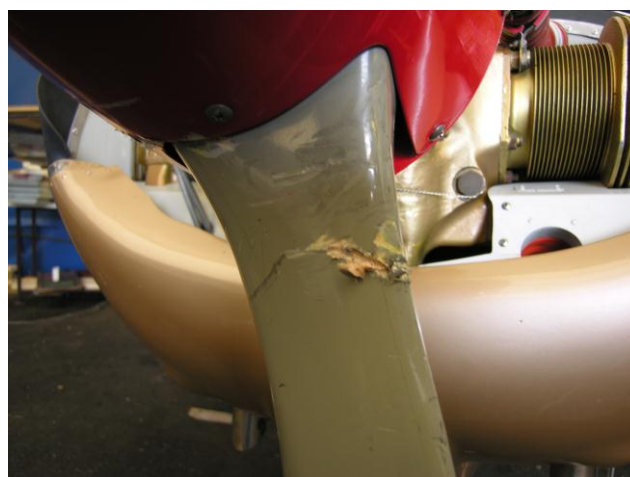
Figur 3: Propellbladskader på LN-TVI.

Havarikommisjonen mener det er sannsynlig at parkeringsbremsen ikke var satt på da LN-TVI sto stille bak og til høyre for LN-DAX, og at fartøysjefen bare holdt inne bremsehåndtaket. Det er videre sannsynlig at han umerkelig slapp trykket på bremsen da han vred kroppen for å koble om pluggene til headset og mikrofon. Flyet kom trolig i bevegelse som følge av dette i kombinasjon med vind og trekkraft fra propellen. Siden fartøysjefen hadde sin oppmerksomhet rettet ned mellom setene, og ikke ut av vinduene, oppdaget han ikke at flyet hadde begynte å trille før det traff halepartiet på LN-DAX.

Havarikommisjonen mener at denne hendelsen viser at det selv på små ukontrollerte flyplasser er god prosedyre å gjennomføre radiosjekk og kringkaste egne intensjoner før luftfartøyet settes i bevegelse. Ved å gjøre dette får en også kontrollert radiostyret før en kommer ut på manøvreringsområdet.
