SL 2011/30

RAPPORT OM LUFTFARTSULYKKE PÅ MOSS LUFTHAVN RYGGE 17. OKTOBER 2008 MED BOEING B737-300, LN-KKN

Avgitt dato: 28.09.2011
SL Rapport: 2011/30

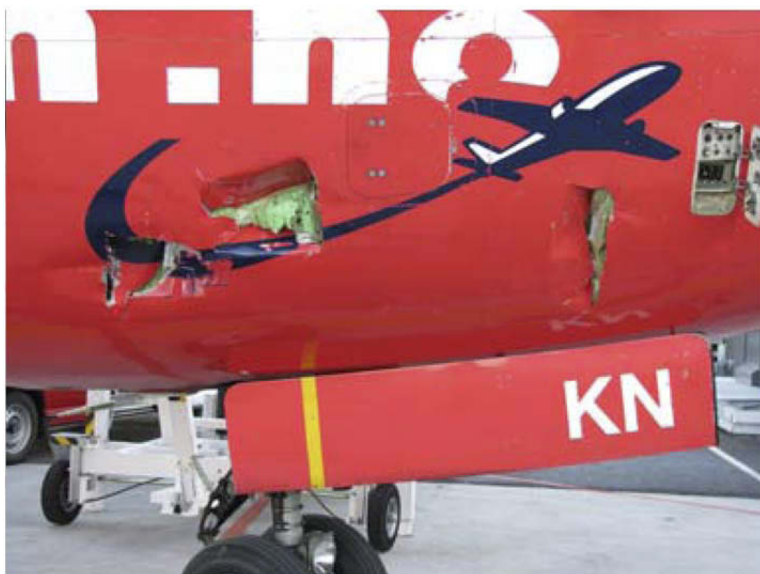
bilen hadde rygget inn i flyets høyre side ovenfor neshjulet (se fig. 1). Skadene kostet ca. 22 millioner kroner å utbedre i tillegg til tap ved at flyet var ute av drift i tre måneder.

Figur 1: Skadene på flyet.

Sjåføren på bilen har forklart at han skulle tømme flyets toalett og at han rygget sakte mot flyet. Bilen hadde automatgir og gikk sakte bakover uten at det var nødvendig å gi gass. Han holdt foten på bremsepedalen for langsomt å nærme seg flyet. Da han skulle bremse helt opp skled foten av bremsepedalen og ned på gasspedalen, og bilen skjøt fart.

Som følge av ulykken gjennomførte både Norwegian og handlingselskapet Norport interne undersøkelser. Det kom blant annet frem at prosedyrer ikke var fulgt og at pedalene på bilen var uheldig plassert. Rapporten fra Norwegian inneholdt flere sikkerhetstiltak som er gjennomført, blant annet innskjerping av kravene til sikkerhetssoner rundt fly. Tilsvarende ville Norport skjerpe opplæringen til de som kjører rundt flyene og vurdere å montere automatisk ryggestopp på sine biler.
