# RAPPORT

SL 2011/32

## RAPPORT OM LUFTFARTSULYKKE, ELVERUM FLYPLASS STARMOEN 6. JULI 2009 MED SLEICHER ASK 21, LN-GNC

Avgitt dato: 05.10.2011  
SL Rapport: 2011/32

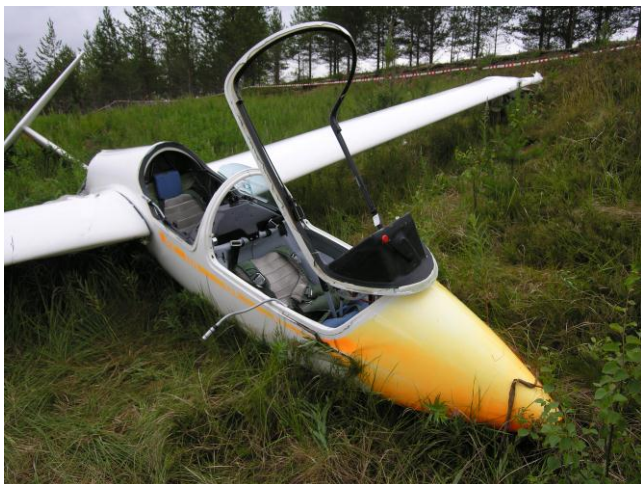
Figur 2: LN-GNC etter ulykken.

Skader på luftfartøy: Betydelig. Kroppen knekt rett bak vingefestningen. Cockpitseksjonen revnet på tre steder, og buken delvis inntrykket. Venstre vinge knekt, store skader i høyre vingerot.

De to lyktes i å unngå å treffe skogen. Flyet kom ned i et tynt bevokst område mellom flyplassområdet og en golfbane nær det sydvestlige hjørnet av flyplassområdet (se figur 1). Etter første sammenstøt spratt det opp, hvoretter det kuttet noen mindre trær før det igjen traff bakken. Flyet kom til ro i horisontal stilling om lag 26 meter fra første treffpunkt (se figur 2).

Havarikommisjonen undersøkte LN-GNC på stedet samme dag som ulykken hadde skjedd. Blant annet ble roroverføringene kontrollert. Det ble ikke funnet tekniske feil eller mangler ved seilflyet ut over de som kunne tilskrives sammenstøtet med bakken.

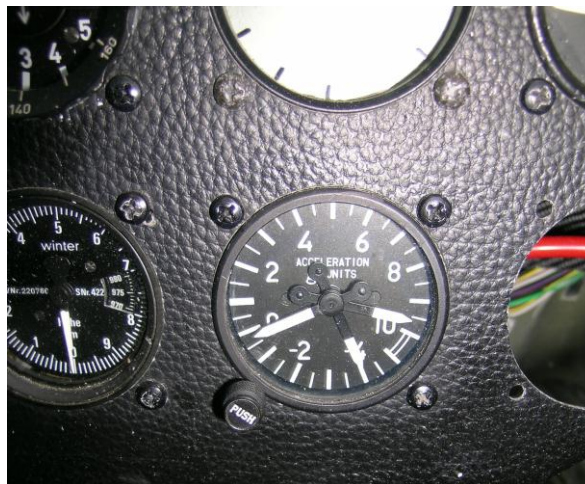
Flyet traff bakken med svært høy gjennomsynkning. Da havarikommisjonen undersøkte flyet etter ulykken viste g-måleren et utslag på i overkant av + 9,5 g (se figur 3).

Figur 3: Flyets g-måler. Pilen lengst til høyre indikerer litt over +9,5 g.

Den vertikale akselerasjonen, som oppsto da LN-GNC traff bakken, hadde en størrelsesorden som lå nær det en moderne seilflykonstruksjon forventes å gi ombordværende beskyttelse mot. SHT er av den formening at det hadde vært større sannsynlighet for å unngå alvorlige personskader om en tilsvarende ulykke hadde skjedd med et seilfly som tilfredsstillte typesertifiseringskravene i EASA CS-22 Amendment 1 eller senere versjoner.
