SL 2011/33

RAPPORT OM ALVORLIG LUFTFARTSHENDELSE SYD FOR KRISTIANSUND 24. JANUAR 2001 MED FOKKER F-27 MK050, LN-RNG

Avgitt dato: 05.10.2011
SL Rapport: 2011/33

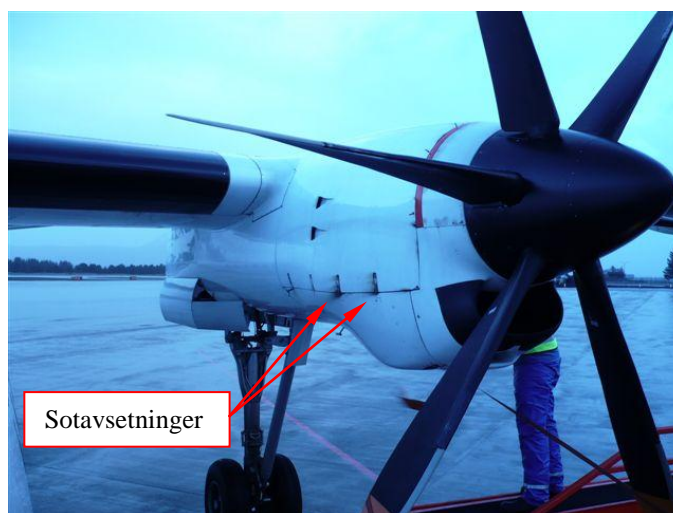
Figur 1: LN-RNG etter nødlandingen på Vigra. Venstre motor har utvendige sotavsetninger.

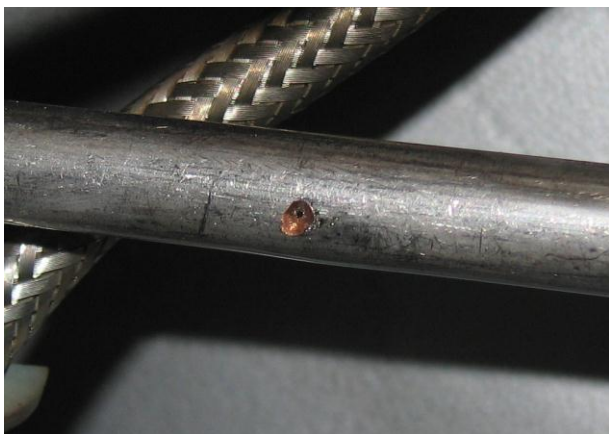
Ved nærmere undersøkelse ble det oppdaget et hull i et drivstoffrør på motorens høyre side (se figur 2). Dette røret inneholdt drivstoff under trykk som sprutet ut av hullet. Videre ble det funnet at isolasjonen på en elektrisk ledningsbunt hadde blitt avskavet slik at koppertråden var avdekket (se figur 3). Ledningsbunten inneholdt ledninger tilhørende motorens avisingsystem. Det avskavede området på ledningsbunten var vendt mot, og overens med, hullet på drivstoffrøret.

“We have examined the fuel tube and wire harness of the incident QECU². The fuel tube was put under a microscope for closer examination. Results: The fuel tube was punctured by sparking, the punctured area has copper deposits that most likely come from the harness. The harness was examined. Damage is found on the black insulation sleeve that indicates that the harness has been in contact with the fuel tube. Two of the electrical wires inside the harness have damaged insulations. One of these is easily visible, the second is difficult to find.”

Figur 2: Drivstoffrøret med hullet hvor drivstoff sprutet ut.

SHT mener at brannen i venstre motorrom på LN-RNG skjedde som følge av at en feilmontert ledningsbunt over tid hadde gnisset mot et drivstoffrør slik at isolasjonen ble skavet av og det oppsto en kortslutning i ledningen. Deretter oppsto trolig et gnistoverslag som smeltet hull i drivstoffrøret, og som også kan ha antent drivstoffet som lekket ut. Det kan imidlertid ikke utelukkes at selve antennelsen kan ha skjedd et annet sted i motorrommet.

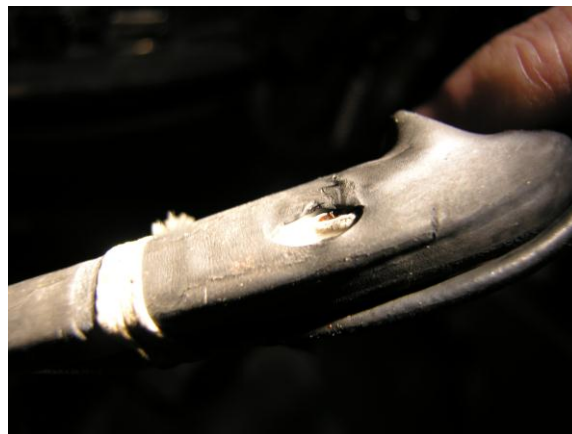
Figur 3: Den elektriske ledningsbunten med avskavet isolasjon.

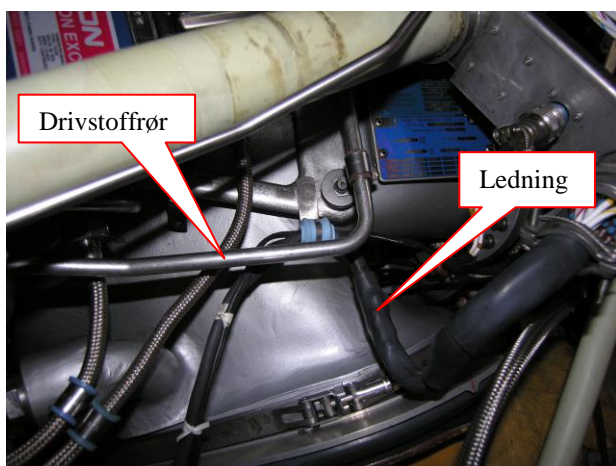
På LN-RNG var det aktuelle ledningsopplegget forskjellig på høyre og venstre motor. Mens ledningsbunten på høyre motor var festet med en klemme på innsiden av drivstoffrøret slik at rør og ledning ikke kunne komme i berøring med hverandre (se figur 4), satt ledningen på venstre motor løst på utsiden av drivstoffrøret og kunne gnisse mot dette når motoren var i gang (se figur 5).

Figur 4: Høyre motor: Riktig montering med ledning festet med klemme på innsiden av drivstoff-Stoffrøret.

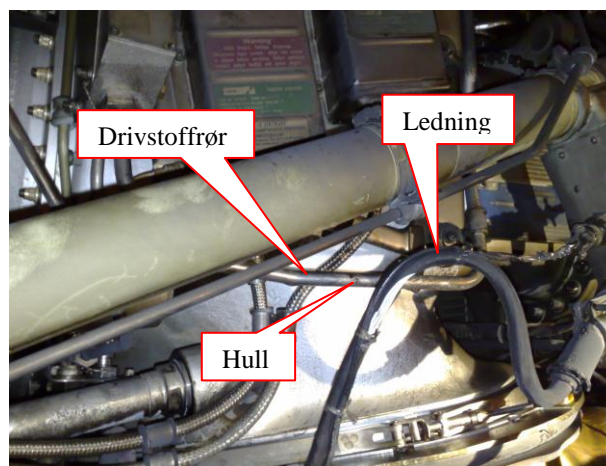
Figur 5: Venstre motor: Ledning løs på ut-siden av drivstoffrøret.

For å kunne installere motoren på LN-RNG ble det besluttet å benytte en "Inlet Bypass-duct" fra en annen motorinstallasjon. Det viste seg imidlertid at ledningsbunten på denne enheten var for kort til å bli festet med klemme på baksiden av drivstoffrøret slik luftfartøyets vedlikeholdshåndbok foreskrev. STS linjestasjon i Bergen hadde ikke godkjenning for å tilvirke deler til Quick Engine Change Unit og kunne derfor ikke lage en ny ledningsbunt. Den eksisterende ledningen ble derfor montert slik som avbildet på figur 5.
