SL 2011/34

RAPPORT OM LUFTFARTSULYKKE PÅ HAMAR FLYPLASS STAFSBERG 13. FEBRUAR 2010 MED CESSNA 182A, LN-TSB

Avgitt dato: 05.10.2011
SL Rapport: 2011/34

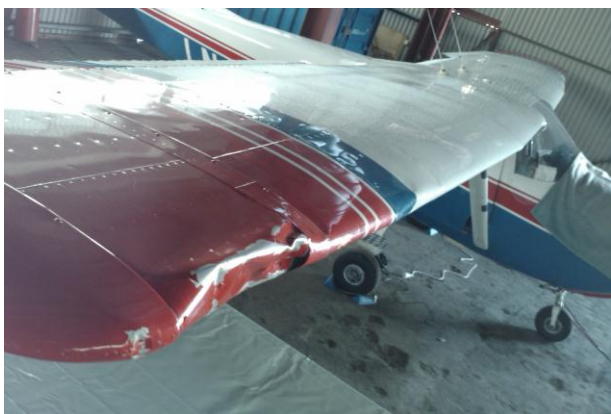
Moderate skader. Bulker i forkanten på ytre del av høyre vinge.
Bulker i forkanten på høyre horisontale haleflate.

Under glideflukten mot rullebanen kom flyet etter hvert for lavt. Fartøysjefen klarte først å løfte vingene klar av toppen på et tre, men tretoppen traff i stedet haleflaten på høyre side. Deretter så han en liten treklynge som han forsto ville treffe høyre vinge. Han bedømte situasjonen slik at det ikke var mulig å manøvrere utenom disse trærne dersom han skulle greie å nå frem til rullebanen. Han skriver at på dette tidspunktet var hans fokus “å fly flyet sikrest mulig til en trygg landing på rullebanen”. Høyre vinge traff derfor et par relativt høye, men tynne tretopper, før flyet kom inn over flyplassen.

Figur 1: Høyre vinge (LN-TSB er modifisert og har forlengede vinger).

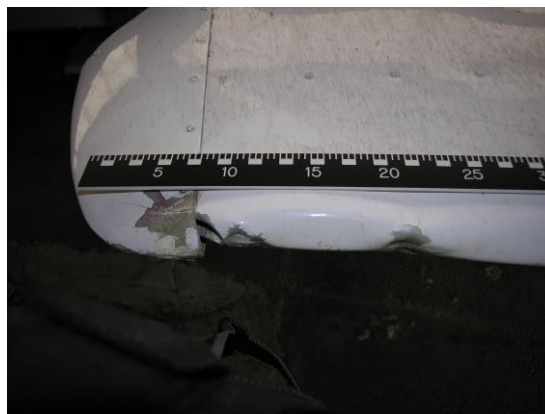
Figur 2: Forkant på høyre side av den horisontale haleflaten.

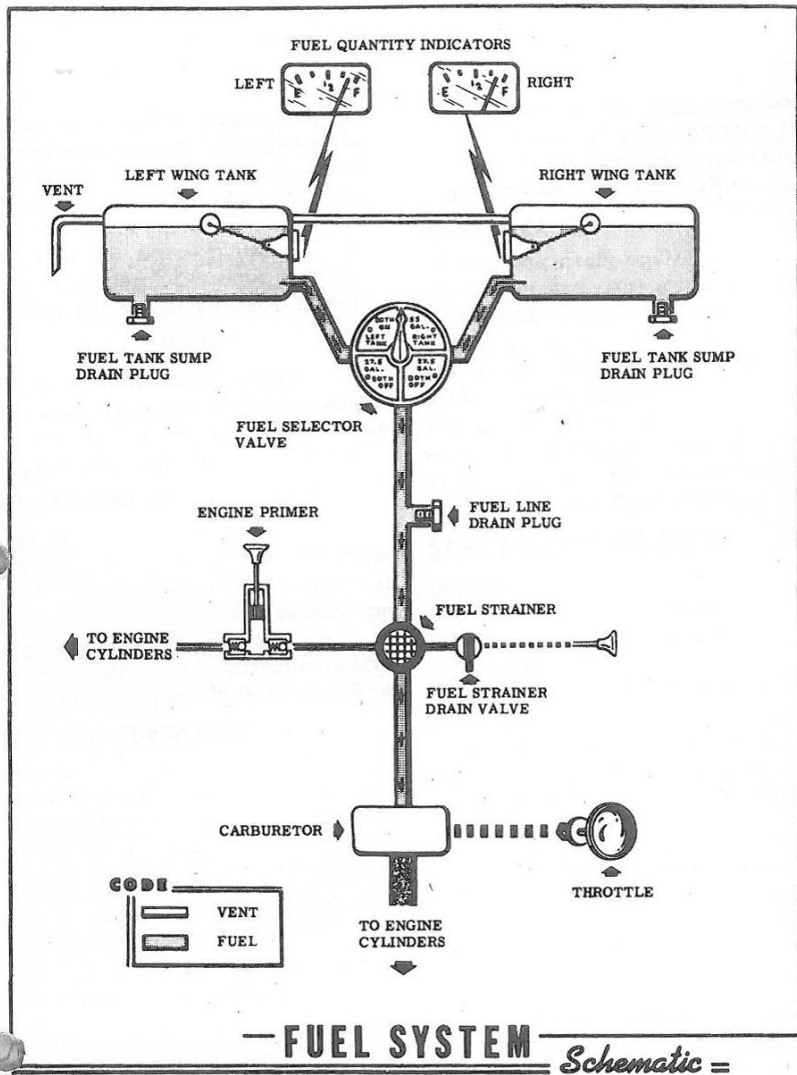
Drivstoffsystemet på LN-TSB består av en gummitank (bladder-type fuel cell) i hver vinge. Fra disse går drivstoffet ut gjennom et rør via bakre del av vingeroten og ned til velgekranen. Der samles rørene, og drivstoffet føres videre derfra gjennom ett rør frem til forgasseren (se figur 3). Det er kun tyngdekraften som får drivstoffet til å renne frem til forgasseren som følge av at det er en fallhøyde mellom tanker og forgasser. Drivstoffvelgekranen har fire posisjoner: *BOTH OFF*, *LEFT TANK*, *BOTH ON* og *RIGHT TANK*. Fartøysjefen har opplyst at alle turene ble fløyet med velgekranen i posisjon *BOTH ON*. Det innbar at motoren fikk drivstoff fra begge vingetanker samtidig.

Figur 3: Flygehåndbokens prinsippsskisse av drivstoffsystemet på Cessna 182A.

Havarikommisjonen finner det likevel mest sannsynlig at motoren stoppet som følge av at den ikke fikk tilført drivstoff. I og med at marginen på venstre tank var så liten, og høyre tank var tom, skulle det trolig bare litt ukoordinert flyging til før nok drivstoff hadde flyttet seg ut mot vingetippen til at tankutløpet kunne bli tørrlagt. Dette kunne, eventuelt i kombinasjon med en bratt nedstigning og med bruk av flaps, ha ført til at flyet kom utenfor begrensningene som er lagt til grunn for betegnelsen “All Flight Conditions” i flygehåndboken. SHT tror at det kan ha vært dette som har skjedd med LN-TSB.

Havarikommisjonen mener at det kan være grunn til å spørre seg om ikke flygehåndboken burde hatt en advarsel om at mengden “Usable Fuel All Flight Conditions” betinger at det flys koordinert, dersom en av tankene er tom.

Etter havarikommisjonens syn var det fornuftig av flyets eiere i sin SOP å minne spesielt om forskriftskravene til drivstoffreserve og å legge til hvor mange liters forbruk 45 minutters reserve innebærer. Dersom de hadde ønsket å være enda tydeligere, kunne det i tillegg ha vært nevnt at dette betyr at drivstoffnivået ikke skal under 40 liter i hver tank dersom “Usable Fuel All Flight Conditions” legges til grunn.
