SL 2011/35

## RAPPORT OM LUFTFARTSULYKKE PÅ RAKKESTAD FLYPLASS 16. MARS 2010 MED PIPER PA-28-140 CHEROKEE, LN-HOR

Avgitt dato: 05.10.2011  
SL Rapport: 2011/35

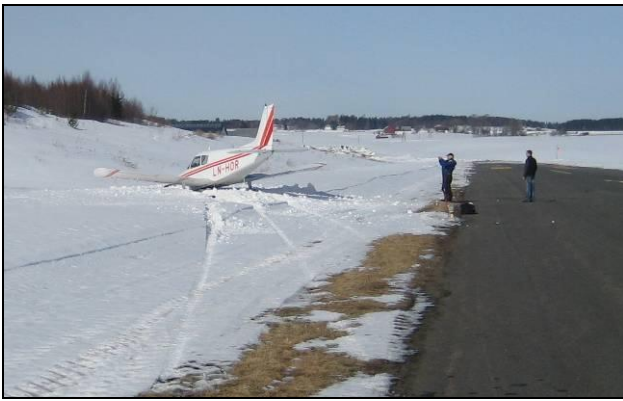
Påfølgende innflyging ble bivånet av skolesjefen. Både skolesjefen og fartøysjefen har forklart at innflygingen var normal. Det var fortsatt vindstille og landingen skjedde ved ordinært settingspunkt på rullebanen. Fartøysjefen har forklart at landingen ble hard og at flyet spratt opp igjen. På neste setting begynte flyet å skjene ut til venstre med en vinkel på ca. 15-20 grader. Fartøysjefen bestemte seg for å avbryte landingen ved å gi på full motorkraft og ta opp flaps. Han skjønte imidlertid raskt at han hadde tapt retningskontroll på flyet og at flyet var i ferd med å kjøre av rullebanen. Fartøysjefen trakk derfor på ny av motorkraften. Flyet kjørte deretter ut av rullebanen ca. 350 meter etter terskelen og havnet ca. 8 meter ut i snøen utenfor asfaltkanten (se figur 1). Da flyet var kommet til ro ca. 400 meter fra terskelen, slo han av strøm og stengte drivstoff før han forlot flyet uten fysiske skader. Flere øyenvitner kom samtidig løpende til for å hjelpe.

Figur 1: Havaristedet (foto: Norrønafly-Rakkestad).

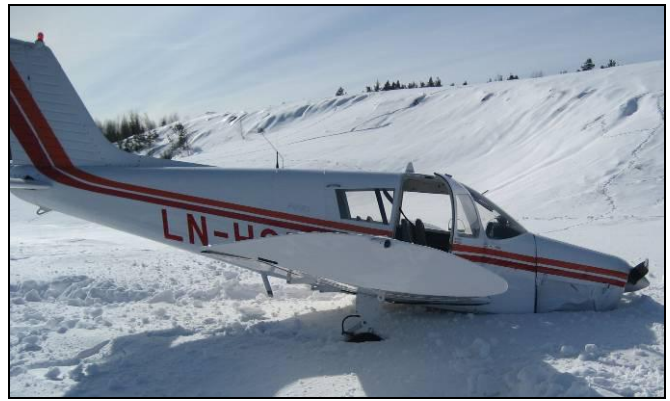
Snøen utenfor rullebanen medførte at flyets neselegg ble revet av, og flyets nese sank følgelig ned i snøen (se figur 2). Det oppstod betydelige skader på nedre motorcowling og propell, samt en liten strukturskade på høyre vinge.

Figur 2: Skader på flyet (foto: Norrønafly-Rakkestad).
