SL 2011/36

RAPPORT OM LUFTFARTSULYKKE PÅ RØRVIK LUFTHAVN RYUM 16. MARS 2011 MED CIRRUS SR22, LN-RVK

Avgitt dato: 31.10.2011
SL Rapport: 2011/36

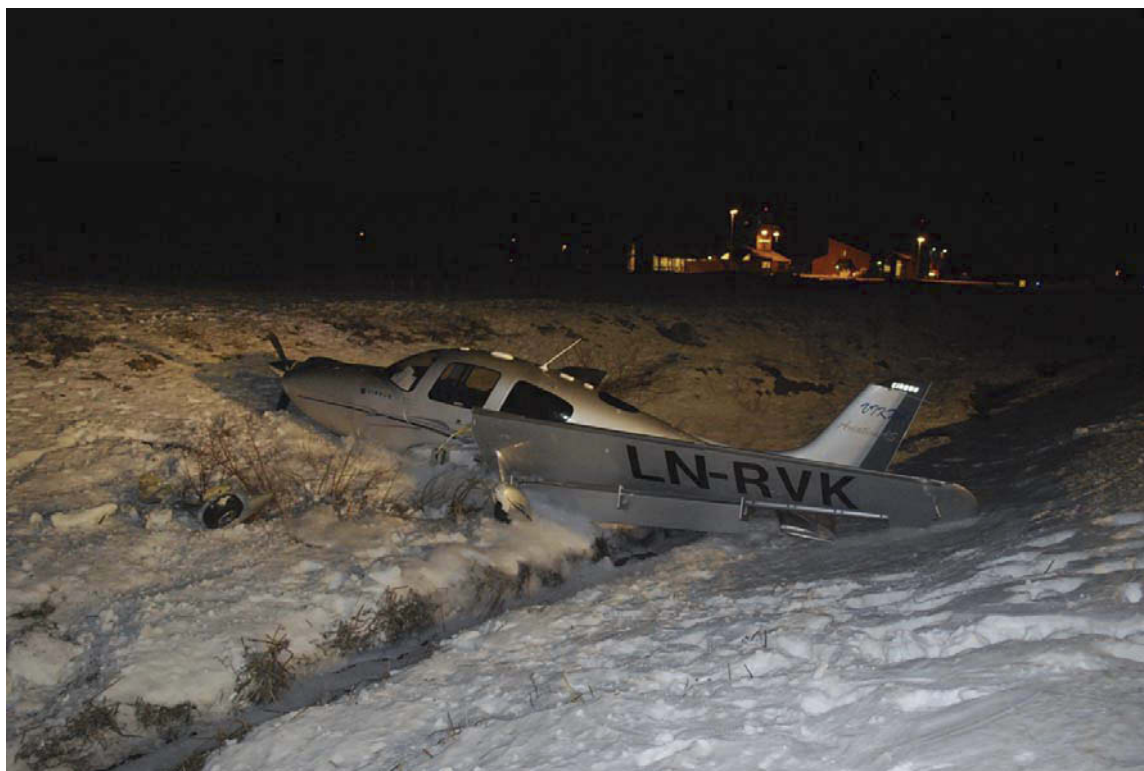
LN-RVK havarerte i en åpen overvannskanal som gikk langs rullebanen i sørvest. I følge havarikommisjonens opplysninger var avstanden fra rullebanens senterlinje til kanalen 37 m. Avstand fra senterlinje til dypeste punkt i kanalen var 43 m, og dybden på grøften var 1,7 m. Kanten langs grøften lengst vekk fra rullebanen lå noe høyere enn omkringliggende terreng, se figur 1.

Figur 1: LN-RVK fotografert på havaristedet kort tid etter ulykken. (Foto:Politiet)

Skadene som ble påført flyet kan i all hovedsak knyttes til at flyet traff overvannskanalen. Havarikommisjonen mener de materielle skadene ville blitt minimale dersom flyet hadde hatt tilstrekkelig antall meter framfor seg med planert underlag.

Havarikommisjonen mener en marginal flytting av kanalen som opprinnelig planlagt i liten grad ville ha redusert konsekvensene ved utforkjøring, og berømmer Avinor for å ha endret planene. Den valgte løsningen med å legge kanalen i rør lenger unna, er i tråd med intensjonen i BSL E 3-2, §3-4 (4), som omhandler risikoreduksjon ved utforkjøringer også der luftfartøy kommer til ro lengre ut enn sikkerhetsområdets bredde:

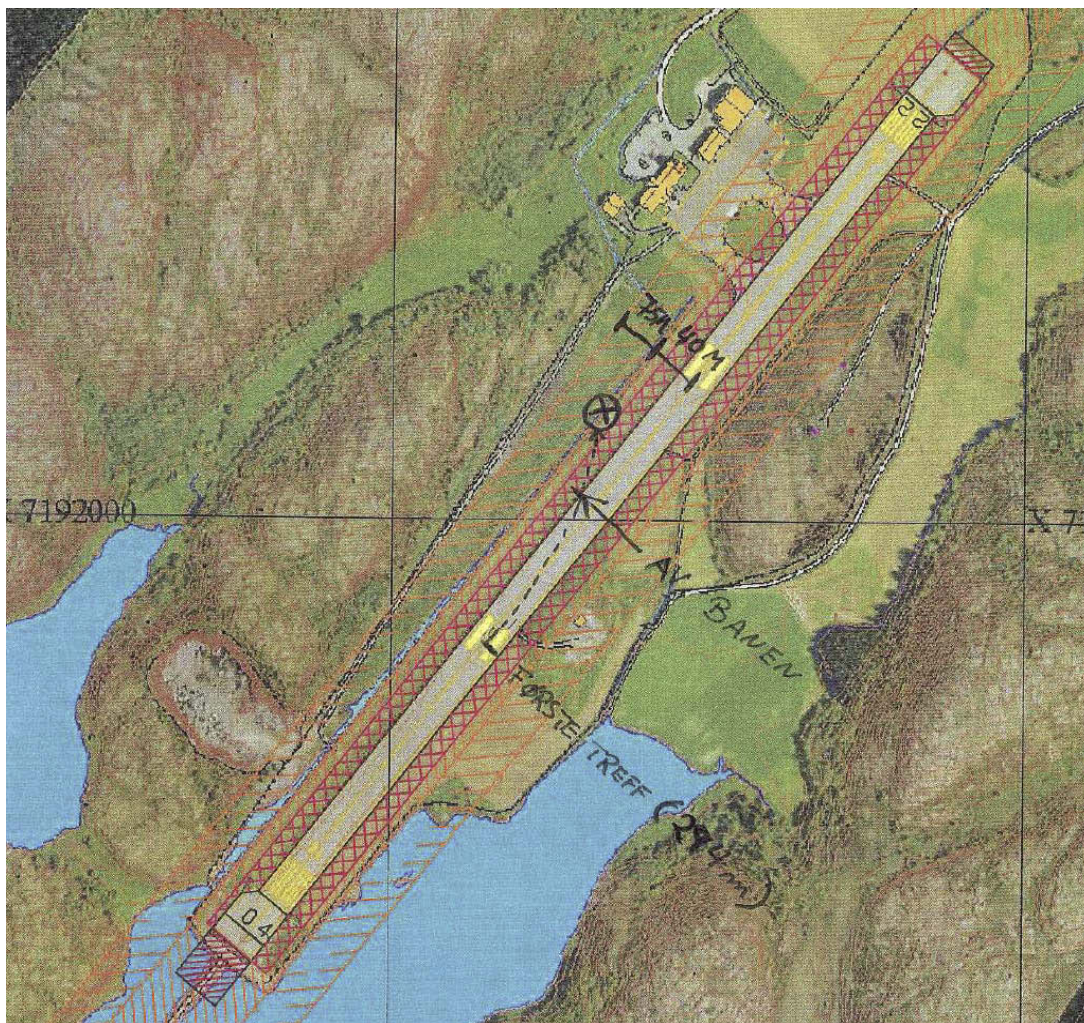
Figur 2: Rørvik lufthavn, Ryum. Avmerking med svart penn er basert på registrerte spor på bakken, som indikerer hvor på rullebanen LN-RVK satte seg, og hvordan utforkjøringen forløp. "X" markerer hvor flyet falt til ro i overvannskanalen. (Skisse: Avinor)

Med en baneretning på 40 grader og vindretning på 130 grader, var vinden 90 grader inn fra høyre under landingen med LN-RVK. Med sidevind vil et fly ha tendens til å "værhane", dvs. i dette tilfelle til høyre. Det forhold at flyet skar ut til venstre tilsier at fartøysjefen sannsynligvis overkorrigerte sideror eller reduserte høyre balanseror.
