SL 2011/37

RAPPORT OM LUFTFARTSULYKKE PÅ SKIEN LUFTHAVN GEITERYGGEN 20. AUGUST 2011 MED DH 82A TIGER MOTH LN-MAX

Avgitt dato: 31.10.2011
SL RAP: 2011/37

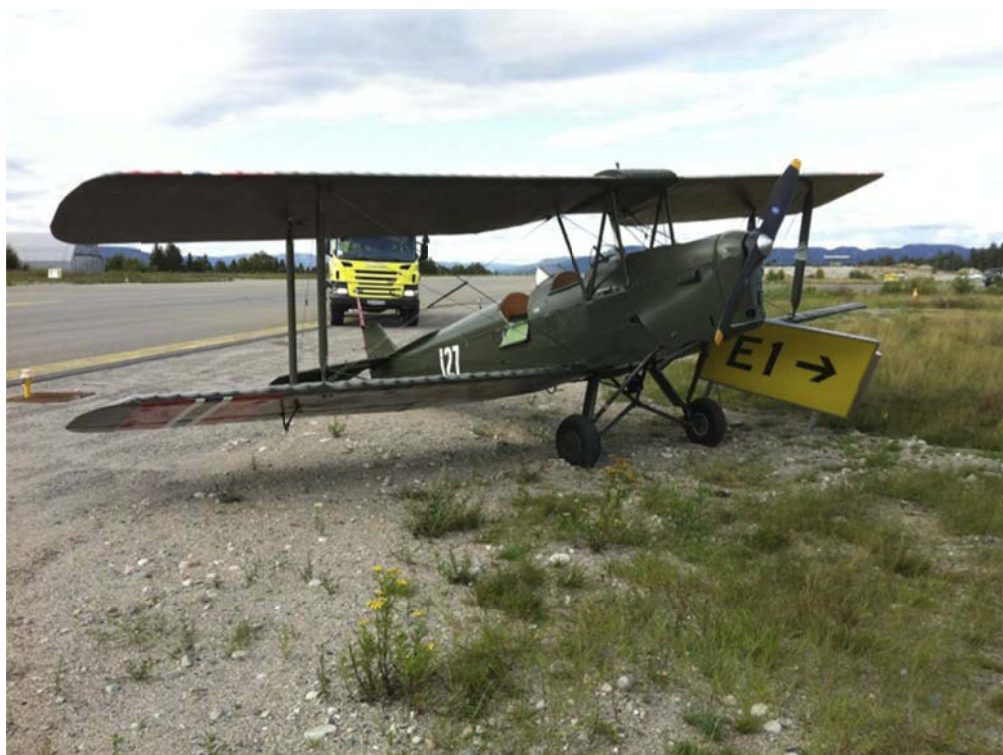
fortsatte deretter å takse i avgangsretningen, på grusen på utsiden av rullebanen, og med intensjon om å takse opp på rullebanen igjen etter at rullebanekantlyset var passert. Da flyet hadde takset noen meter utenfor rullebanen registrerte han at flyets venstre vinge stoppet i skiltet som anviste vei til taksebane E1 på østsiden av lufthavnen. Venstre vingebjelke ble knekt i sammenstøtet. Fartøysjefen varslet tårnet om ulykken, stoppet motoren og forlot flyet. Lufthavnens brann og redningstjeneste ankom havaristedet ett minutt etter.

Fartøysjefens egen vurdering etter ulykken var at han ikke hadde sett skiltet som flyets venstre vinge traff. Utsyn framover fra baksetet i en Tiger Moth er svært begrenset under taksing. Han vurderte videre at han burde ha valgt å gå ut av flyet for å rette det opp manuelt framfor å fortsette å takse sørover på grusen langs rullebanen.

Figur 1: LN-MAX fotografert etter sammenstøtet.
