SL 2011/38

RAPPORT OM ALVORLIG LUFTFARTSHENDELSE PÅ KJELLER FLYPLASS 8. JANUAR 2010 MED APEX AIRCRAFT CAP 10C, LN-KAP

Avgitt dato: 18.11.2011
SL Rapport: 2011/38

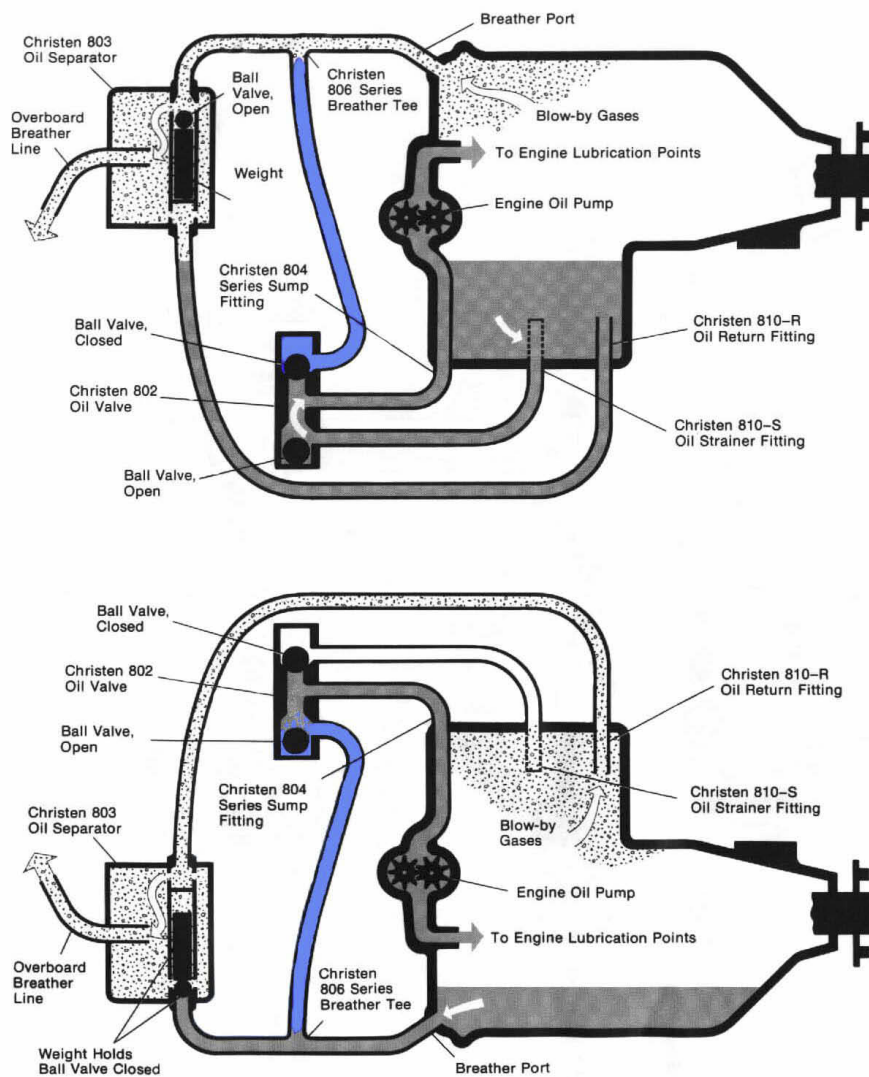
Figur 1: Skjematisk fremstilling av "Christen 801 inverted oil system". Blå farge indikerer is og vann. Flyet er opp ned på den nederste figuren.

Det var svært kaldt og flyet sto i kald hangar hele helgen etter hendelsen. Da havarikommisjonen undersøkte motorinstallasjonen påfølgende mandag, ble det konstatert at slangen merket blå på figur 1 var helt blokkert av is. Det ble også konstatert at stålkulene i oljeventilen "Christen 802" ikke beveget seg da den ble ristet. Slangen og ventilen ble derfor tatt inn i et varmt verksted. Etter hvert kom det betydelige mengder vann og is ut av slangen, noe som tydet på at slangen hadde vært helt full av vann. Tilsvarende kom det vann og is ut av oljeventilen og stålkulene lot seg etter hvert bevege.

Forbrenningsgasser vil alltid inneholde vanndamp og dette vil i kaldt vær kondensere i slangen på vei mot oljeutskilleren. Siden slangen merket blå på figur 1 er koblet til via en t-kobling som peker nedover, vil noe av dette vannet kunne renne ned i slangen. Så lenge flyet ikke utsettes for negativ g-belastning, vil stålkulen i oljeventilen "Christen 802" forbli stengt og slangen fylles opp. I det kalde været frøs dette til is. Havarikommisjonen mener at dette skjedde under de to flygingene forut for hendelsen, og at den marginale negative g-belastningen (-0,06) ikke var nok til eventuelt å tømme slangen. Også den lange varmkjøringen og flygingen fram til "four-point rollen" var med på å fylle vann i slangen. Da flyet så lå på ryggen, stengte den nedre stålkulen i oljeventilen (øvre når flyet flyr opp-ned) som normalt fordi den delen av oljeventilen ble holdt varm av motoroljen. Det er mulig at også den andre stålkulen i oljeventilen flyttet seg som forutsatt, men siden slangen var blokkert av is kunne ikke trykkoljepumpen suge olje. Dette skapte et undertrykk i oljeventilen som hindret den nedre stålkulen å falle på plass også etter at "four-point rollen" var avsluttet. Det er derfor en teoretisk mulighet for at situasjonen kunne ha normalisert seg igjen hvis motoren hadde blitt stoppet i luften, og så startet igjen etter at stålkulen hadde falt ned. Etter at oljetilførselen til trykkoljepumpen ble blokkert var det bare et tidsspørsmål før lagrene i motoren ble ødelagt og motoren stoppet helt. Havarikommisjonen ser at problemet med fylling av vann i "blå" slange vil kunne forsvinne hvis t-koblingen snus slik at den peker oppover. Kondensert vann vil da fortsette videre mot oljeutskilleren og ventileres over bord.

Nedre Romerike flyklubb har etter hendelsen endret rutinene vedrørende vinteroperasjoner for å forhindre gjentakelse av ising i systemet på LN-KAP. Når flyet står parkert i hangar og temperaturen er lavere enn -10 °C , skal det i tillegg til motorvarmer benyttes oppvarming av motorrom. En temperaturmåler lokalisert i motorrommet ved det inverterte oljesystemet, skal benyttes for å bekrefte at temperaturen er over null grader. Under disse forutsetningene tillates det at LN-KAP kan opereres ned til -15 °C utetemperatur ved bakkenivå.

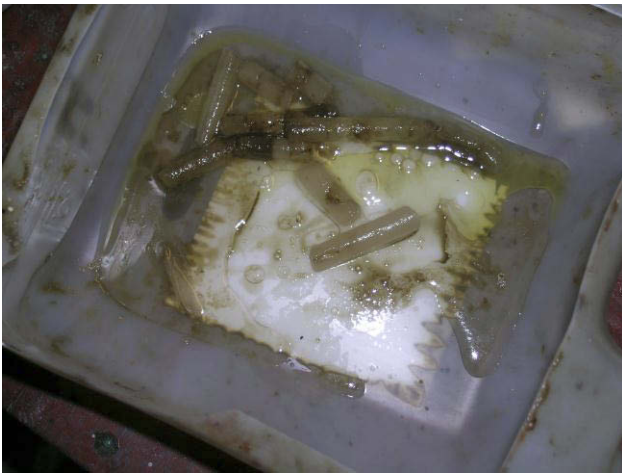
Figur 2: Is og vann drenert fra "blå" slange.

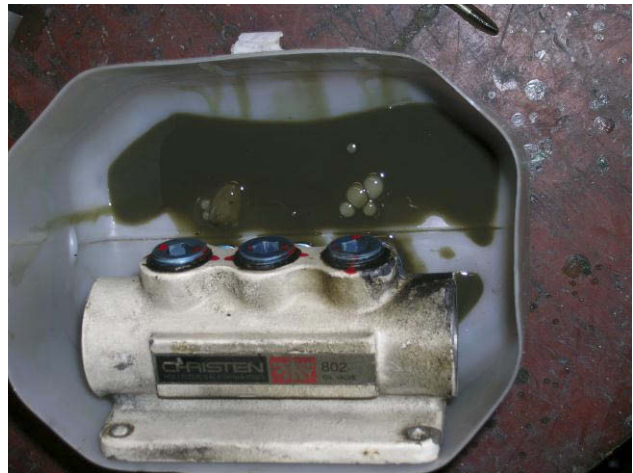
Figur 3: Is, vann og olje drenert fra oljeventil.
