SL 2011/41

RAPPORT OM ALVORLIG LUFTFARTSHENDELSE PÅ BODØ LUFTHAVN 31. MAI 2008 MED CESSNA 182 LN-MTW

Avgitt dato: 06.12.2011
SL Rapport: 2011/41

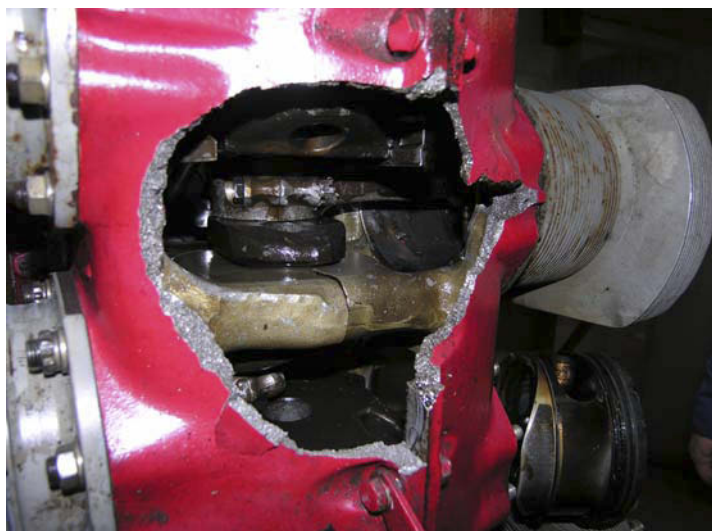
- Det var hull i veivhusets overside ved sylinder nummer 2. Dette er den bakerste sylindren på motorens venstre side (se Figur 2).
- Stempelet til sylinder nummer 2 var fullstendig ødelagt og stort sett bare mindre biter var igjen. Det meste ble funnet i motorens bunnpanne sammen med rester av stempelringene og biter fra hullet i veivhuset (se Figur 3). Stempelet var malt i stykker på en slik måte at det ikke var mulig for SHT å finne ut om utmatningsprekker eller andre strukturelle svekkelser eventuelt kan ha eksistert på forhånd. Veivarmen til stempelet var intakt, men bøyd. Det samme var begge ventilstøtstengene. Vippearmene og ventilene var intakte, og likeså stempelpinnen bortsett fra at aluminiumsendene var bøyd og slitte. Det var noen riper i sylinderveggene, mens toppen hadde skader som trolig stammer fra at metalldeleer har blitt banket mot innsiden.

Figur 2: Oversiden av motorveivhuset og sylinder nummer 2.

Basert på de funn som er gjort, mener SHT at stempelet i sylinder nummer 2 disintegreerte under utklatring slik at motoren mistet drivkraft. Det har ikke lyktes havarikommisjonen å fastslå hvorfor stemplet sviktet, eller om dette kan knyttes til motorens driftsforhold, vedlikeholdshistorie eller gangtidsforlengelsene. SHT har derfor ikke funnet det formålstjenlig å behandle temaet videre i denne rapporten.

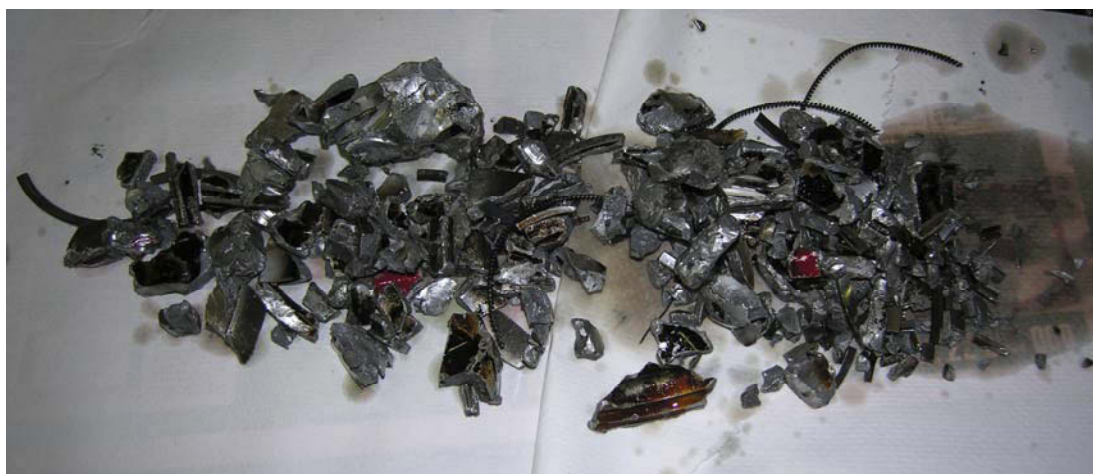
Figur 3: Biter av stampelet og stempelringene fra sylinder nummer 2 funnet i motorens bunnpanne.
