SL 2011/42

## RAPPORT OM LUFTFARTSULYKKE NÆR ELVERUM 31. MAI 2009, KOLLISJON MELLOM SEILFLYENE LN-GLE OG SE-UNR

Avgitt dato: 15.12.2011  
SL Rapport: 2011/42

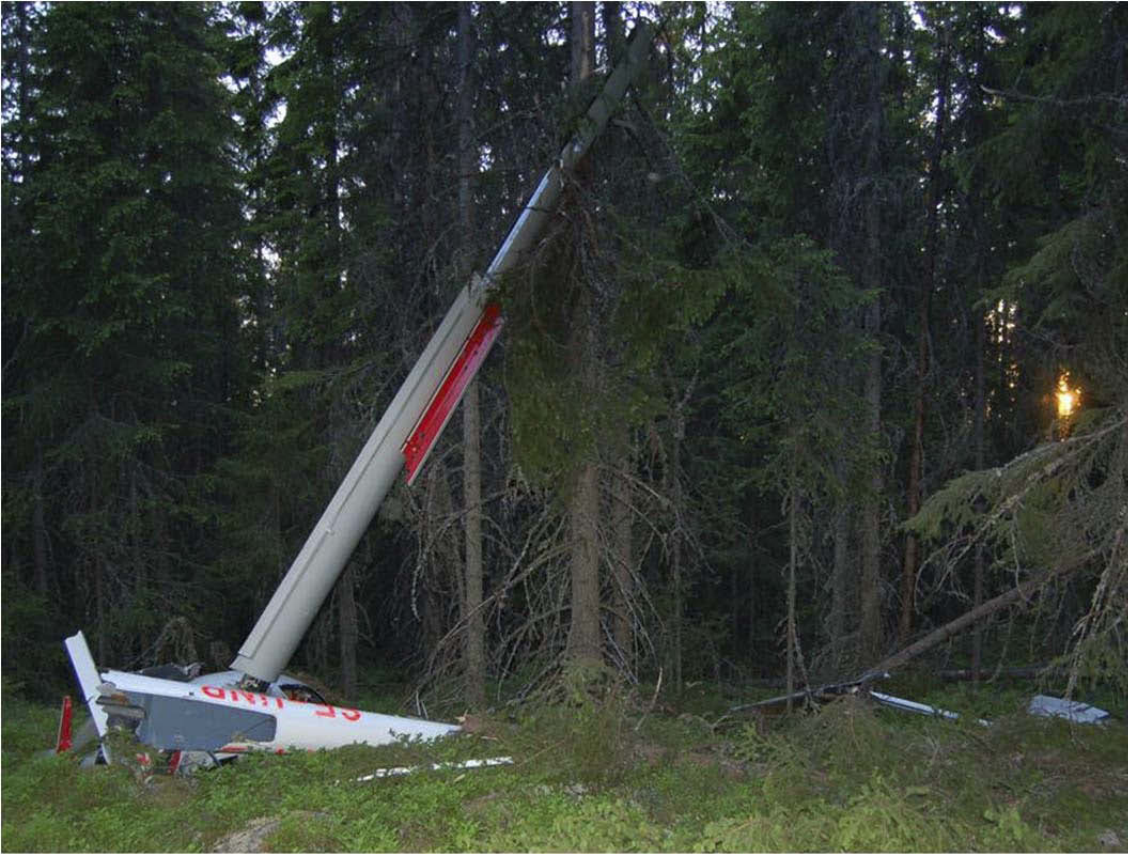
SE-UNR ble funnet med knekt skrog, alle hoveddeler på samme sted og uten spor etter brann. Spor på trærne rundt tydet på at flyet kom bratt ned. Kroppen var brukket bak cockpit ved motorrommet, se figur 3. Rammen til canopy satt på plass, men alt pleksiglass var borte. Høyre vinge var slått av og hadde brukket etter nedslaget på bakken. Venstre vingetipp ble funnet ca. 160 m nordøst for resten av flyet. På høyre vinge var det blå fargeavsetninger på framkanten foran spoileren og på undersiden i et 10 x 30 cm stort område like langt ute på vingen.

*Figur 3: Vraket av SE-UNR.*

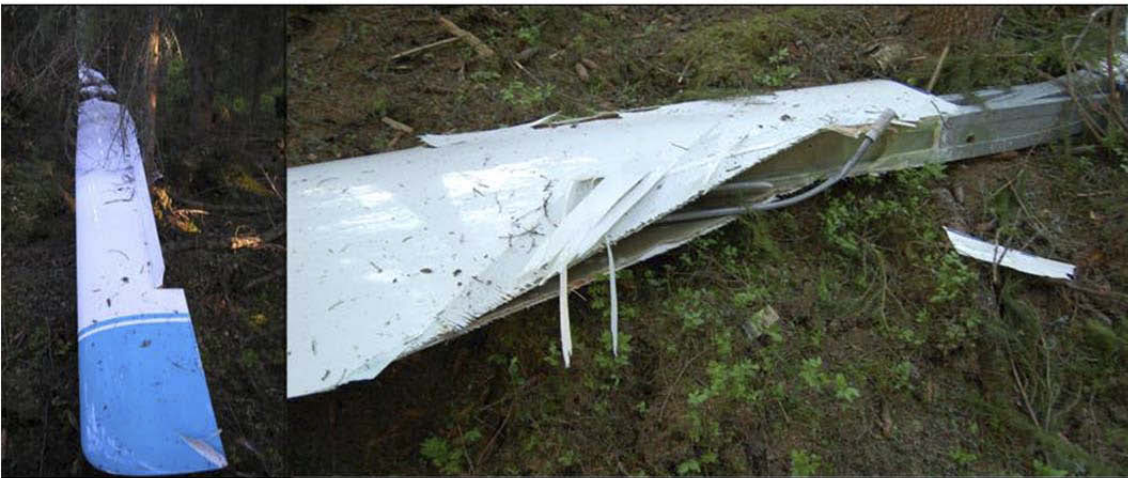
LN-GLE var i to hoveddeler. Kroppen var knekt bak cockpit og i overgangen til halen. Vingen hang sammen, men var revet ut av vingeboksen bak cockpit. Hele vingen lå ca. 125 m øst for flykroppen. Venstre vinge hadde et hakk som startet i bakkant 145 cm fra vingeroten og gikk skrått framover og mot vingeroten til vingebjelken, se figur 4. Rammen til canopy lå ved siden av cockpit. Praktisk talt alt pleksiglasset var borte. Hastighetsmåleren indikerte 220 km/t.

*Figur 4: Vingen til LN-GLE.*

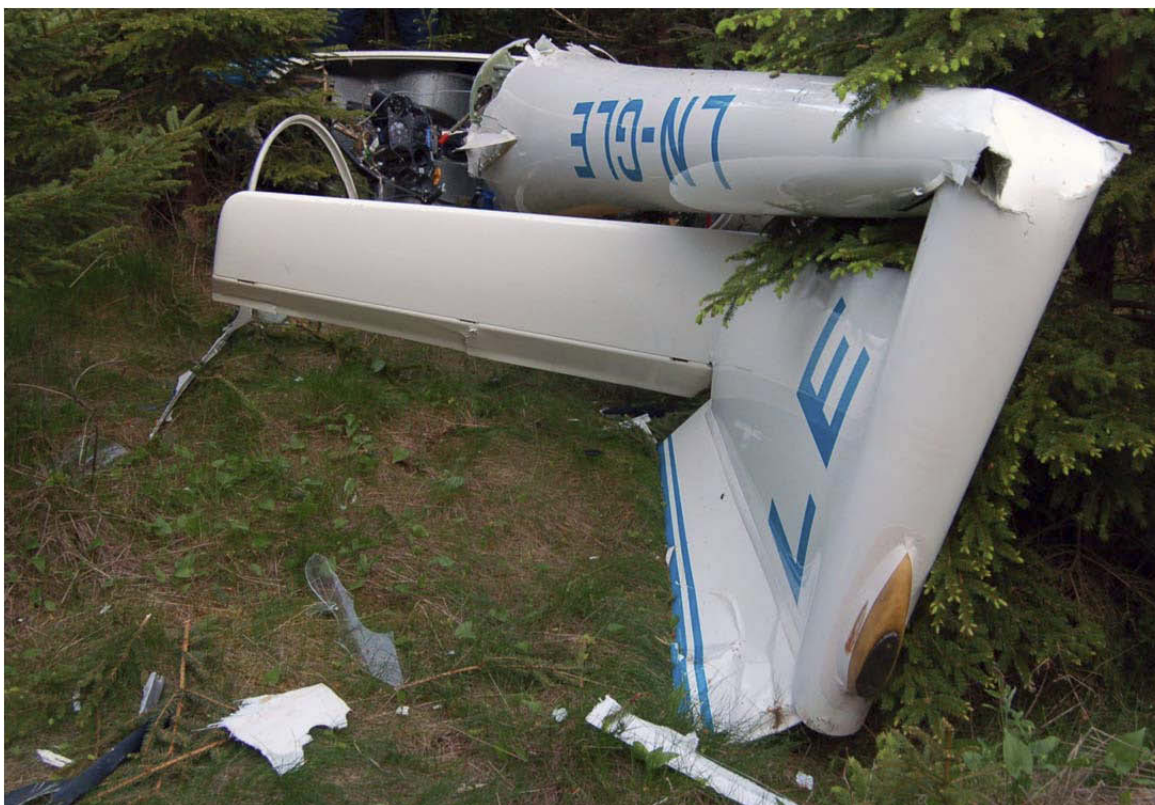
Figur 5: Skrogdelen av vraket til LN-GLE.

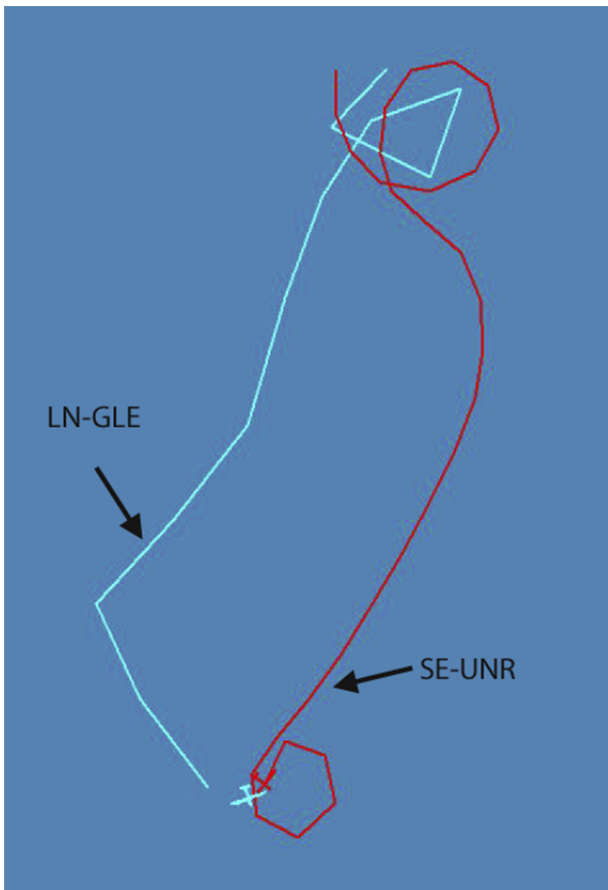
Figur 6: Flygingenes trekk de siste 2 minuttene fra loggfilene. Kollisjonen skjedde nederst på figuren. (Illustrasjon fra SeeYou)

En visualisering av loggfilene fra flygingene viser at de to involverte flyene ble manøvrert forskjellig. SE-UNR gjorde hurtige og krappe manøvre, mens LN-GLE fløy saktere og hadde slakere svinger. Slik forskjell i manøvrering og stil er etter det SHT kjenner til ikke uvanlig. Ulikt erfaringsnivå kan være en faktor, men også forhold som ulike egenskaper ved flytypene og flygernes innstilling og holdninger kan være av betydning. I konkurranser som avholdes slik at alle klasser flyr samtidig, vil sammenblanding av flytyper og stiler medføre økt risiko for sammenstøt.

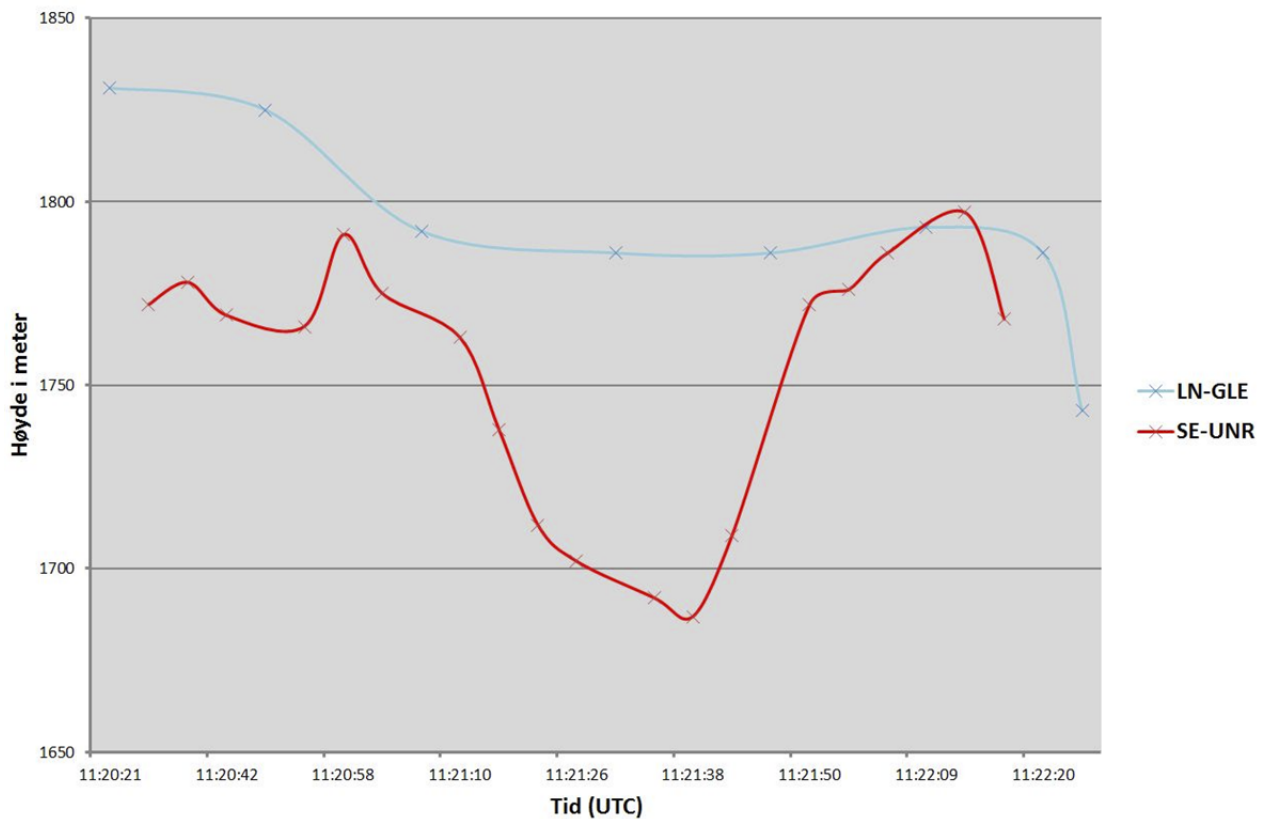
Figur 7: Høydedata for de siste 2 minuttene fra loggfilene.
