RAPPORT

SL 2012/01

RAPPORT OM LUFTFARTSULYKKE I SIRDAL, VEST-AGDER 28. MAI 2010 MED CIRRUS SR20, LN-BCD

RAPPORT OM LUFTFARTSULYKKE

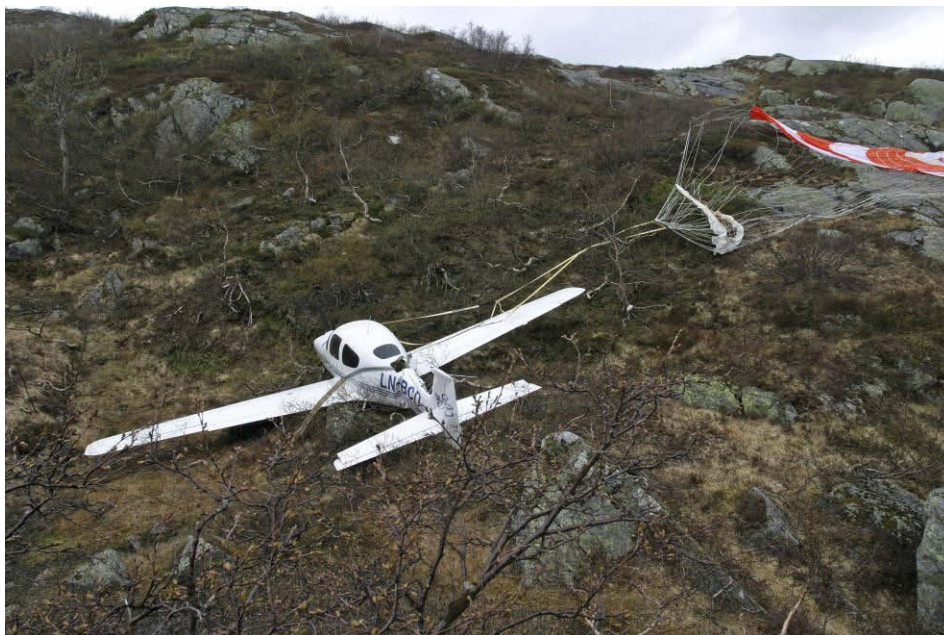
Figur 2: LN-BCD på havaristedet dagen etter ulykken. (Foto: Politiet)

- 1.12.2.1 Da havarikommisjonen undersøkte vraket dagen etter havariet, kunne det konstateres at flykroppen (halebommen) hadde brukket bak redningsskjermen. Nesehjulsleggen var knekt, propellen hadde vært i berøring med underlaget og dekselet over venstre hovedhjul var ødelagt. Nedre motordeksel, venstre flaps og undersiden av venstre vinge var skadet. Det var hull i venstre drivstofftank.
- 1.12.2.2 Det var ingenting som tydet på at ulykken var forårsaket av uregelmessigheter, feil eller mangler ved luftfartøyet, og havarikommisjonen har ikke foretatt nærmere undersøkelser av vraket.

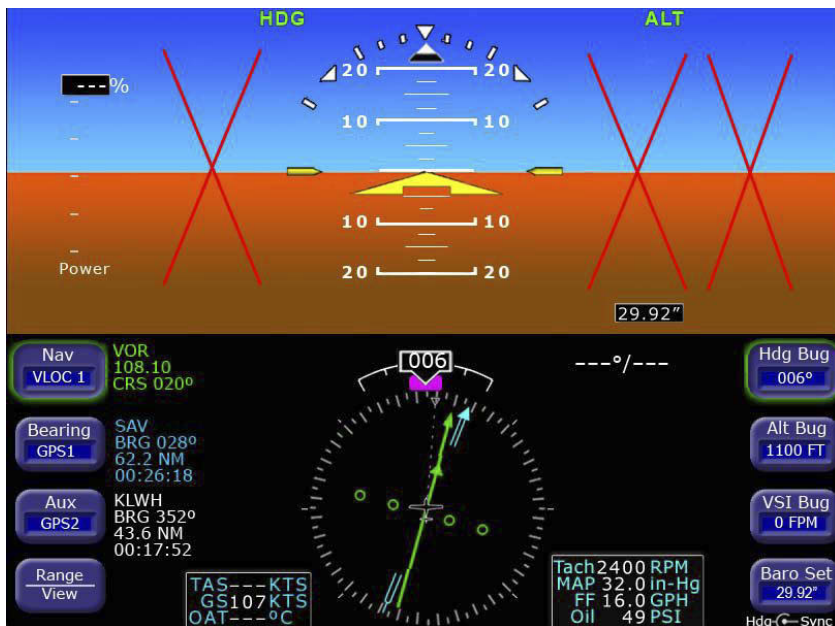
- 1.1.10 Fartøysjefen skjønnte at flyet steilet. Han kunne ikke huske å ha hørt noe steilevarsel. På skjermen foran ham der flyets hastighet, vertikalhastighet og høyde vanligvis vises, var det kun tre røde kryss (se Figur 3).

- 1.6.2.2 Dersom PFD mister tilgang til “air data” fra pilot/static systemet, vil dette resultere i at det vises røde kryss på skjermen i stedet for verdier for både flyhastighet, høyde og stigefart, ref. Figur 3. I slike tilfeller er flygeren forutsatt å basere seg på back-up-instrumenter (konvensjonell fartsmåler og høydemåler)³.

Figur 3: Illustrasjon av hvordan PFD kan se ut ved bortfall av “air data” (Kilde: Entegra Cirrus EXP5000 Pilot’s Guide)

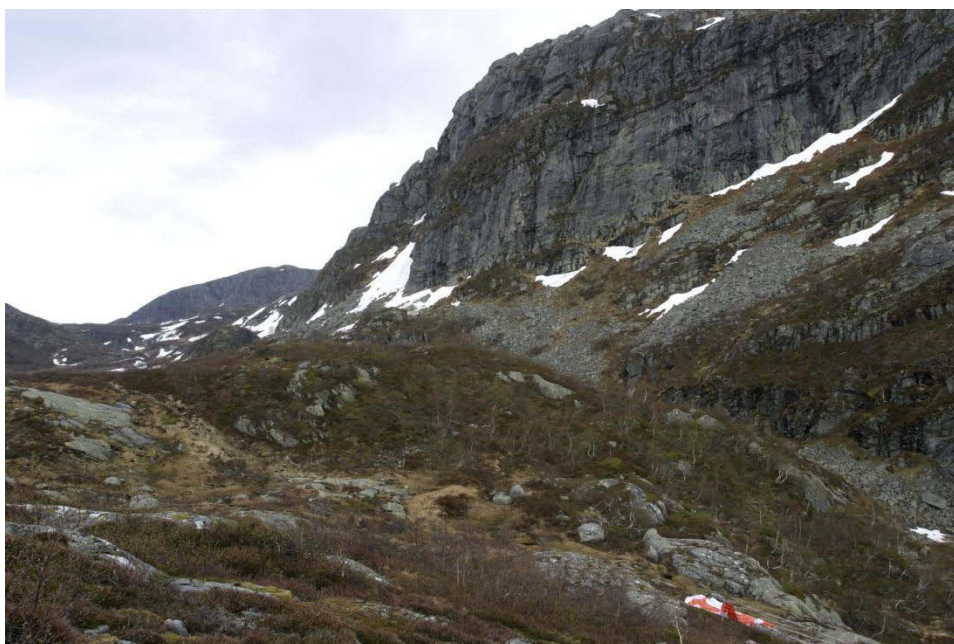
Havaristedet ligger i Ørnefjelltraktene i Sirdalsheiane, ca. 7 km nordøst for Ådneram turisthytte. Fjellene i området har topper på 950-1 200 m.o.h. (3 100 - 3 900 ft). Flyet kom ned i en ravine der bakkenivået lå omtrent ca. 770 m.o.h (2 550 ft), se Figur 2 og Figur 5.

Figur 5: Omgivelsene nordøst for havaristedet. Redningsskjermen er synlig nede til høyre i bildet.
