RAPPORT

SL 2012/02

RAPPORT OM LUFTFARTSULYKKE PÅ NOTODDEN FLYPLASS 19. JANUAR 2011 MED PIPER PA-28-161, LN-NAZ

Avgitt dato: 13.03.2012
SL Rapport: 2012/02

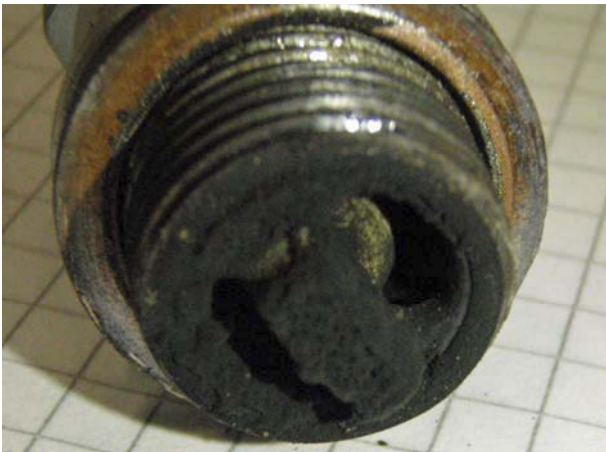
Tenningsstidspunkter ble undersøkt. Kun små avvik fra normalen ble funnet: 2 – 3 grader (1/2 til 1 tann) for tidlig tenning. Alle tennpluggene ble skrudd ut og undersøkt. Normalt for alle sylindrene bortsett fra fremre venstre (sylinder nr. 2) hvor nedre plugg var svært sotet. Her var hele gnistgapet dekket av sotavleiringer (Se figur 1). Det var også mye sot på øvre plugg (figur 2).

Figur 1: Nedre tennplugg fremre venstre sylinder.

Havarikommisjonen har konstatert at spesielt den ene tennpluggen i en av sylindrene på motoren på LN-NAZ var ekstremt tilsotet (carbon fouling). “Carbon fouling” tyder på at tennplugg opererer på for lav temperatur. Problemet kan være både drivstoff- og tenningsrelatert. Eksempelvis for rik blanding, vedvarende operasjon på tomgang, feil tenningsstidspunkt, ødelagt tennplugg eller “lekkasje” fra primer.

SHT antar at effekttapet fartøysjefen opplevde etter avgang skyldtes at motoren plutselig gikk på bare tre av fire sylindere som følge av “carbon fouling”. Til tross for de relativt omfattende tekniske undersøkelsene har det ikke lyktes SHT å finne ut hva som forårsaket sotingen. Effekttapet ved bortfall av en sylinder er betydelig, og kan oppleves slik fartøysjefen har beskrevet det.

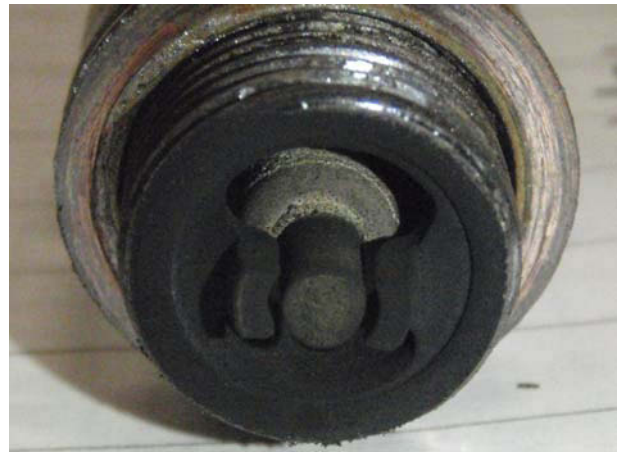
Figur 2: Øvre tennplugg fremre venstre sylinder.
