AVIATION ENGINEERING AS

**LUFTFARTSULYKKE
10. oktober 2006
STORD LUFTHAVN
Sørstokken (ENSO).**

BAe 146-200

OY-CRG

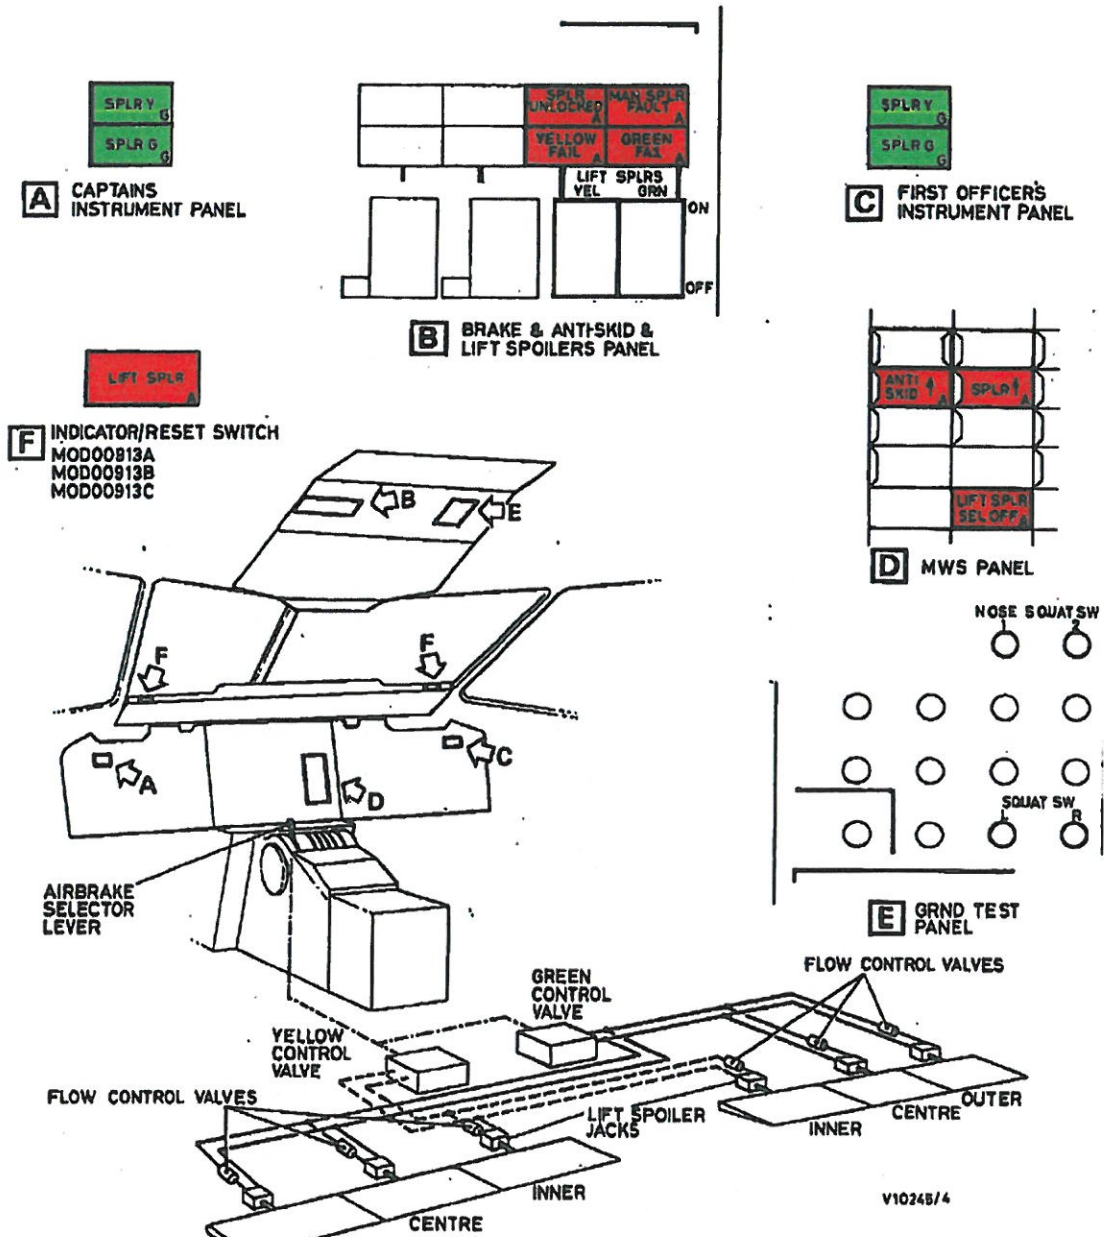
Jfr figur 5.4 (B), finner vi varslings lysene "Yellow Fail" & "Green Fail" "warning light", samt bryterne som brukes til å kople ut spoiler system med feil. Dette er en feil som indikerer at det har oppstått funksjonsfeil i "solenoid valve" som styrer trykk til "spoiler aktuatorer". Pilotene skal da kople ut aktuelt system. Det er lagt inn en tidsforsinkelse på 5 sekunder på disse lysene. Dette skal hindre utilsiktet tenning av varselys på grunn av normal treghet som kan oppstå i slike systemer.

"MAN SPLR FAULT", ref Figur 5.4 (B), er ett varsel lys som indikerer at ett av de to "Squat Switch" signalene mangler. Det er i tillegg lagt inn en 20 sekunders forsinkelse før dette "warning" lyset tenner. Denne forsinkelse er lagt inn for å forhindre "warning", når flyet for eksempel lander i sidevind eller under turbulente forhold.

"SPLR UNLOCKED" ref Figur 5.4.(B), er varsel om at en av spoiler flatene ikke er "inne og låst".

I tillegg til dette systemet finnes det et ekstra varslings system som heter "Lift Spoiler Not Deployed Warning System", ref figure 5.4 (F). Systemet består av to orange lys med teksten "LIFT SPLR". Lysene er montert på "Glare Shield", rett foran hver av pilotene.

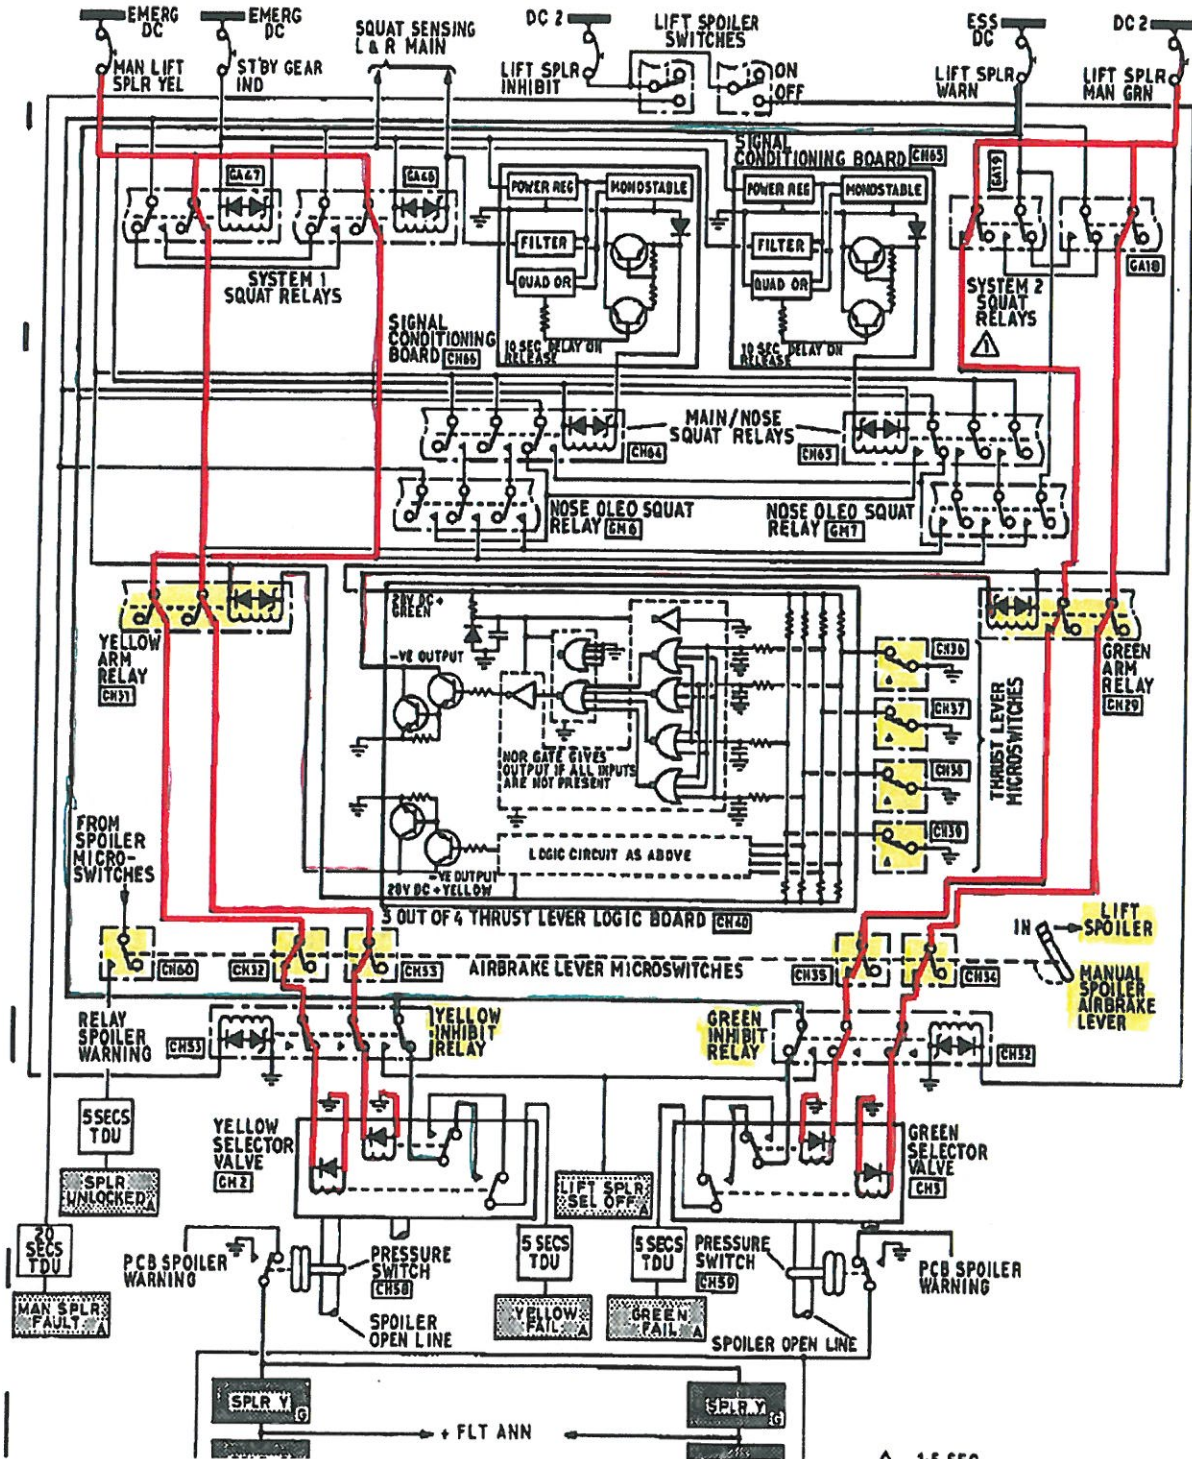
Figur 5.5

Enkeltfeil kan oppstå hvis en av forbindelsene som vist i i figur 5.5, som er merket med rødt, brytes. Dette gjelder både for Yellow Spoiler System" og "Green Spoiler System".

Dette kan også skje hvis en av jordings "signalene" forsvinner eller at det oppstår brudd til en av de fire "Squat Relays" (GA47,GA48,GA18 og GA19, ref figur 5.5). Imidlertid vil alltid ett system fungere ved EN enkelt feil som angitt ovenfor.

Ved en enkelt feil på ett av systemene, vil alltid det andre systemet fungere som normalt hvis betingelser som er nevnt ovenfor er tilstedet.
