RAPPORT

SL 2012/04

RAPPORT OM LUFTFARTSULYKKE 10. OKTOBER
2006 PÅ STORD LUFTHAVN, SØRSTOKKEN
(ENSO) MED BAE 146-200, OY-CRG, OPERERT AV
ATLANTIC AIRWAYS

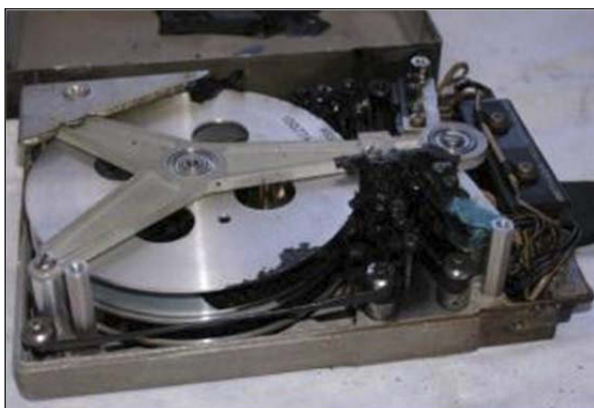
1.11.1.2 Data fra ferdskriveren ble hentet ut hos den britiske havarikommisjonen (Air Accidents Investigation Branch - AAIB-UK) på Farnborough. Da ferdskriveren ble åpnet, bar den tydelig preg av å ha blitt utsatt for høyere temperatur og lengre eksponeringstid enn hva den var ment å skulle kunne tåle i henhold til sertifiseringskriteriene. Spesialistene på laboratoriet måtte etter møysommelig arbeid ta til etterretning at mesteparten av dataene på ferdskriveren var gått tapt som følge av varmeskader (se Figur 16 og Figur 17).

Figur 16: Varmeskadet lagringsenhet i ferdsriver.

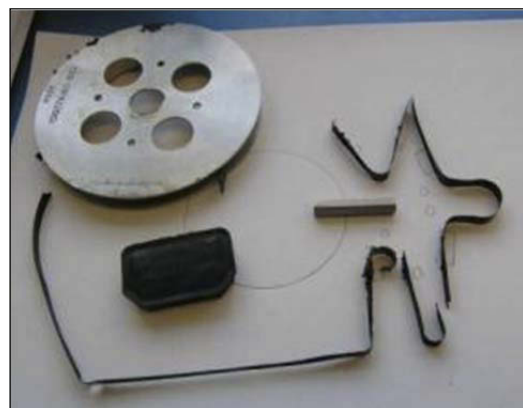
Figur 17: Deler av magnetbånd hvor det lot seg gjøre å hente ut data.

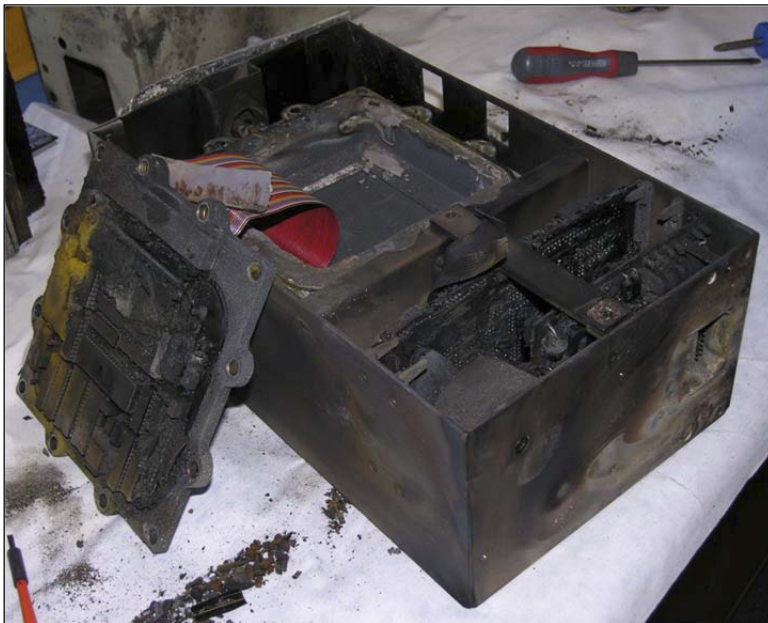
1.11.2.2 Data fra taleregistratoren ble forsøkt hentet ut hos den britiske havarikommisjonen (AAIB-UK). Tross høy ekspertise og betydelig innsats, lyktes det ikke å få hentet ut data fra taleregistratoren. Dette hovedsakelig fordi kontaktene på lagringsenhetens kretskort var ødelagt på grunn av varmeskade (se Figur 18).

- 1.11.2.3 Havarikommisjonen brakte derfor lagringsenheten videre til fabrikanten L3 Communications i Sarasota, Florida, USA, hvor man lyktes å få reparert kretskortet og fikk hentet ut lagrede data.
- 1.11.2.4 Det var god kvalitet på lydopptaket. Opptaket inneholdt kommunikasjon flygerne imellom, kommunikasjon til og fra de forskjellige enhetene av lufttrafikkjentesten og lyder i cockpit. Opptaket var som forutsatt av 30 minutters varighet, og inneholdt alt fra oppstart på Sola og frem til strømmen ble brutt i forbindelse med havariet.

Figur 18: Taleregistratoren.

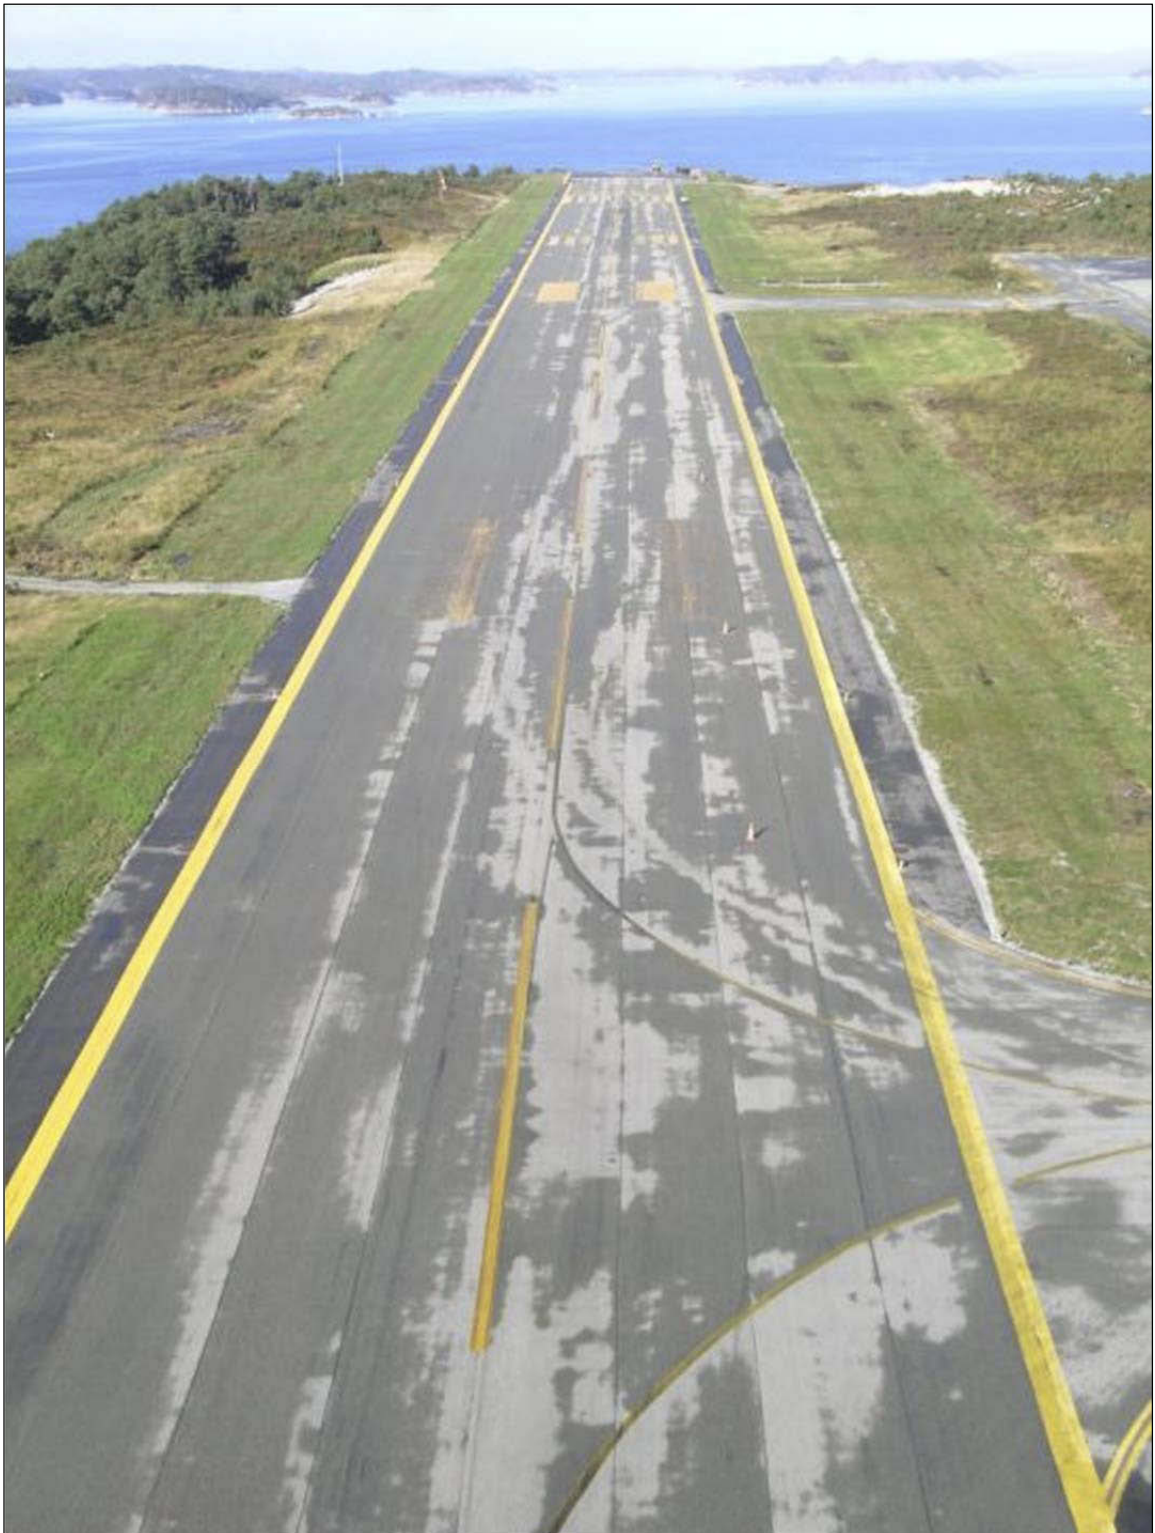
Da havarikommisjonen ankom Sørstokken med helikopter kl. 1308, var rullebanen fortsatt stedvis mørk av fukt (se Figur 19). Det var også mulig fra luften å skimte spor etter flyet på rullebanen. Disse sporene var innledningsvis vanskelige å se fra bakken, men etter hvert som rullebanen ble helt tørr, kom de tydeligere fram.

Figur 19: Rullebanen fotografert fra helikopter kl. 1308.

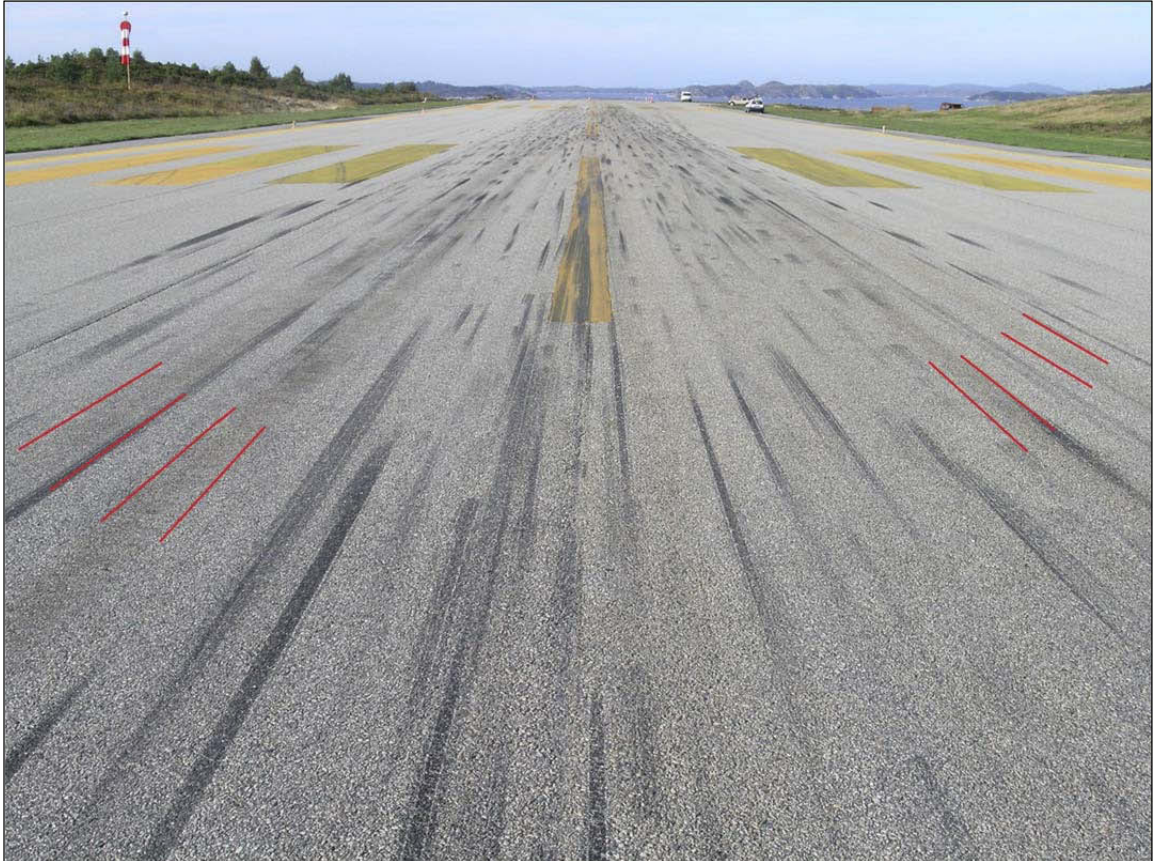
Sporene etter OY-CRG skilte seg fra andre spor avsatt på rullebanen. Det var ikke avsatt gummirester i mikrostrukturen på overflaten av rullebanen, noe som var typisk for de sorte bremsesporene avsatt av andre fly (se Figur 20). Sporene etter OY-CRG framsto som svakt definerte, delvis utydelige lysebrune spor. Utenfor sporene lå en mengde små gummibiter, de fleste med en størrelse fra 1 – 8 mm (se Figur 22). Noen av gummibitene ble funnet flere meter til siden for sporene.

Figur 20: Sporene etter OY-CRG på rullebanen. Hjelpelinjer i rødt viser hvor hovedhjulene gikk.

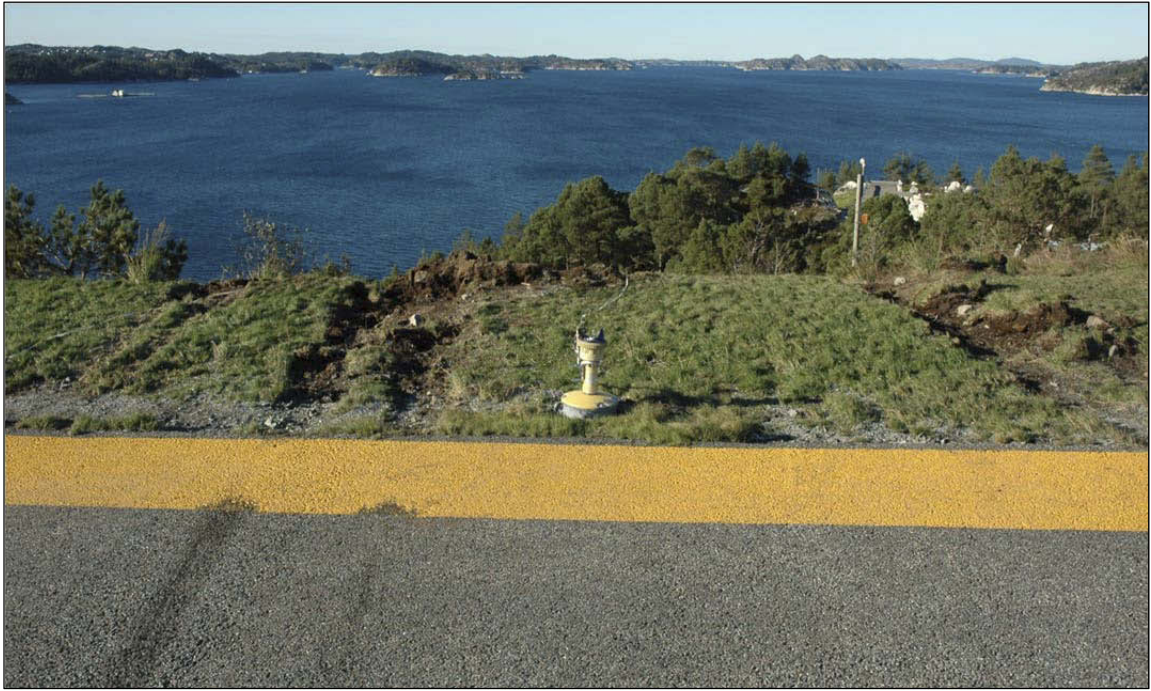
Figur 21: Rullebaneende med spor etter hjulene. Neseunderstell til venstre, deretter venstre hovedunderstell som har avsatt svarte striper i asfaltdekket og ytterst til høyre i billedkanten spor etter høyre hovedunderstell.

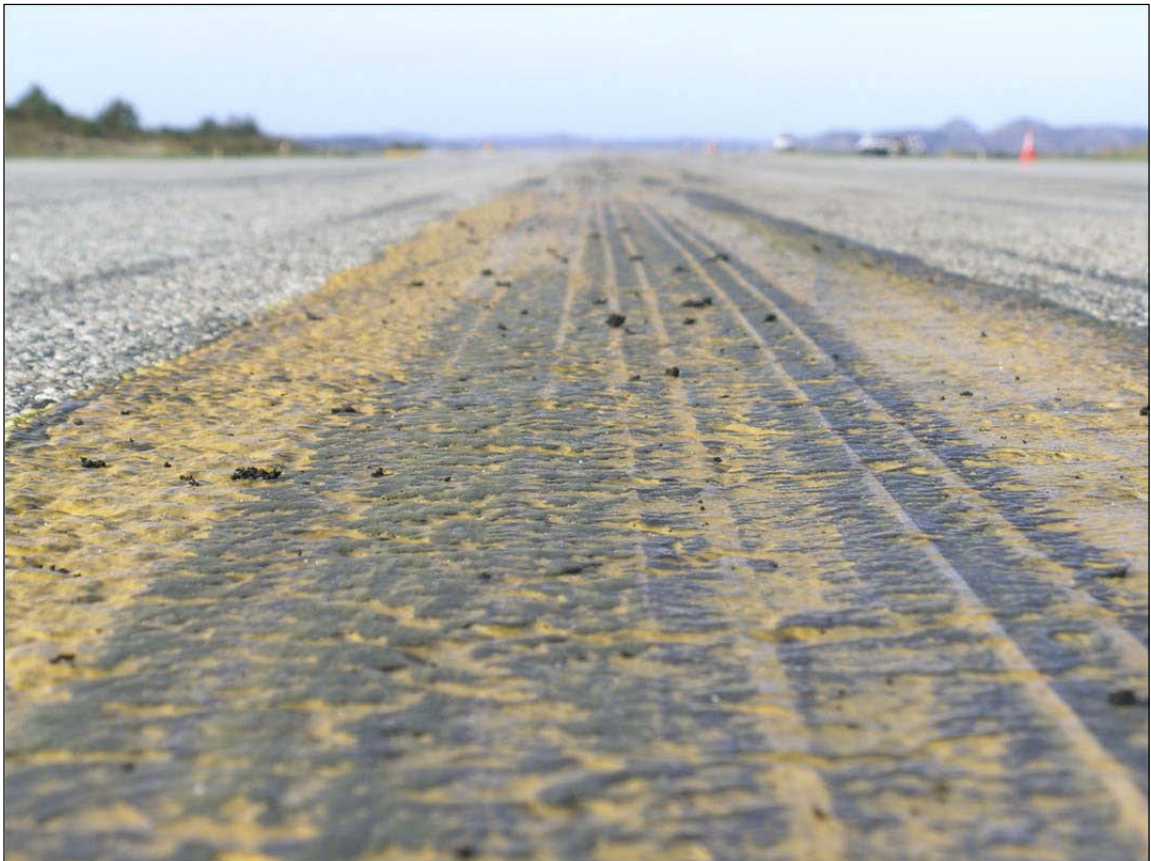
Figur 22: Nærbilde av små gummibiter som lå spredd ut over rullebanen på begge sider av sporene etter OY-CRG. (De sorte bremsesporene på gul banemerking er ikke fra ulykkesflyet).

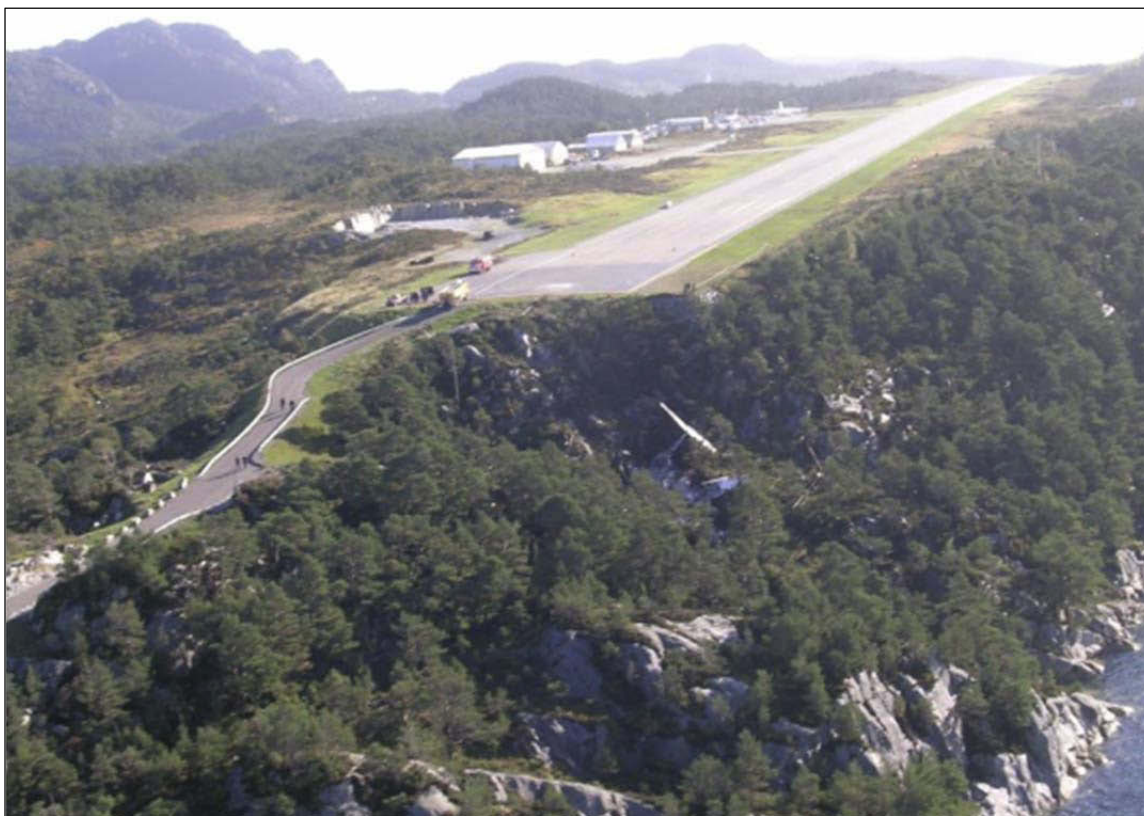
Flyvraket ble liggende med halen 46 m fra enden av rullebanen. Flyets neseparti traff stigende terreng på motsatt side av et søkk. I bunnen av dette søkket var det et myraktig fuktig område som det ene hovedhjulet sank ned i.

Flere steder nedover skråningen var det skader på vegetasjon og skrammer på steiner.

Figur 23: Flyplassen sett mot sydøst med flyvraket, skråningen og nordre ende av rullebanen nærmest kamera.

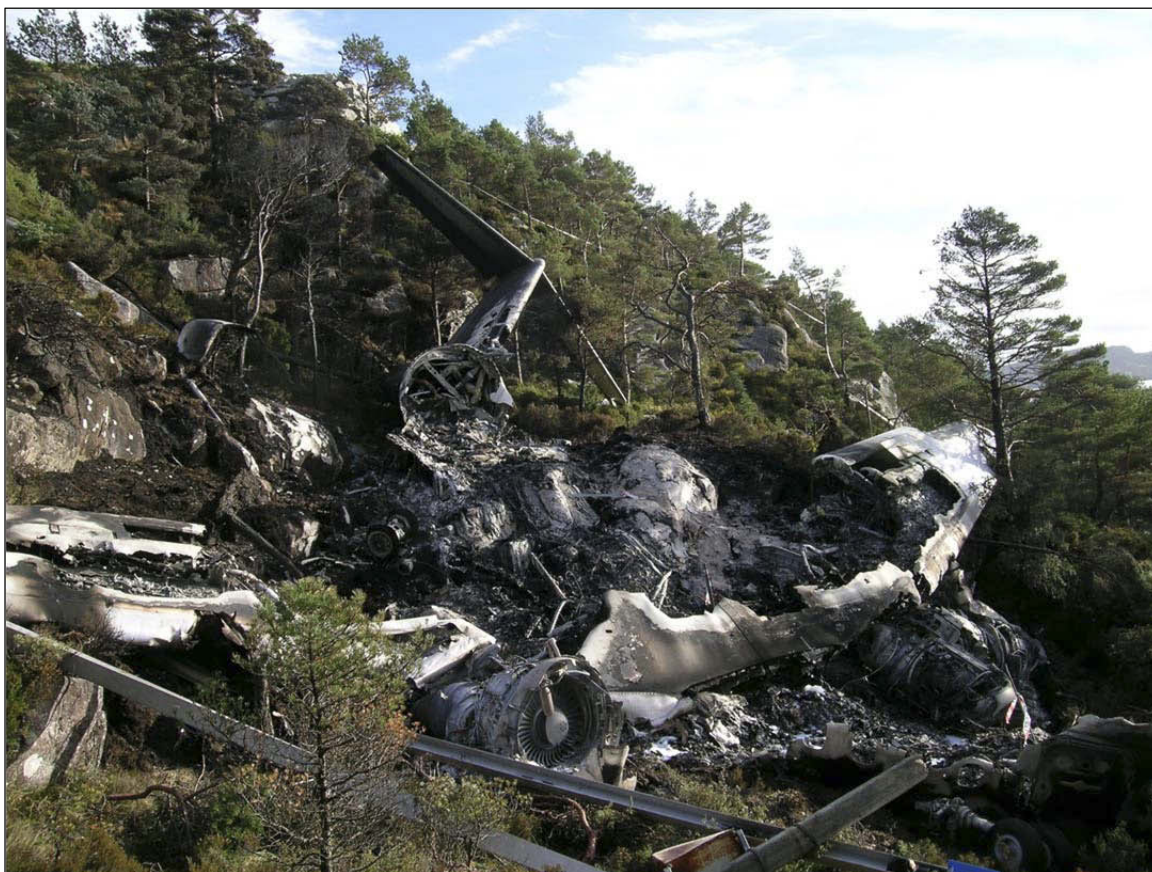
Flyvraket ble i det alt vesentlige liggende samlet på ett sted 46 m fra enden av rullebanen og ca. 55 m fra sjøen. Flyet ble liggende med nesen pekende nedover og med noen få graders krenning mot venstre. Av større gjenstander fra flyet som lå mellom rullebanen og flyvraket nevnes begge dørene til hovedunderstellet, et motordeksel revet av ytre høyre motor (motor nr. 4) og motor nr. 4. Motordekslet lå ca. midt mellom baneenden og flyvraket. Motoren lå 4,3 meter rett ut for høyre vingetipp. Den var ikke skadet av varmpåvirkning. Flyvraket var generelt sterkt påvirket av brann og høy temperatur. Store deler av skroget og vingene hadde brent helt opp eller smeltet.

Figur 24: Flyvraket med deler av innflygningslysrekken i forgrunnen.

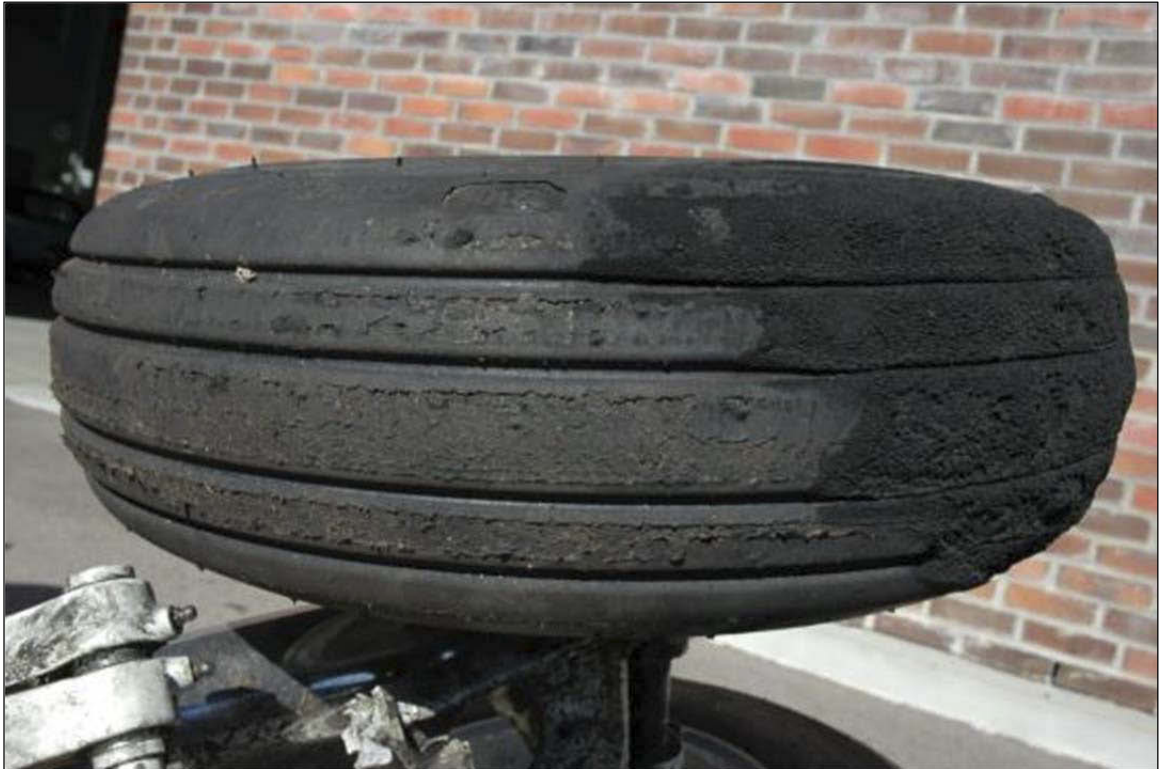
Hele neseunderstellet var slått løst og lå til høyre for cockpit. På høyre nesehjul var det tydelige slitasjemerker (se Figur 25). Tilsvarende slitasjemerker fantes i noe mindre grad på det venstre nesehjulet. Begge hjulene hadde varmeskader, men var for øvrig intakte.

Figur 25: Høyre nesehjul. Tydelige slitasjemerker til venstre og varmeskade til høyre.

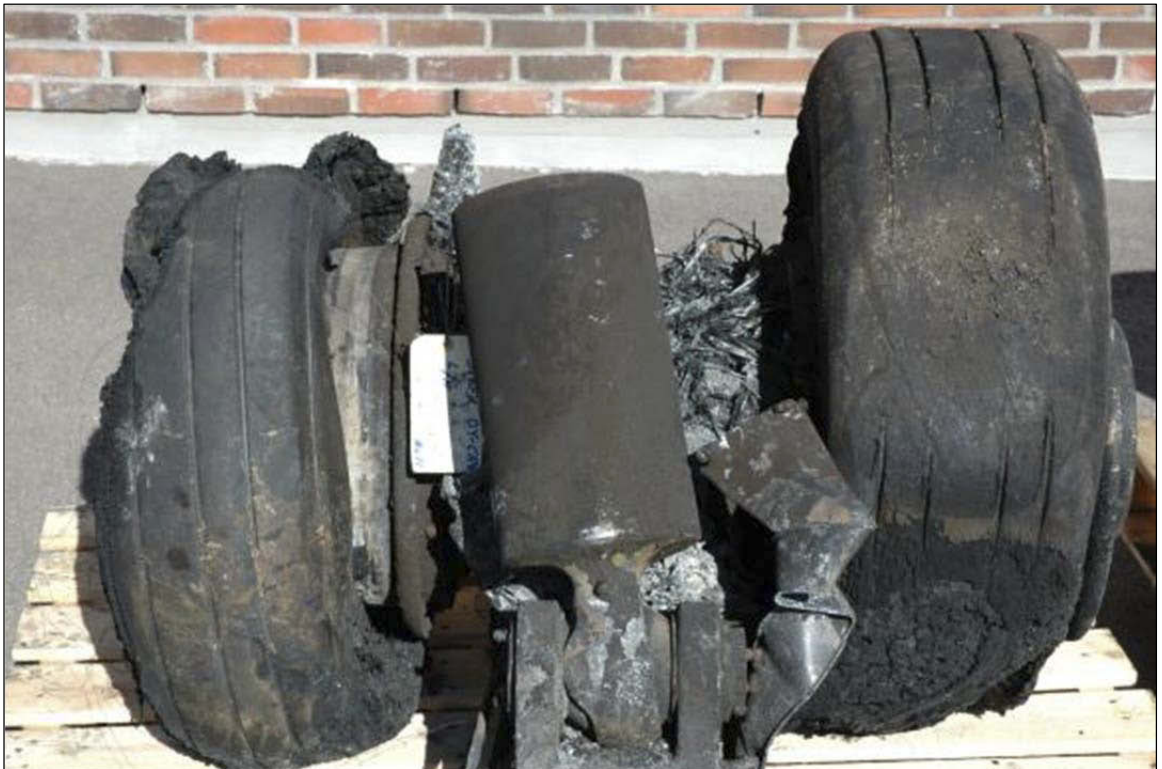
Venstre hovedunderstell ble funnet delvis nede i en liten myr, og dette hadde beskyttet deler av dekkene (se bilde Figur 26). Den delen av venstre dekk som hadde sklidd på rullebanen var helt uskadet av brannen (se Figur 27). Det ble ikke funnet tilsvarende slitasjemerker på høyre dekk, men der var over halvparten av dekkbanen oppbrent.

Figur 26: Hjulene på venstre hovedunderstell. Venstre hjul er til høyre på bildet.

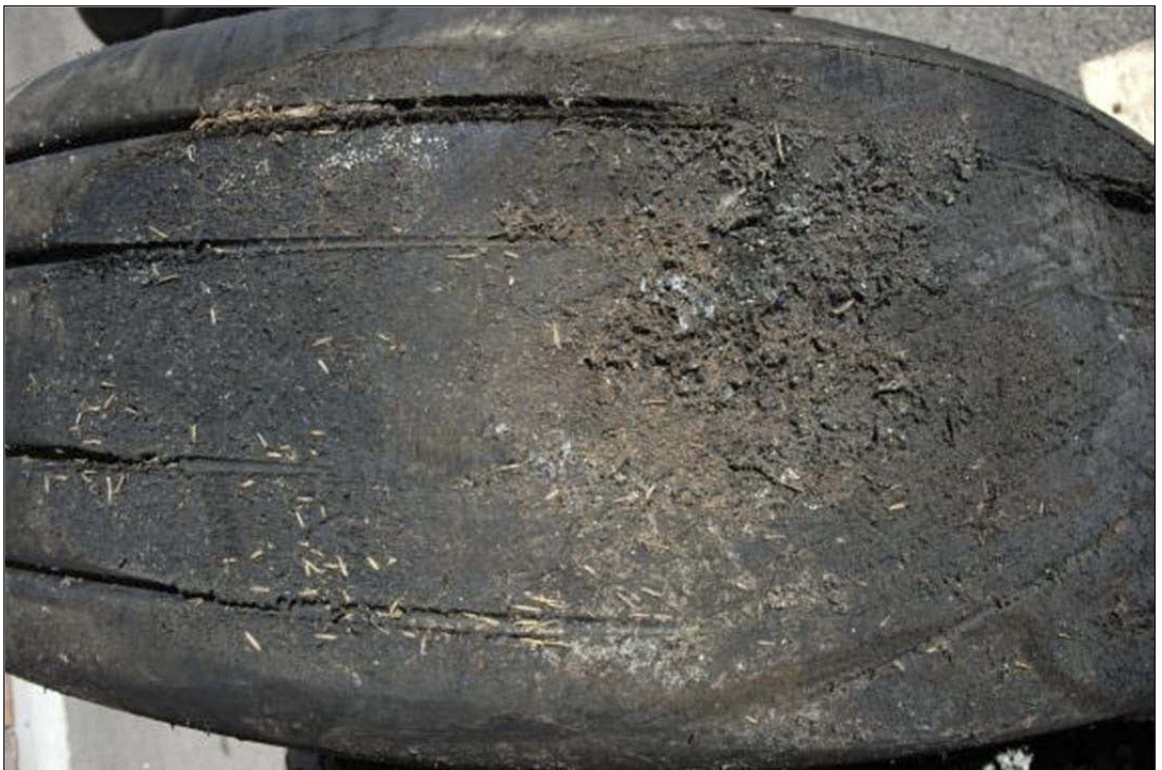
Figur 27: Slitasjemerker på venstre dekk på venstre hovedunderstell. Dekket har i en periode beveget seg fra venstre mot høyre med en vinkel på 27° i forhold til asfalten. "Kladder" med dekomponert gummi til høyre på bildet.

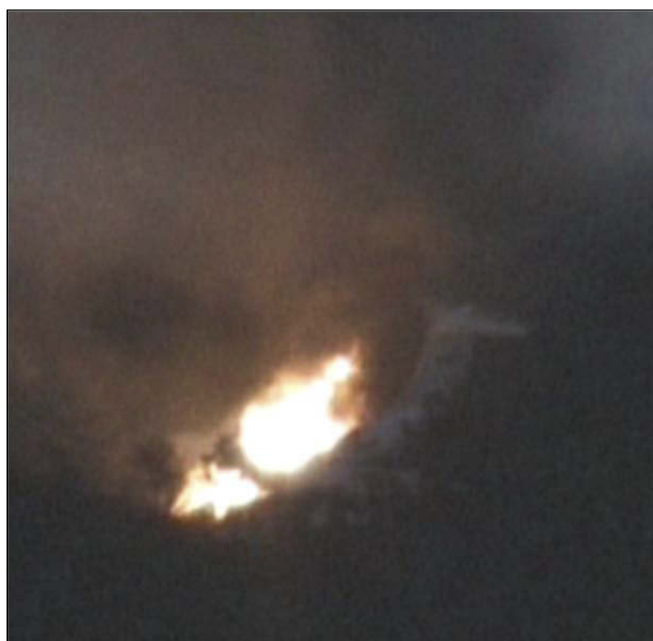
Figur 29: Brannutviklingen ca. 21 sekunder etter at flyet forlot rullebanen.

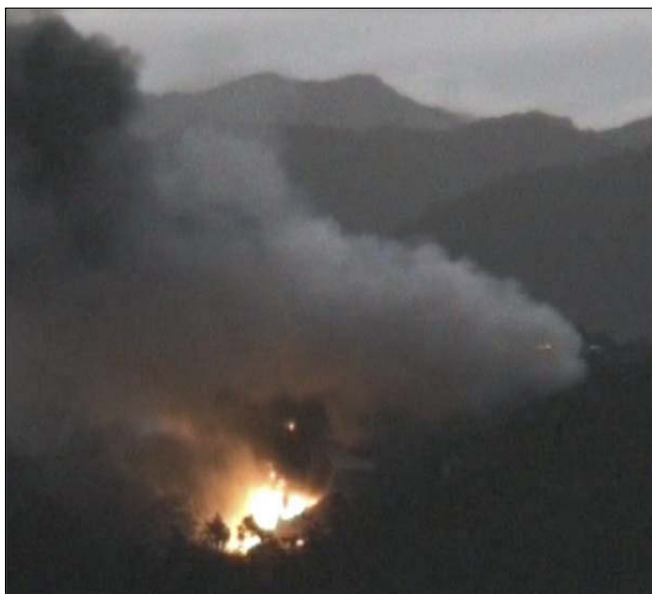
Figur 30: Brannutviklingen 1 minutt 45 sekunder etter at flyet forlot rullebanen og når brannmannskapene hadde prøvd å slukke brannen i 1 minutt.

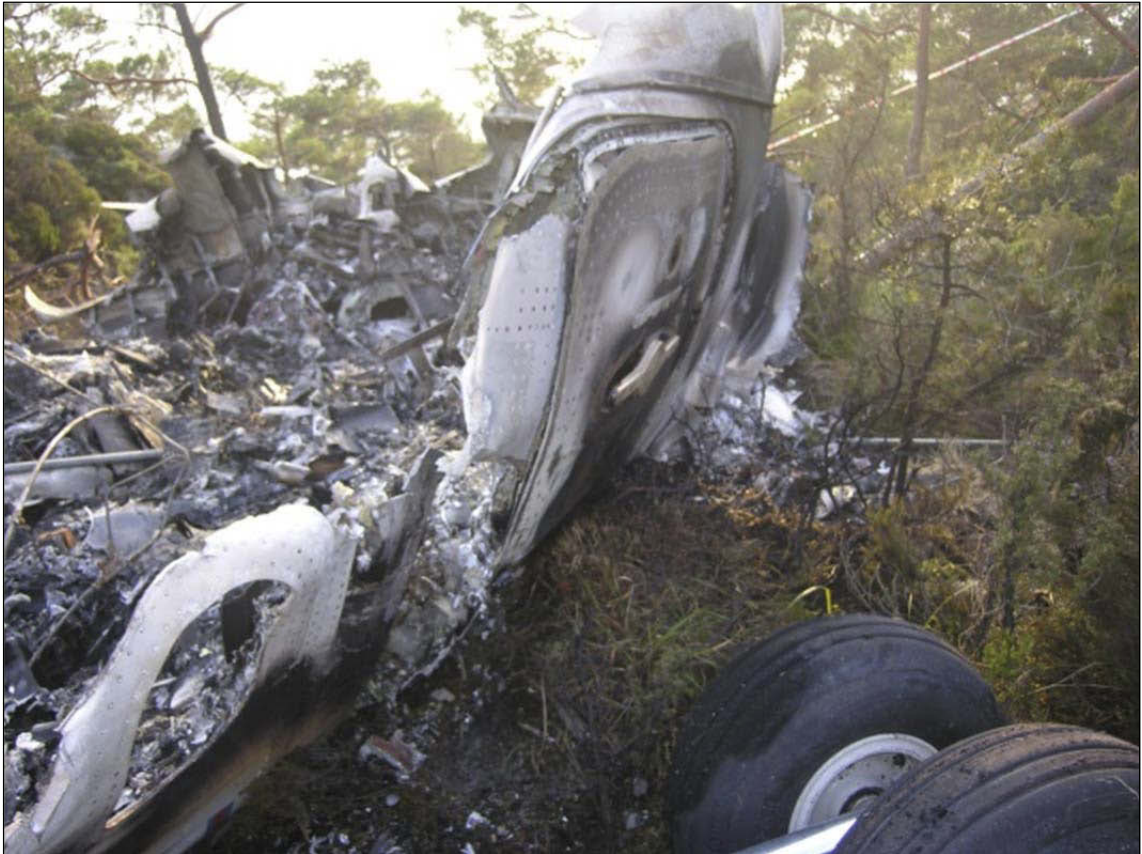
armen på kabinbesetningsmedlem nr. 2 og observerte et grønt felt like utenfor. Han kunne se dette på grunn av gryende dagslys og lys fra flammene. En passasjer forsøkte å åpne høyre utgang bak. Flyets stilling gjorde at han ikke fikk nok tak/fotfeste og dermed kraft til å dytte opp døren. Han fikk etter hvert døren på gløtt og observerte flammer utenfor. Han lukket straks døren og anså utgangen som uegnet.

Figur 33: Viser cockpit og blokkering av fremre høyre nødutgang. Dørhåndtaket er skjøvet ut (delvis åpnet). I forgrunnen til høyre ligger nesehjulene.

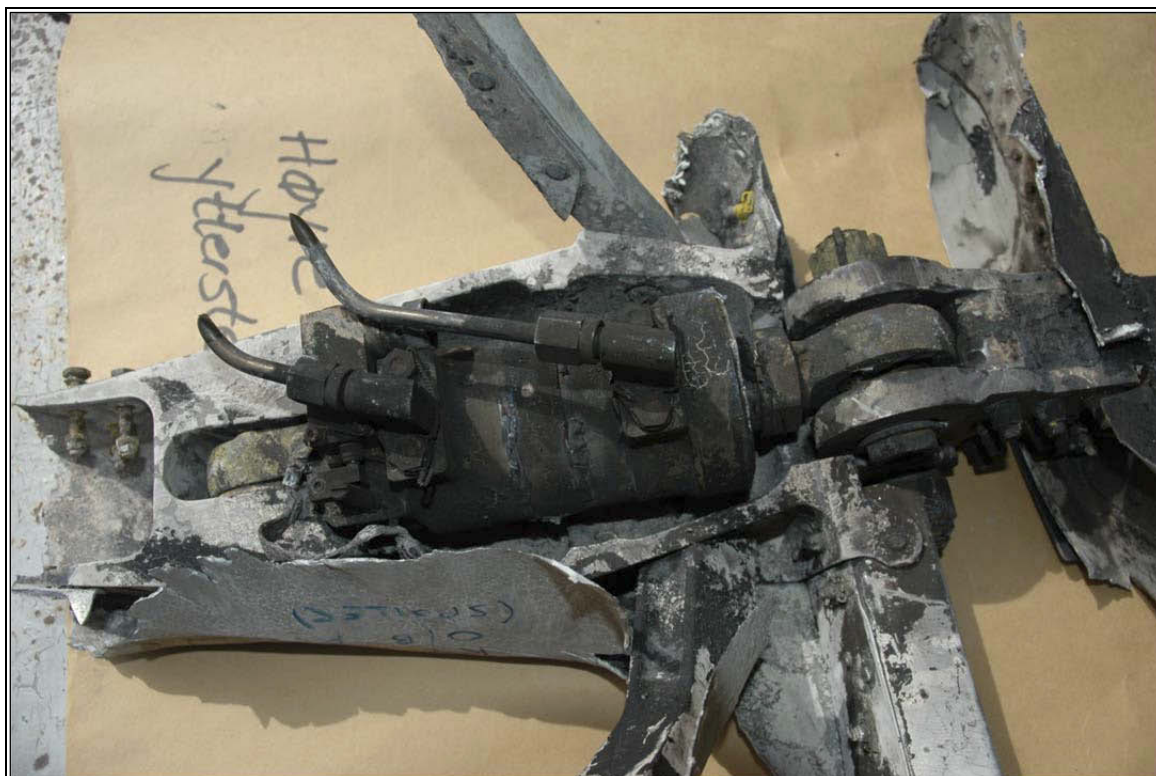
Samtlige liftspoileraktuatorer ble funnet sterkt forbrent i flyvraket. Disse ble sendt til Luftforsvarets hovedverksted Kjeller (LHK) for røntgenfotografering. Røntgenfotograferingen viste at alle seks aktuatorene var i lukket og låst posisjon. Dette ble senere også verifisert av havarikommisjonen hos produsenten Smiths Aerospace Wolverhampton Facility i Storbritannia.

Figur 34: Viser en av de seks liftspoileraktuatorene.
