RAPPORT

SL 2012/05

RAPPORT OM ALVORLIG LUFTFARTSHENDELSE
UNDER NEDSTIGNING MOT SØRKJOSEN
LUFTHAVN 21. FEBRUAR 2006 MED BOMBARDIER
DHC-8-103, LN-WIE OPERERT AV WIDERØES
FLYVESELSKAP AS

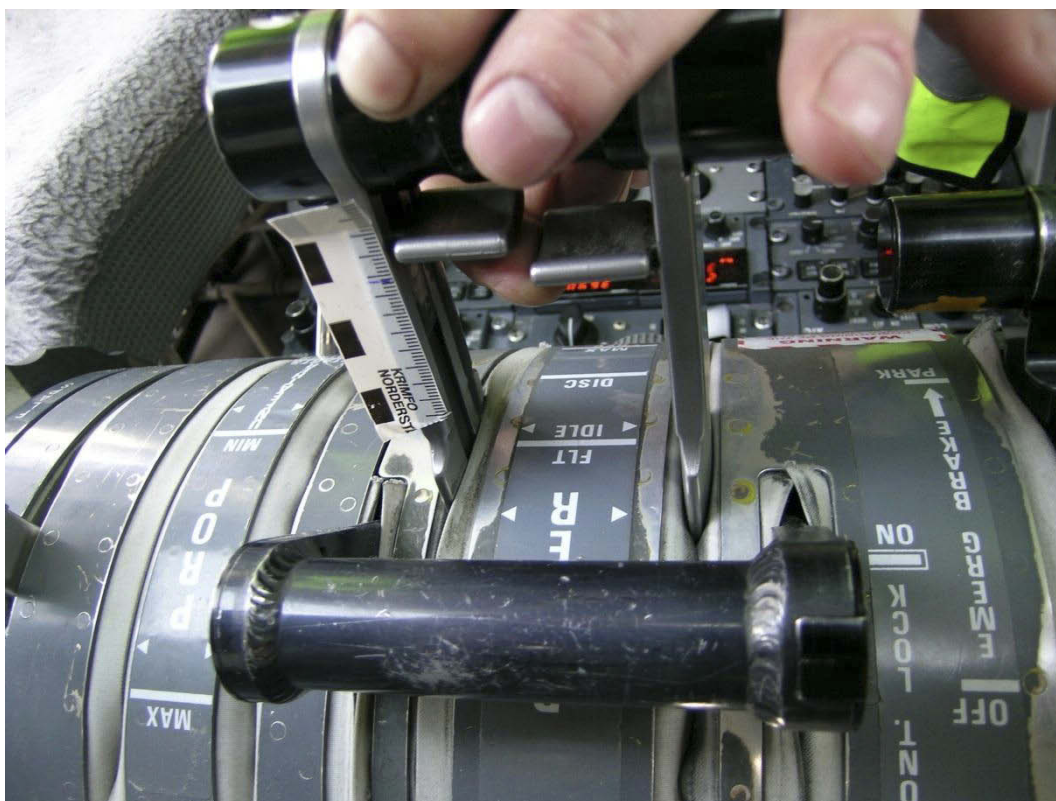
Figur 3: Bilde av sperrehendlene som må løftes, og som forhindrer at Power Levers kan dras direkte forbi FLT IDLE og inn i Ground Idle. Hendelen for høyre motor (venstre på bilde) er løftet ut av inngrep. Bildet er tatt bakover fra instrumentpanelet. Den sorte hendelen i forgrunnen av bildet er Flight Control Lock. Lengdemålet er påført av SHT.

Enhver bevegelse av Power Levers bak Flight Idle mens flyet er i luften, er forbundet med risiko. Propellurtallet kan stige over tillatte verdier og i verste fall medføre mekanisk skade. Videre øker luftmotstanden sterkt, noe som kan bringe flyet ut av kontroll. For å hindre at en utilsiktet kommer inn i Beta-området har hver Power Lever sperre- og varselmekanismer. For å komme inn i Beta-området må først en liten hendel (Release Triggers) løftes ca. 5 mm opp for å oppheve en mekanisk sperre (se Figur 3).

- 1.6.6.1 Widerøe har målt at det trengs en kraft på ca. 1,4 kg for å løfte denne. Deretter må det brukes en ekstra kraft på 2 kg for å overvinne økt motstand i det Flight Idle passerer på vei bakover. Hendelen på Power Lever kan løftes slik at sperren oppheves mens håndtaket er i en hvilken som helst posisjon mellom Maximum Power og Flight Idle. Når flyet er i luften vil det komme en intens varsellyd når hendlene løftes.

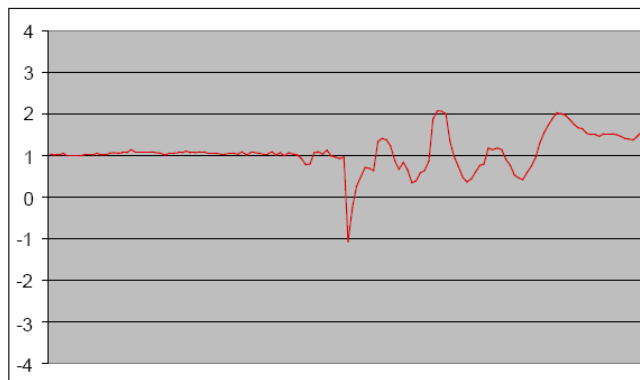
- Det gikk 34 sekunder fra motorkraften på venstre motor ble redusert og til den var oppe i full effekt (98,8 % torque)
- Vertikale akselerasjoner ble registrert i henhold til tabellen nedenfor. Den laveste verdien på -1,07 g ble registrert samme sekund som torque på høyre motor gikk ned fra 42,6 % til 6,1 %.

Figur 6: Vertikale akselerasjonskrefter (g) over en periode på 20 sekunder.

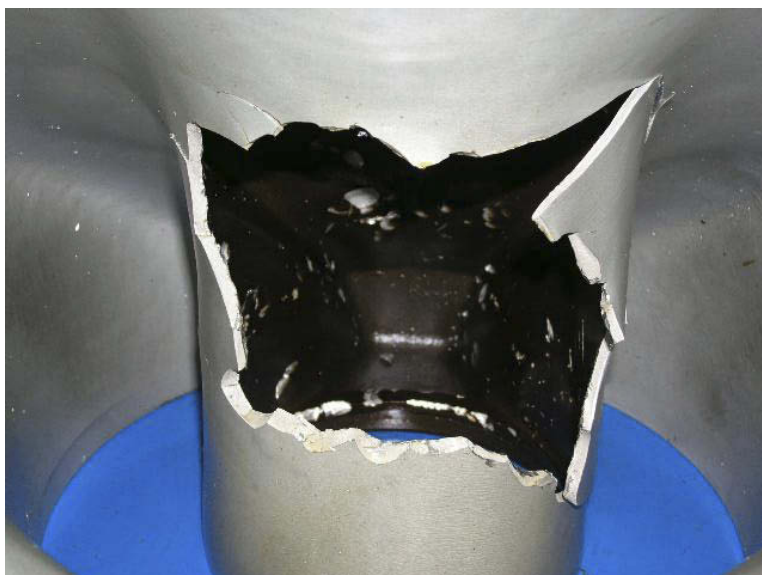
- 1.12.1 Etter landing ble det konstatert at høyre motor hadde betydelige skader. Blant annet ble det oppdaget at akselen mellom motoren og gearboksen hadde slynget fragmenter ut gjennom akselhuset og inn i luftinntaket.

Figur 7: Skader i luftinntaket på høyre motor som oppsto da akselen mellom motoren og gearboksen røk.

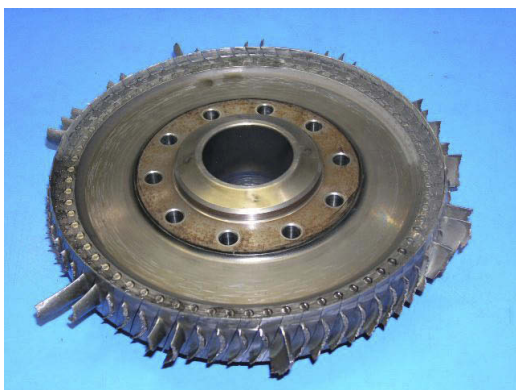
1.16.1.2 Med unntak av skadene i motorens luftinntak var motoren intakt utvendig. Skadene innvendig var imidlertid store. Av de alvorligste skadene nevnes:

- Brudd i akslingen mellom motor og gearboks
- Betydelige skader i kompressoren grunnet metalldele som har passert igjennom den
- Brudd og delvis nedsmelting av “low pressure turbine shaft” (se Figur 9)
- Brudd og delvis nedsmelting av “high pressure turbine shaft”
- Store skader på ledeskovlene (vane ring) til kraftturbinens andre trinn (se Figur 8)
- De fleste turbinbladene helt ødelagt på kraftturbinens andre trinn
- Betydelig skade flere steder grunnet berøring mellom roterende og stasjonære komponenter

Figur 8: Skader på kraftturbinens andre trinn.

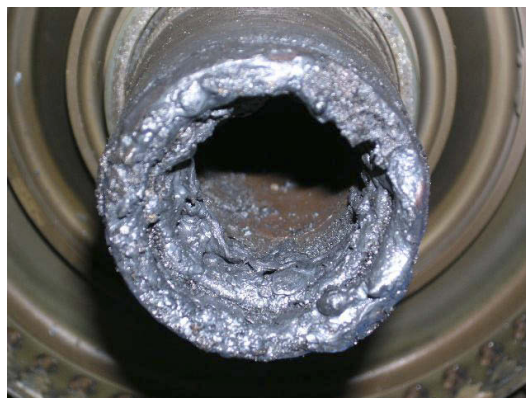
Figur 9: Brudd og delvis nedsmelting av low pressure turbine shaft.

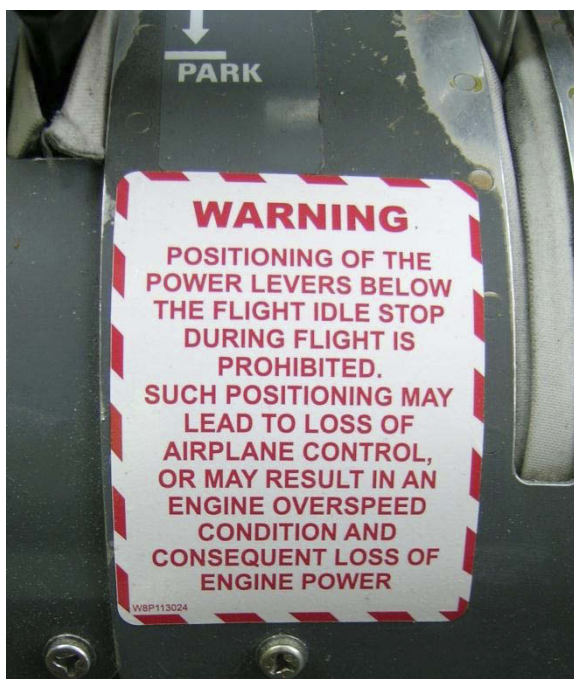
Figur 10: Varselmerke montert nær Power Lever.

1.18.3.1 Da det ble klart for Widerøe hva som hadde skjedd, monterte selskapet i perioden mai/juni 2006 varselmerker nær Power Lever på samtlige fly av typen DHC-8-103 og DHC-8-311 (se Figur 10) Installasjonen var basert på Bombardier Service Bulletin 8-11-103.

- 1.18.3.2 Varselmerket ble ansett som en midlertidig løsning, og Widerøe søkte å finne en løsning som innebar en form for fysisk hindring. Basert på Bombardier Service Bulletin 8-76-28 utarbeidet Widerøe en teknisk arbeidsordre (8TO76-109) for installasjon av en modifisert sperrefunksjon på Power Lever. Modifikasjonen gjør at Power Lever må trekkes helt bak til Flight Idle før sperrene kan oppheves. Det første flyet fikk denne modifikasjonen i februar 2010 og planen er at alle flyene skal være modifisert i løpet av 2012.
