# RAPPORT

SL 2012/06

RAPPORT OM LUFTFARTSULYKKE PÅ OSLO  
LUFTHAVN GARDERMOEN 2. MARS 2011 MED  
FAIRCHILD AIRCRAFT CORPORATION SA227-AC,  
OY-NPB, OPERERT AV NORTH FLYING A/S

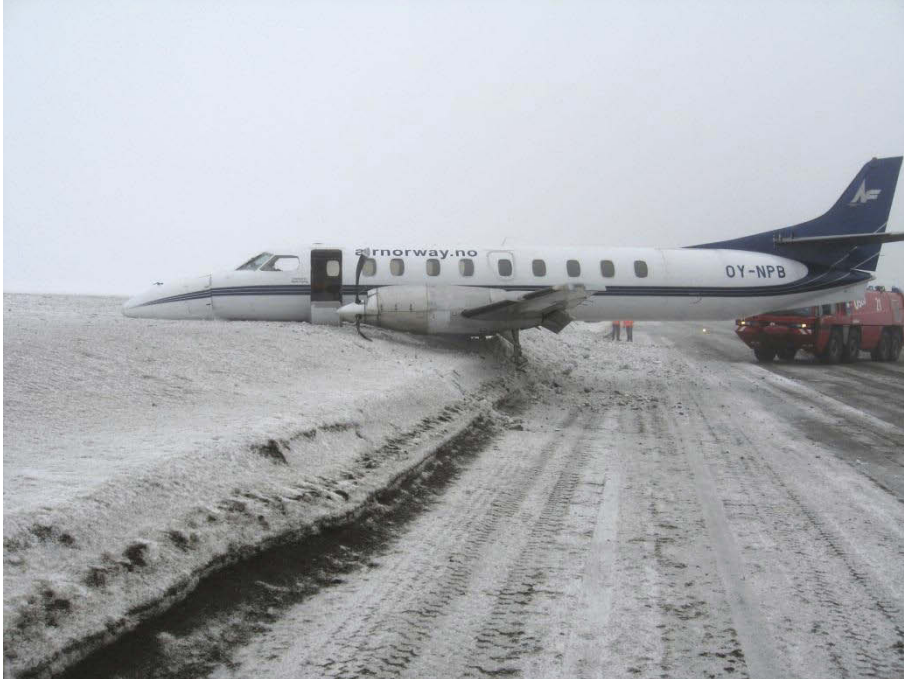
Figur 4: Flyet der det kom til ro etter utforkjøringen. (Foto: Airport Patrol OSL).

Rullebanen fremstod “svart” da utforkjøringen skjedde, og ble konstatert å være svart og tilnærmet tørr like etter ulykken. Et tynt islag dekket kanten ute ved kantlysene (ref.

- 1.12.1 Figur 4). Friksjonsmåling på 19R som viste 3 - “Medium” var utført 2-3 minutter før OY-NPB landet.
- 1.12.2 Sporene etter OY-NPB på rullebanen var knapt synlige. Det var ingen unormale gummiavsetninger eller “skidmarks”. På det tynne islaget nesten ute ved kantlysene, var det tydelige hjulspor etter alle hjulparene.
- 1.12.3 Brøytekanten langs rullebanen hadde skrå overgang opp mot toppen som var over 1 m høy. Snøen var kompakt og hard. (se Figur 4).

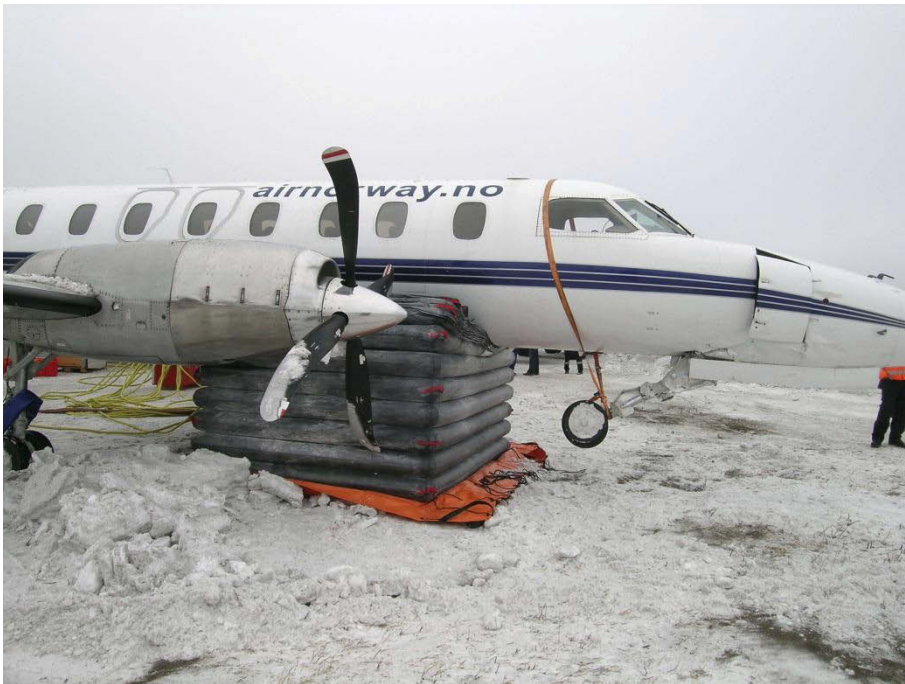
Figur 5: Bilde fra bergingsarbeidet som viser skader i nesepartiet.

- 1.12.4 Flyet ble påført betydelige strukturskader da det kjørte inn i snødekket på sikkerhetsområdet. Neseunderstellet ble revet delvis av, nesepartiet ble deformert til bak overgangen mellom cockpit og kabin og det var skader på undersiden av skroget og i innfestingen av høyre flaps. Begge propellene ble ødelagt.
