SL 2012/07

RAPPORT OM LUFTFARTSULYKKE PÅ  
BERGESKOGEN NORDØST FOR ELVERUM,  
HEDMARK 18. SEPTEMBER 2007 MED  
ROBINSON R44, LN-OAE

Avgitt dato: 17.08.2012  
SL Rapport: 2012/07

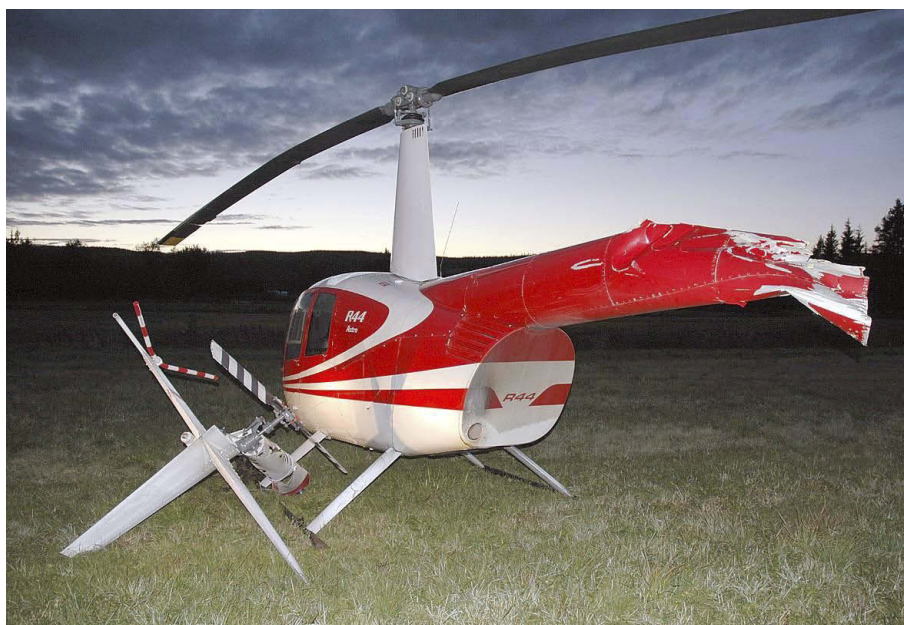
Betydelige skader: Halebom kappet av, hovedrotorblad knekt, diverse vridninger i skrog og understell

Manifoldtrykket fortsatte å stige, helt opp i det røde feltet på 25 – 26 tommer. Det hjalp ikke å kompensere med kollektivstikka. Hastigheten hadde sunket til ca. 80 kt da fartøysjefen svingte over et jorde for å lande mot vinden. I svingen på vei ned, anslagsvis 300 – 400 ft over bakken, stoppet motoren. Fartøysjefen entret straks autorotasjon. Hastigheten hadde sunket under de anbefalte 70 kt i svingen, og fartøysjefen har forklart at han stupte bratt ned med nesens for å få opp litt fart. Han fikk rettet opp helikopteret og startet utflating (flare) i riktig høyde. Varsel for lavt rotorturtall kom på idet han ”flaret”. Han rakk også å senke nesens i tide, og landet relativt mykt på skid’ene med litt hastighet framover. Fartøysjefen trodde nødlandingen var vellykket, inntil hovedrotoren i samme øyeblikk slo ned i halebommen og kuttet denne. Helikopteret ble da brått vridd ca. 45° til venstre, mens det stod på understellet. Halepartiet ble revet av og ble slengt inn ved helikopterets venstre bakdør (se Figur 1).

Figur 1: LN-OAE etter nødlandingen på jorden på Bergeskogen.

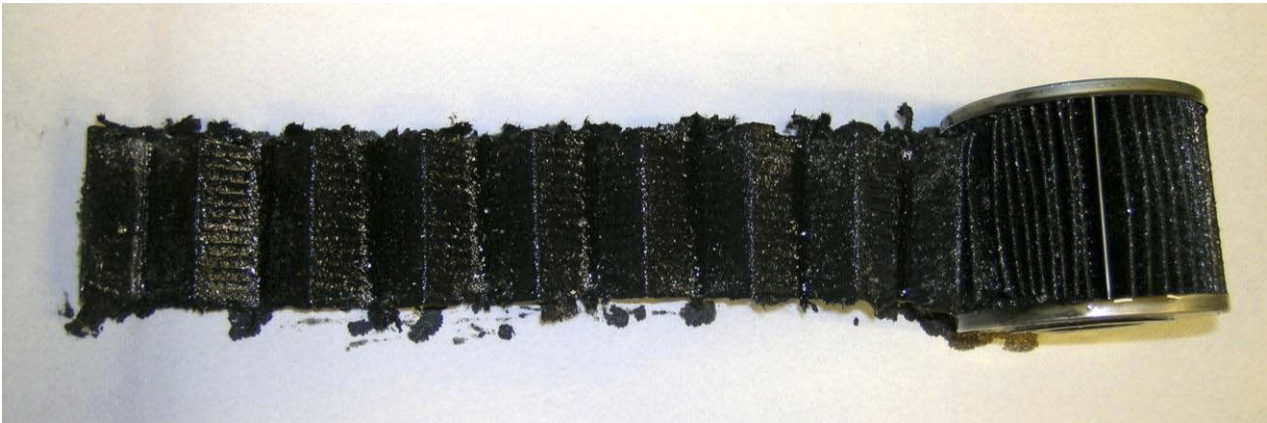
Helikopteret ble fraktet til havarikommisjonens lokaler i Lillestrøm for nærmere undersøkelser. Innledende undersøkelser avdekket at kamakselen ikke roterte sammen med veivakselen (crankshaft). Det ble funnet store mengder metallspån i oljefilteret (se Figur 2).

Figur 2: Oljefilteret etter at de var åpnet opp. Metallspån glitrer som sølv i oljen.

Robinson markedsfører at motorene i R44 har høy driftssikkerhet. At motoren allikevel stoppet på LN-OAE viser tydelig at en forutsetning for høy driftssikkerhet på motorer er korrekt vedlikehold. En grundig inspeksjon av oljefilteret for å sjekke om det har samlet seg partikler på filterlamellene, er en god metode for å oppdage begynnende problemer i en stempelmotor. Havarikommisjonen mener at ulykken kunne ha vært avverget hvis oljefilteret hadde blitt åpnet og inspisert ved siste 50-timers ettersyn. Ulykken demonstrerer viktigheten av dette ettersynspunktet. Det forutsetter imidlertid at den som skal gjøre ettersynet har kunnskap om hvordan filteret skal åpnes og inspiseres.

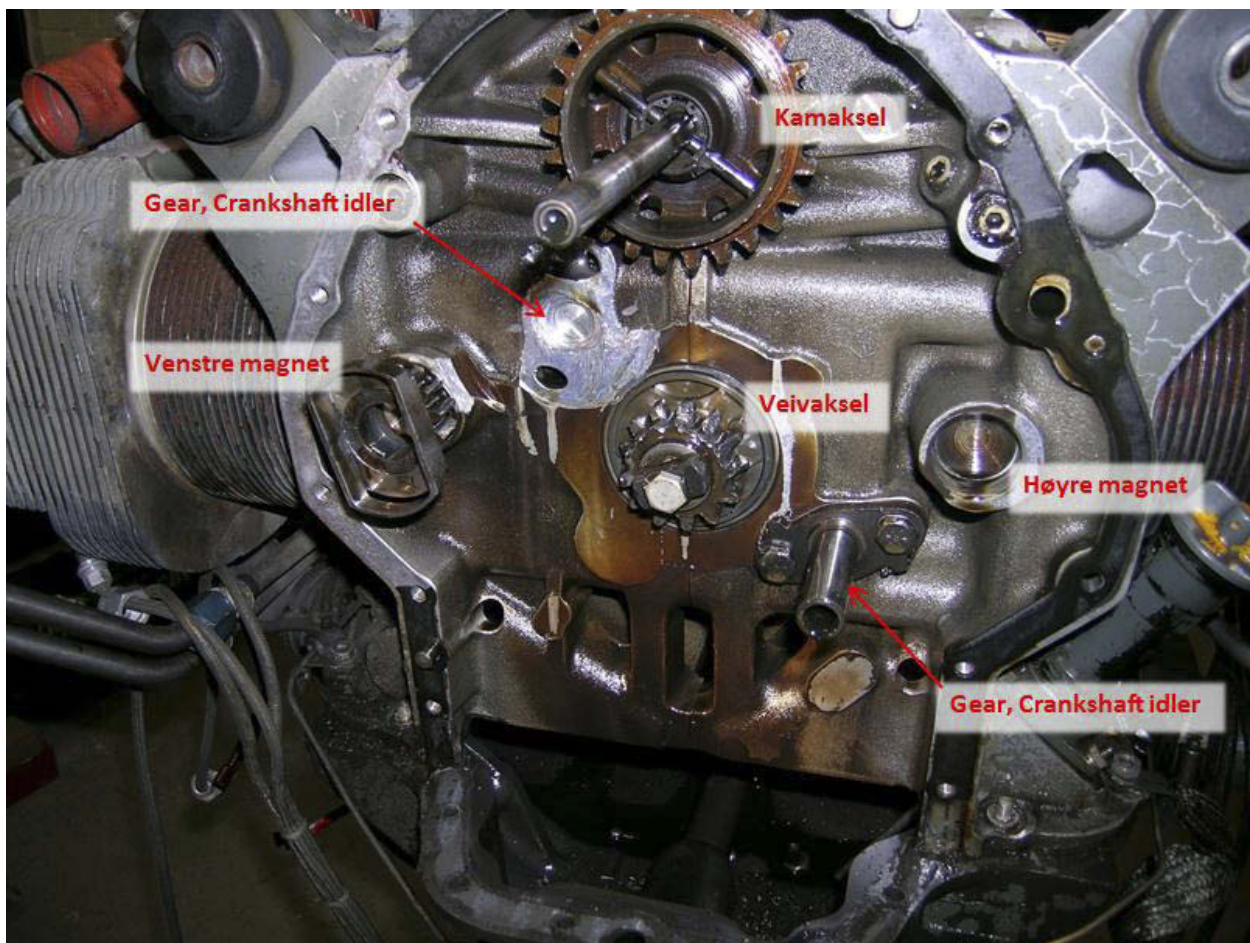
Motoren ble deretter utmontert fra helikopteret og gearkassen bak på motoren ble åpnet (baklokket tatt av). Ved åpning ble det konstatert store ødeleggelser i tannhjulene som driver kamaksel, magneter og drivstoffpumpe (se Figur 3). Akselen tilhørende venstre løpehjul (Shaft, Crankshaft idle gear, P/N LW-13795, del nr. 6 på Figur 6) hadde løsnet slik at løpehjulet (P/N 71652) knapt var i inngrep med tannhjulet på veivakselen. Tannhjulet på veivakselen hadde store skader (se Figur 5). De øvrige tannhjulene i gearkassen hadde også til dels store skader på tennene. Bare tannhjulet som drev høyre magnet var relativt uskadet.

Figur 3: Motoren etter at baklokket er tatt av. Begge løpehjulene (idler gears) og tannhullet som driver høyre magnet er tatt av. Merk at motoren sitter med baklokket vendt framover i helikopteret slik at venstre magnet sitter på helikopterets høyre side.

Havarikommisjonen mener at motoren stoppet fordi akselen som holder løpehjulet (Gear, crankshaft idler) hadde løsnet over tid. Akselen har først begynt å bevege seg litt slik at det oppsto slitasje på festebolter og veivhuset. Etter hvert som bevegelsene ble større, oppsto det også skade på samtlige tannhjul som var i inngrep med løpehjulet. I denne perioden produserte motoren små metallspon som samlet seg i oljefilteret. Antagelig hadde produksjonen av metallspon ikke begynt, eller var svært begrenset, da Ringerike Helikopter 16. august 2007 inspiserte oljefilteret ved en gangtid på 1 912 flytimer. Havarikommisjonen mener imidlertid at det var sannsynlig at oljefilteret inneholdt unormale mengder metallspon da fartøysjefen byttet det 5 flytimer før motoren stoppet.

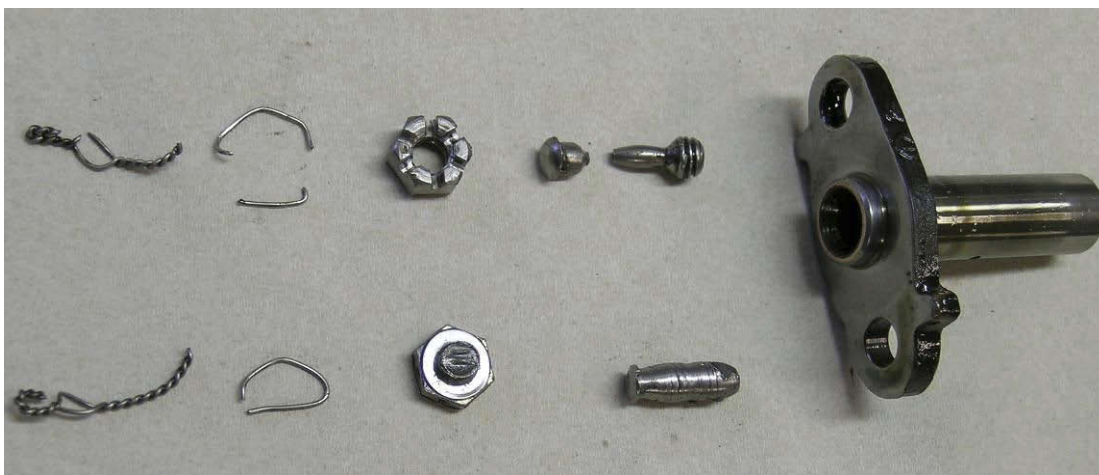
Akselen tilhørende venstre løpehjul hadde beveget seg mye og ødelagt anleggsflaten mot veivhuset. Senterhullet og begge festehullene var slitt ovale (se Figur 5). Pinnebolten med mutter og bolten som holdt akselen fast hadde forsvunnet. De ble funnet igjen i oljesumpen sammen med tilhørende låsetråd og diverse metallfragmenter (se Figur 4). Begge boltene bar tydelig preg av stor relativ bevegelse/slitasje over tid.

Figur 4: Delene som holdt venstre løpehjul (Gear, Crankshaft idler).

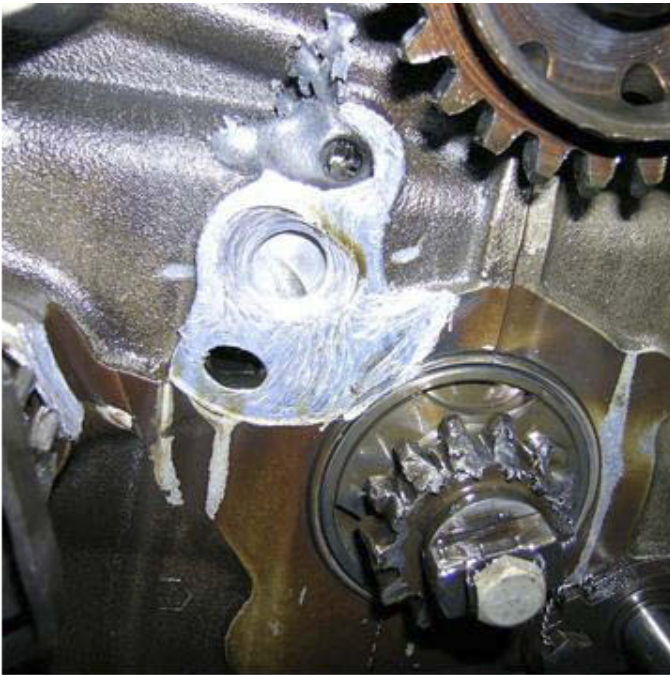
Figur 5: Skadene på tannhjulet på veivakselen.

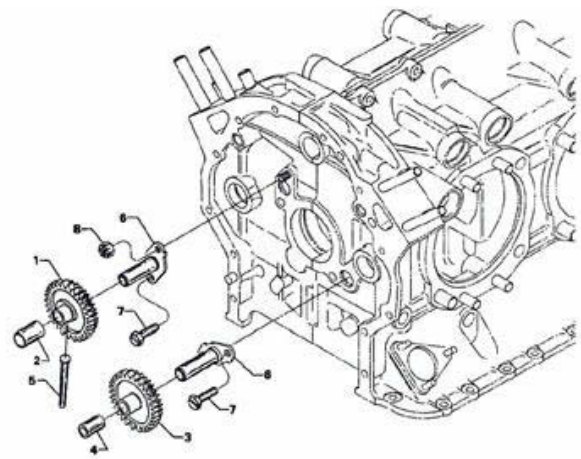
Figur 6: Deler tilhørende "Crankshaft idler gears".
