RAPPORT

SL 2012/08

RAPPORT OM LUFTTRAFIKKHENDELSE PÅ
FLESLAND 4. OKTOBER 2011, NÆRPASSERING
MELLOM NAX31M OG NAX18Z BEGGE OPERERT
AV NORWEGIAN AIR SHUTTLE ASA

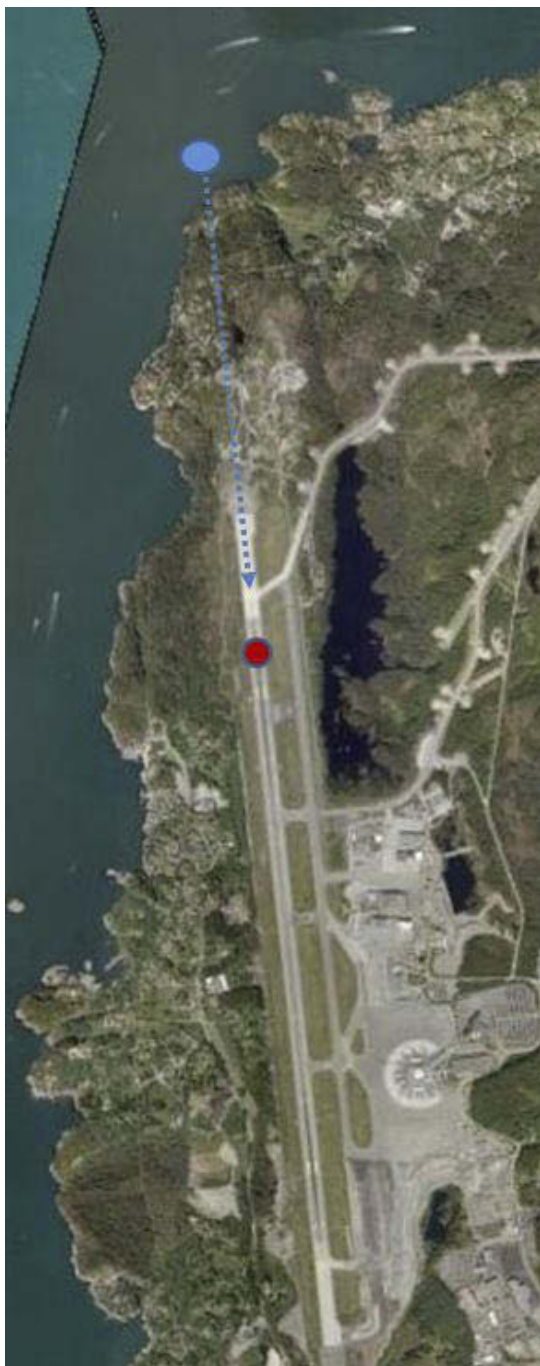
Fig 1. Kl. 19:04:45

1.1.1.8 NAX31M befant seg da ca. 21 sekunder³ fra THR 17 og klokken var 19:04:45 (se vedlegg D, figur 1). Begge flygerne var kapteiner i selskapet. På denne turen var fartøysjefen Pilot Monitoring (PM) mens styrmannen var Pilot flying (PF). PM kalte opp tårnet og meddelte følgende:

«**NAX31M** ,We are going around»

NAX31M var 0,8 NM (1481 m) fra THR 17. Høyde 500 ft, GS 150 kt. (19 sekunder til THR)

NAX18Z hadde startet avgangen

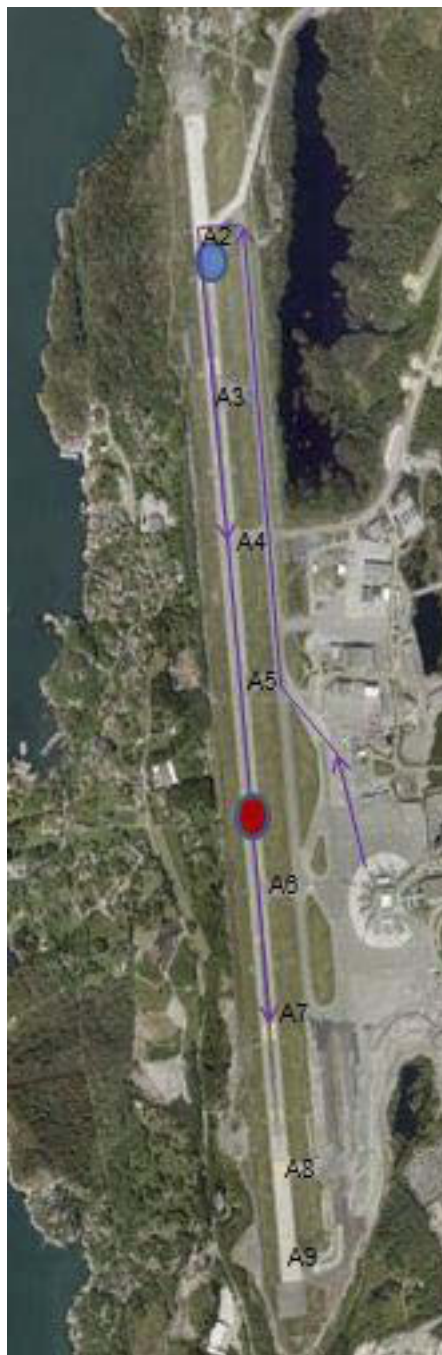
Fig 2. Kl. 19:05:07

1.1.1.10 NAX31M var tung⁴, og i kombinasjon med de rådende vindforholdene tok det derfor litt tid før maskinen klatret med høy stigerate. Mens flygerne på NAX31M etablerte flyet i riktig profil og var travelt opptatt med den avbrutte innflygingen, mottok de et oppkall fra tårnflygeleder kl. 19:05:07 (se vedlegg D, figur 2):

1.1.1.11 NAX31M passerte i samme tidspunkt terskel til rullebane 17 i stigning. NAX18Z befant seg samtidig i take-off roll på rullebanen mellom avkjøring A5 og A6, og horisontal avstand mellom flyene var i underkant av 0,8 NM.

«**NAX31M** contact radar 121,0»

NAX18Z befant seg mellom A5 og A6 (råvideo av flyet vist på bakkeradar, dvs. høyde <= ca. 100 ft.)

Avstand mellom flyene var ca. 0,8 NM (1 500 m.)

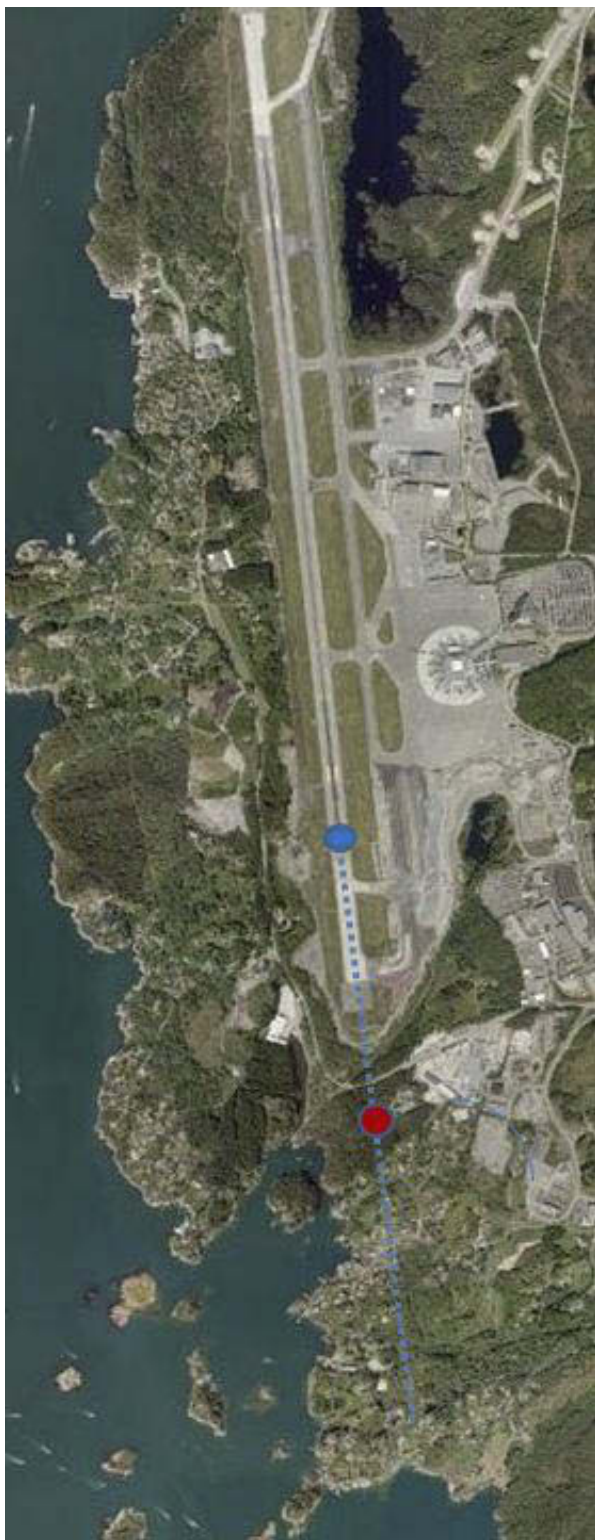
Fig 3. Kl. 19:05:30

1.1.1.16 Rett før kl. 19:05:30 (se vedlegg D, figur 3), da NAX31M hadde steget til 1 800 ft, kalte PM opp på radarfrekvensen for å forsikre seg om at radarflygelederen var informert om hvilken intensjon de hadde:

PF, **NAX31M** så ryggen på NAX18Z og startet sving til høyre
NAX31M hadde ennå ikke passert over THR35, høyde 1 800 ft. stigende, GS 180 kt.
NAX18Z var ca. 0,5 NM (926 m) foran NAX31M, i høyde 1 200 ft. stigende, GS 170 kt.

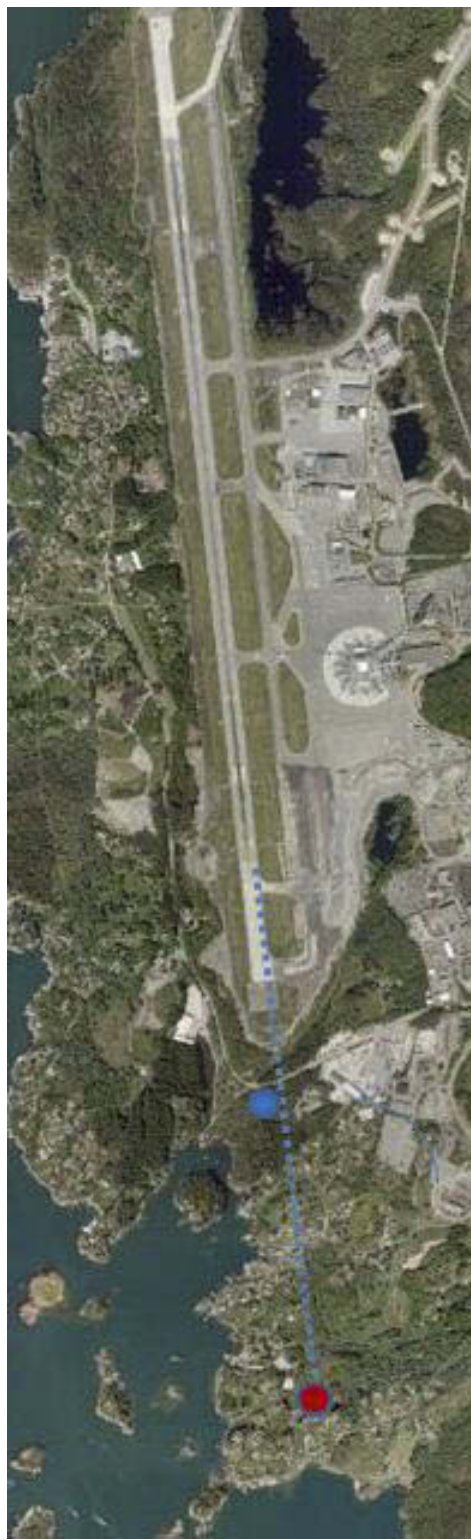
Fig 4. Kl. 19:05:38

1.1.1.19 Gjennomgang av radaropptak viste at minste avstand mellom de to Boeing 737 flyene var 0,5 NM horisontalt og 400 ft vertikalt (se vedlegg D, figur 4).

NAX31M var i sving til høyre
2 000 ft. stigende, GS 190 kt.
