# RAPPORT

SL 2012/10

RAPPORT OM ALVORLIG LUFTFARTSHENDELSE I  
TØNSVIK, TROMS 16. OKTOBER 2011 MED  
ROBINSON HELICOPTER COMPANY R44 II,  
LN-OBN

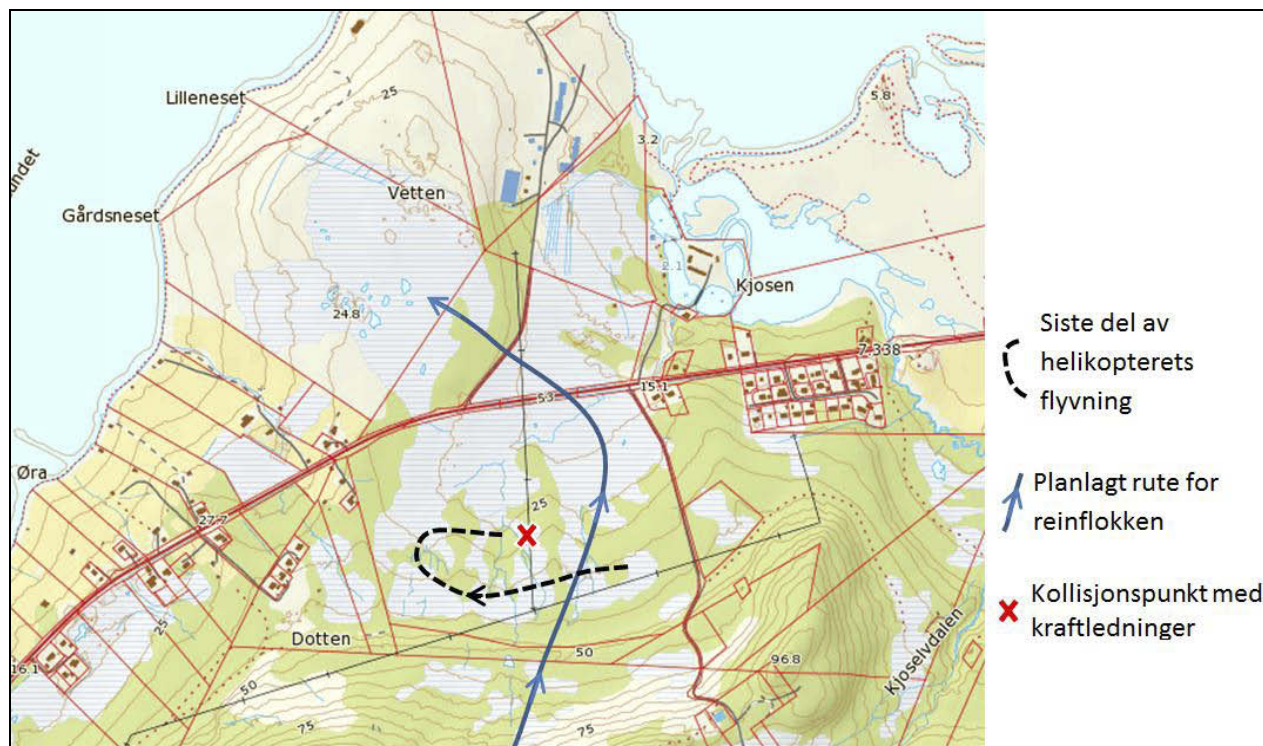
Figur 1: Estimert trase av flygingen. (Kartgrunnlag: Statens kartverk, Geovekst og kommuner)

Hendelsen inntraff da fartøysjefen manøvrerte helikopteret for å drive reinflokken mot skillegjerdet ved Fylkesvei 53 i Troms. Siden flokken tok en annen retning enn ønsket, måtte fartøysjefen manøvrere helikopteret for å avskjære reinsdyrene (se figur 1). Da han var kommet foran flokken, minsket fartøysjefen høyden og førte helikopteret like over bakken for å presse flokken tilbake i ønsket retning. Etter noen meters flyging i riktig retning, traff hovedrotorbladene kraftledningene. Fartøysjefen har forklart at han var godt kjent i området, men at han oppdaget kraftledningene for sent til å kunne unngå sammenstøtet.

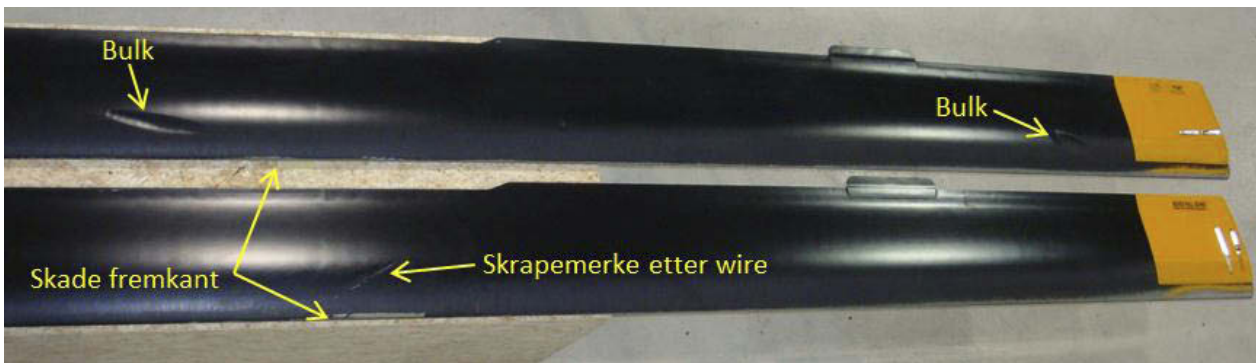
Skader på luftfartøy: Bulk og skrapemerker fra kraftlinjene på hovedrotorbladene

Etter hendelsen tok fartøysjefen kontakt med verkstedet han benytter, og helikopteret ble umiddelbart satt på bakken. LN-OBN ble deretter fraktet på lastebil til godkjent verksted. Verkstedet har opplyst at motor og drivverk inspiseres for eventuelle påførte skader i henhold til fabrikantens retningslinjer. De eneste synlige skadene etter sammenstøtet med kraftledningene var på hovedrotorbladene og “swashplate.” Hovedrotorbladene hadde synlige merker etter kraftledningene fra rotortipp og ca. 2,5 meter innover bladene. De mest synlige skadene er vist på figur 2.

Figur 2: Hovedrotorbladene lagt ved siden av hverandre med undersiden opp. (Foto: Helitrans)
