SL 2012/11

## RAPPORT OM LUFTFARTSULYKKE BRØNNØYSUNDET 24. JUNI 2012 MED CESSNA 180, LN-BDG

Avgitt dato: 17.10.2012  
SL Rapport: 2012/11

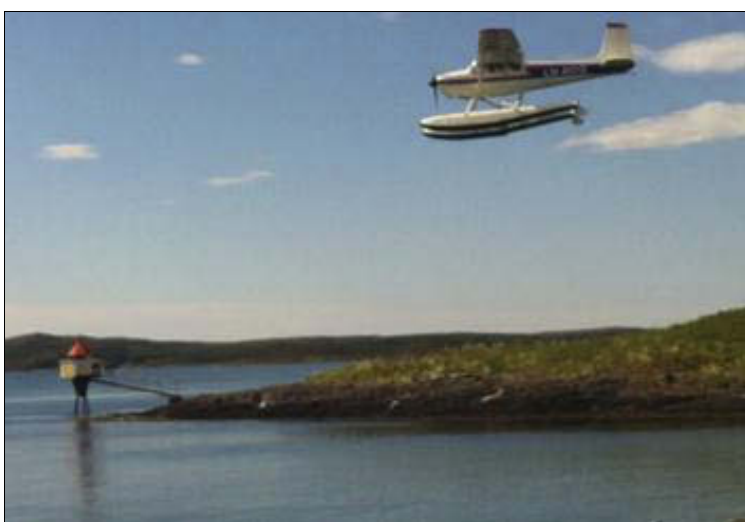
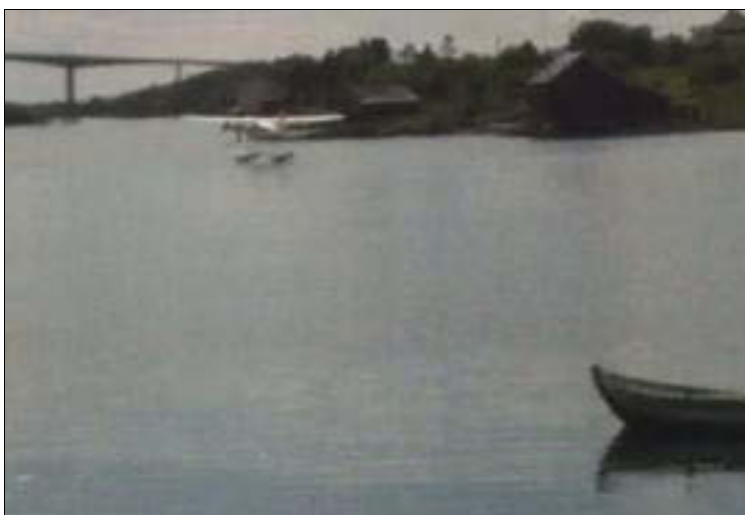
Figur 2 (øvre): Viser LN-BDG på finalen med vannror nede. Figur 2 (nedre): Viser at fremre del av flottørene traff vannet først. Begge figurene viser at det var tilnærmet blankt vann i området (bildene er utdrag fra video tatt av omtalt vitne).

LN-BDG ble landet med vannrorene nede. Nedslaget var på fremre del av flottørene (se figur 2). Flyets sjekklister tilsier at vannrorene ikke skal senkes ned før etter landing. Vannrorene var imidlertid utstyrt med fjærer som gjør at de blir presset opp når hastigheten er relativt stor.

Fordi LN-BDG ble landet uten noen form for utflating og på fremre del av de relativt korte flottørene, gravde de seg umiddelbart ned i vannet. Deretter spratt flyet noe opp, og ved neste nedslag var flyets retning endret med tap av kontroll til følge.

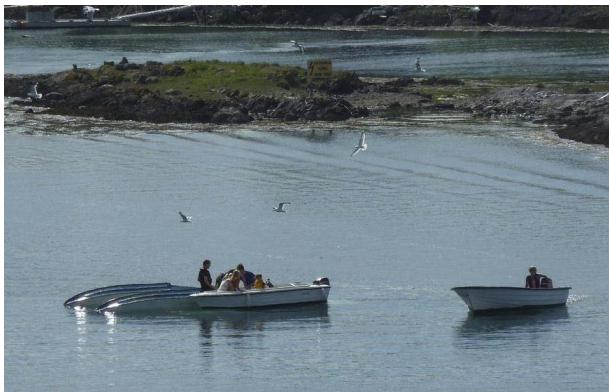
Figur 3: Viser pågående redningsaksjon (foto: privat)

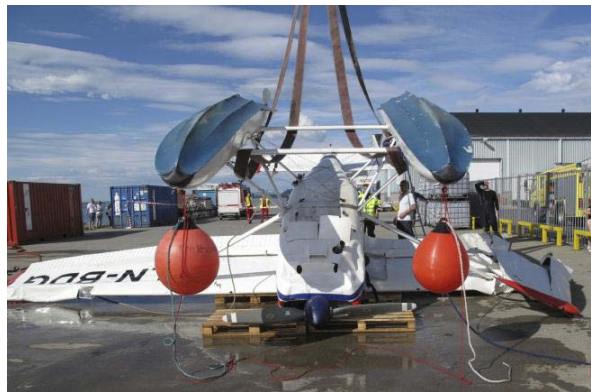
Brukket høyre ving, saltvannskader

Figur 4: Viser noen av flyets skader (foto: privat)
