RAPPORT

SL 2012/12

RAPPORT OM LUFTFARTSULYKKE NÆR
ELVERUM FLYPLASS STARMOEN (ENSM)
19. JUNI 2012 MED SCHEMPP-HIRTH
FLUGZEUBAU DUO DISCUS, LN-GDD

Avgitt dato: 17.10.2012
SL Rapport: 2012/12

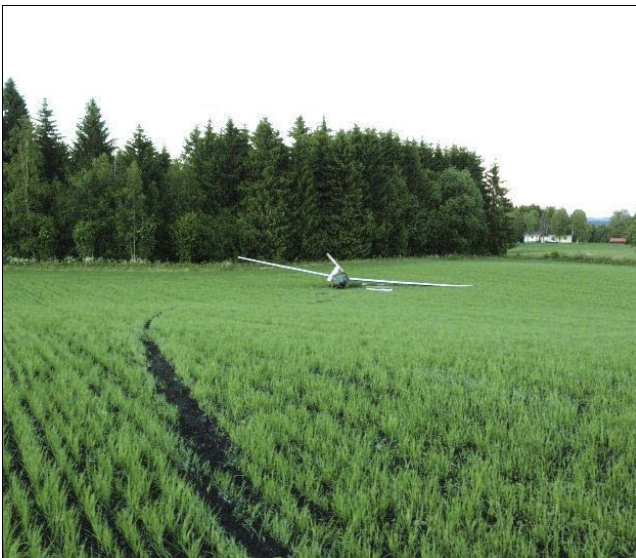
Brukket høyre vingetipp og halebom. Betydelige øvrige skader i halen. Canopy knust og moderate skader i buken.

Fartøysjefen meldte på radioen at flyets høydemåler viste 400 moh og at han var i ferd med å utelände. Han fant et ca. 400 meter langt jorde "A" som lå i stigende terreng, uten hindringer og som ikke var altfor kupert. Parallelt med jorde "A" lå det også et jorde "B". Han fløy en runde over jordene, men mener i ettertid at flyhøyden (beregnet til å ha vært ca. 170 meter over jordene) tilsa at han burde ha fløyet direkte inn på en medvindslegg. På medvindsleggen i 360 moh (ca. 40 meter over jorde "A") tok han landingssjekken og fikk flyet korrekt etablert. På slutten av medvindsleggen så fartøysjefen en skogkant som var farlig nær og svingte derfor inn på en 45° base for jorde "B". Dette medførte at jordet ble veldig kort og han ble nødt å sette fulle luftbremsen og flynesen ned for å prøve å sette seg i begynnelsen av jordet. Da det var et hus i enden av jordet, ombestemte fartøysjefen seg på nytt og tok luftbremsen inn, hevet flyets nese og svingte til høyre mot jorde "A" som hellet nedover. Flyet hadde imidlertid, mistet så mye energi at han ikke rakk å etablere flyet med horisontale vinger før høyre vingetipp subbet nedi bakken. Fartøysjefen har forklart at sammenstøtet med bakken var overraskende mykt, men at flyet raskt ground loopet 180° mot fartsretningen før det kom til ro.

Figur 2: Bilde av utelandingsjordet og LN-GDD (foto: NLF).

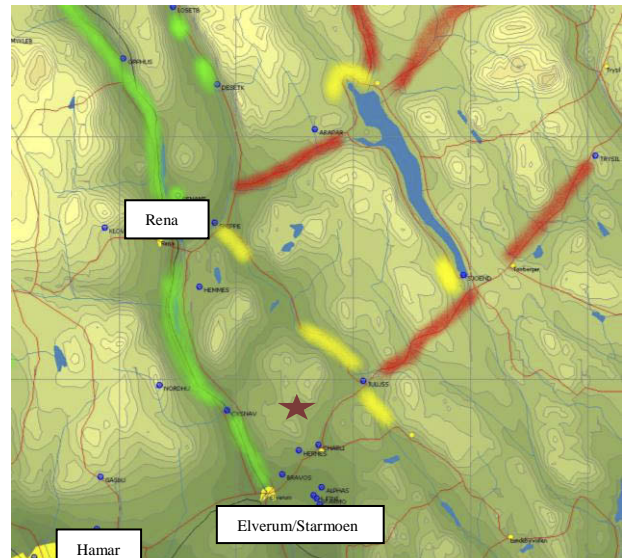
Figur 3: Havaristed er merket med rød stjerne. Kart over utelandingsområder nord for Starmoen. **Rød:** Ikke anbefalt. **Gul:** Mulig, men ikke anbefalt. **Grønn:** Kan anbefales. (Kilde: NLF).
